**横栏镇中山西环高速横栏北互通“9·24”
一般生产安全事故调查报告**

2022年11月

2022年9月24日9时13分许，位于中山市横栏镇在建的中山西环高速横栏北互通C匝道发生一起钢箱梁坠落事故。事故造成1人死亡，直接经济损失约187万元。

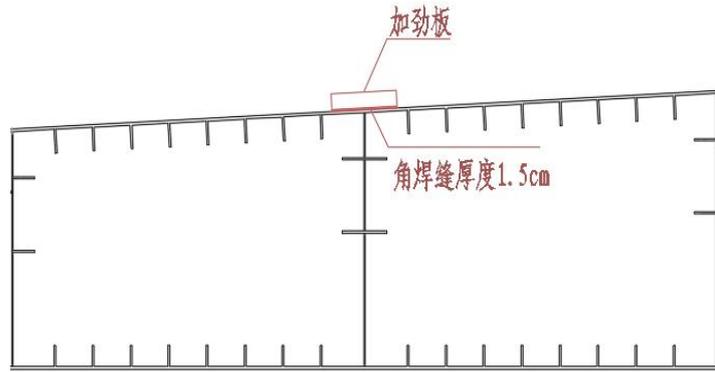
图 4: 设计加劲板加固示意图

事发钢箱梁属于曲线梁，存在重心偏心情况，为防止倾覆，需采用加劲板对相邻箱室进行连接固定，要求不少于6道。在满足以上要求后才能进行后续吊装，如两边端梁吊装、翼板吊装。

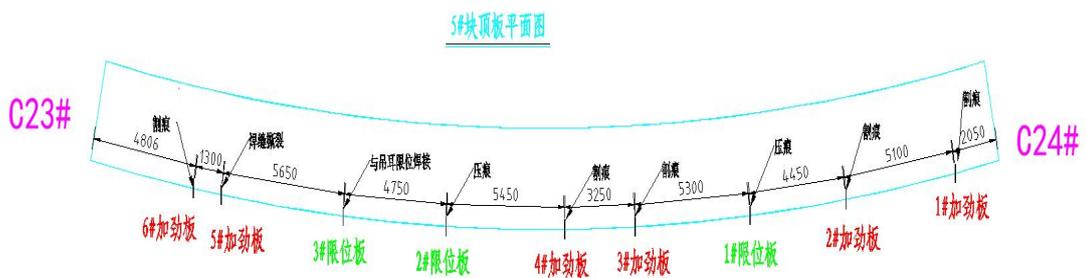
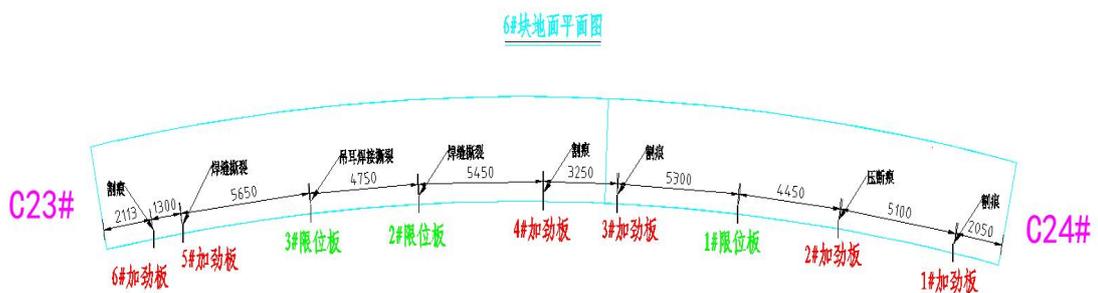
事故发生后，经现场勘查，钢箱梁 5#节段和 6#节段相邻连接的加劲板共有 6 块，限位板共有 3 块，其布置如下图所示：

钢箱梁顶面共有 6 块加劲板、3 块限位板。其中，2#、3#加劲板存在明显新的切割痕迹，1#、4#、6#加劲板连接处存在稍旧切割痕迹，5#加劲板显示为钢箱梁倾覆时导致的撕裂状态。4#、6#加劲板以及 3#限位板均靠近钢吊耳，作业工人贪图方便，违章操作，违反钢箱梁加劲板焊接连接原理，将 2 块已切割的加劲板及 1 块未焊接连接的限位板与钢吊耳进行简易焊接。同时，在内外侧两片钢箱梁未连接稳固的情况下，调整相邻两片梁梁面高差作业时，对 2#、3#加劲板进行了切割，导致外侧钢箱梁失稳，发生钢箱梁倾覆事故。

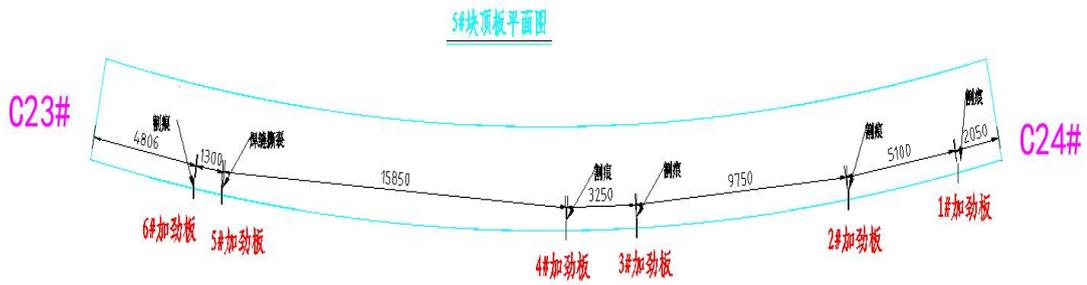
图 7: 加劲板总体布置示意图

经现场勘查，钢箱梁 5#节段和 6#节段相邻连接的加劲板共有 6 块。

力学角度分析：割除加劲板前，主梁及施工支架结构强度体系稳定，未发生倾覆。当加劲板被逐步切除时，剩余的加劲板受力逐渐增大，主梁靠 24#墩侧转角不断增大，当切割断 2#、3#加劲板，只剩 5#加劲板时，5#加劲板与 3 处钢吊耳简易焊接处已达到极限承载力而被破坏，导致外侧钢箱梁靠 24#墩大桩号侧先发生大位移转动，5#加劲板与 3 处钢吊耳简易焊接处即被撕裂，钢箱梁主梁段整体倾覆。

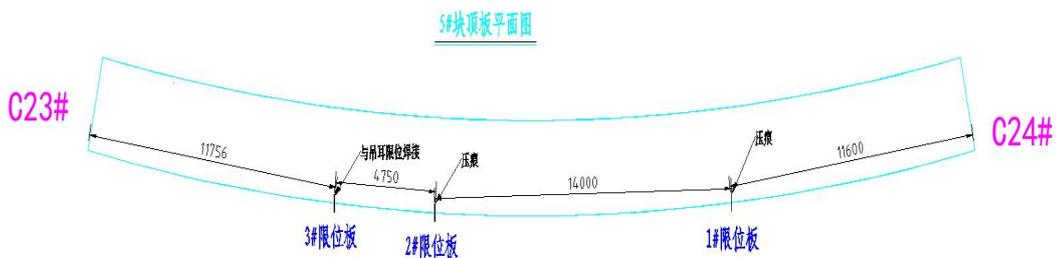
图 8: 限位板情况

经现场勘查，5#节段和 6#节段相邻连接的限位板共有 3 块。
