广东省中山市石岐街道“5·2”一般电梯 碰撞事故调查报告

广东省中山市石岐街道“5·2”一般电梯碰撞事故调查组

2025年9月26日

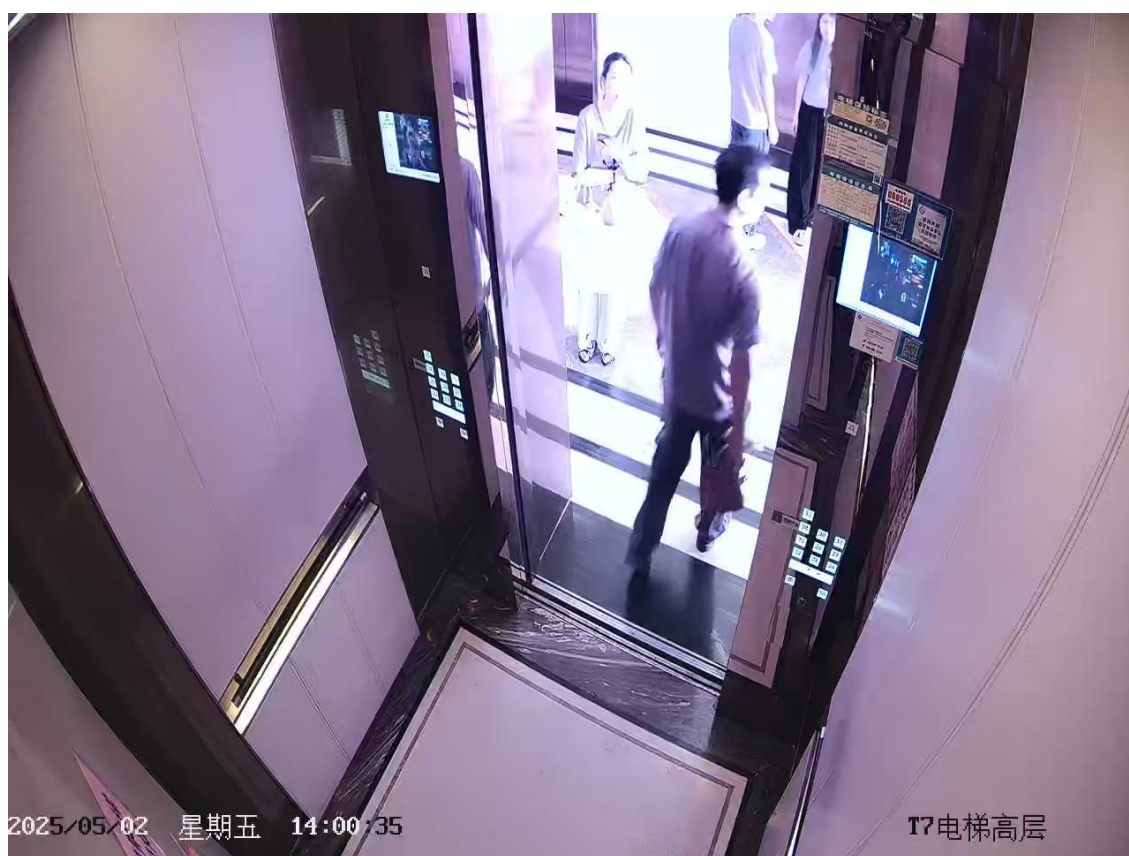
（图一）

14时00分35秒（如图一），黄某朋乘坐事故电梯抵达1楼时，按下轿厢内22楼选层按钮后走出轿厢等候。

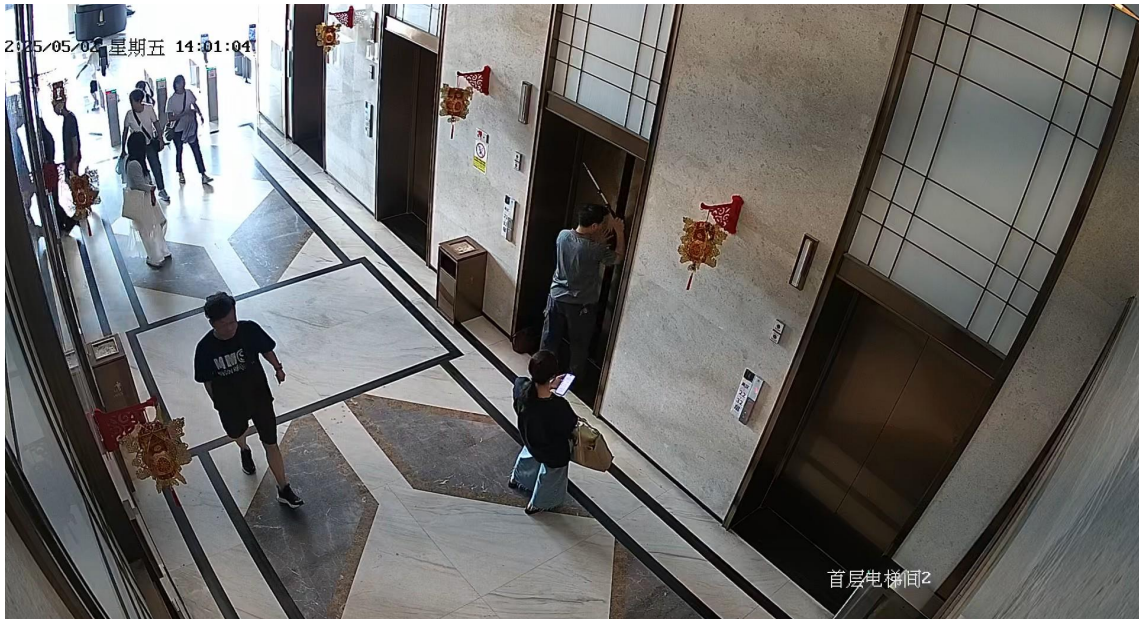
(图二)

14时01分04秒（如图二），黄某朋使用三角钥匙打开了事故电梯一楼层门。

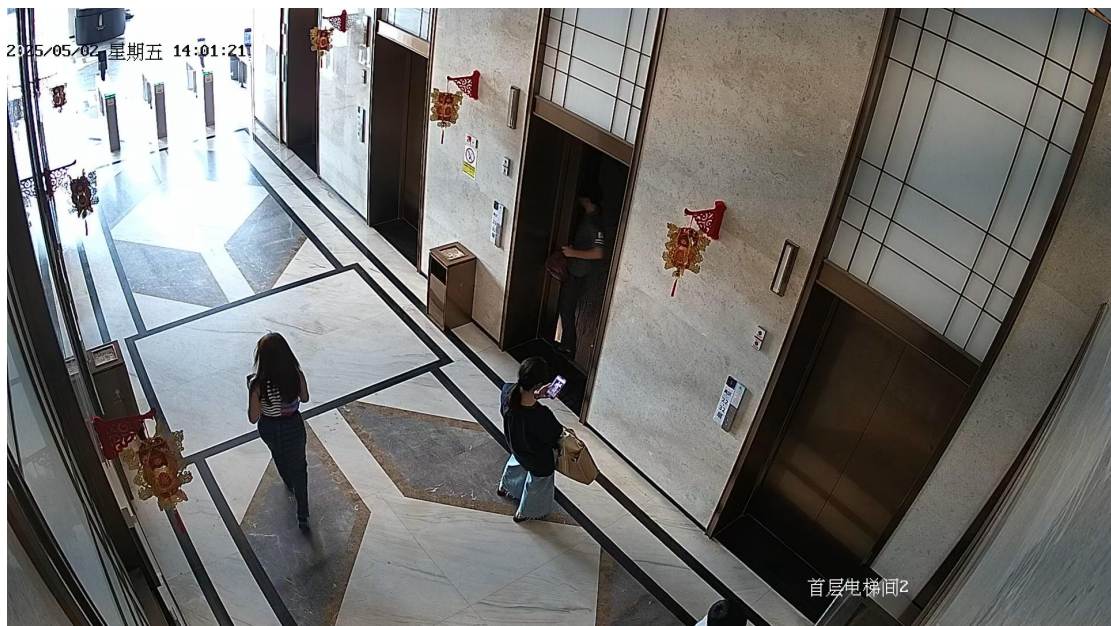
(图三)

14时01分21秒(如图三), 黄某朋在未设置防护围栏、未佩戴安全帽的情况下进入井道。

一是黄某朋安全意识淡薄且存在明显的违章作业行为。在包括底坑上急停开关在内的局部安全回路被短接的情况下，擅自将电梯恢复到正常运行状态后，进入底坑开展检修作业。进入底坑时，未验证底坑上急停开关的有效性，未配戴安全帽，作业时未落实现场安全防护措施。

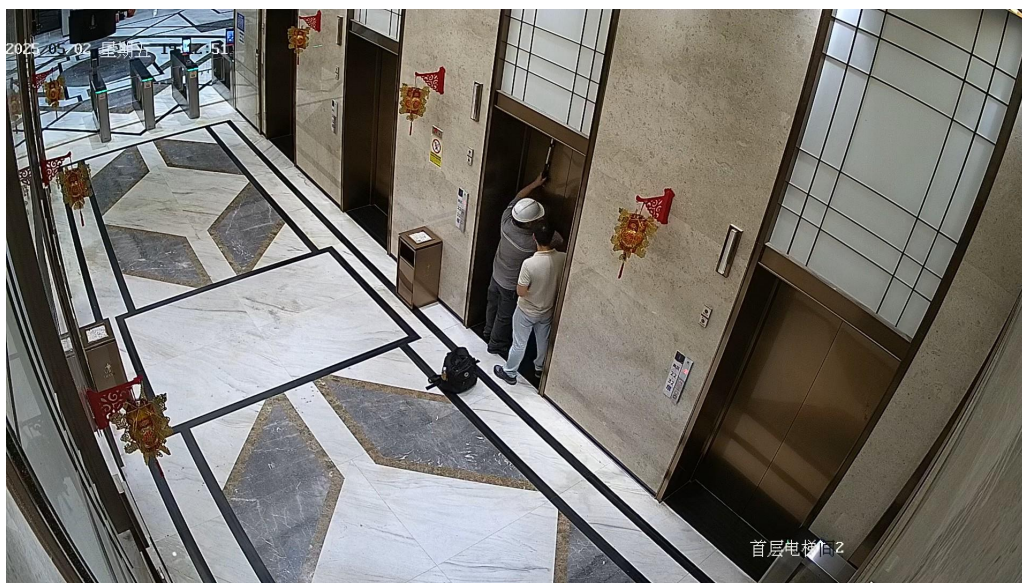
（图四）

至19时12分51秒(如图四), 程某兵与林某强来到华森广场寻找黄某朋, 两人使用三角钥匙打开1楼电梯层门后,

发现电梯轿厢停靠在 1 楼非平层位置，轿厢地坎低于 1 楼层门地坎，处于蹲底状态。随后，两人通过机房内手动松闸装置使轿厢向上移动脱离 1 楼位置后，发现黄某朋趴在电梯底坑内的检修平台上，呼叫其没有反应。从当天下午 14 时 01 分 35 秒至 19 时 12 分 51 秒期间，无人发现黄某朋在电梯底坑内发生了事故。

经过查看监控视频、现场查勘、模拟试验等进行综合分析和推断：14 时 01 分 35 秒，从 1 楼层门处进入井道内爬梯上的黄某朋在向底坑攀爬过程中，停靠在井道上部的电梯突然启动并向下高速运行，黄某朋发现异常，赶紧沿着爬梯向下攀爬到底坑检修平台上，并动作了底坑内的下急停开关（该急停开关有效），电梯紧急制动并迅速蹲底，位于检修平台上的黄某朋因躲避不及，被高速下行的电梯轿厢底部撞到头背部，导致其受伤死亡。
