# 中山市横栏镇横西村富横东路 4 号“5·18” 一般生产安全事故调查报告

2026 年 5 月 18 日，中山市横栏镇横西村富横东路 4 号顶楼发生一起一人受伤的事故。事故发生后，根据《生产安全事故报告和调查处理条例》及国家有关法律法规的规定，中山市横栏镇人民政府批准成立了由镇应急管理局牵头，平安法治办、生态环境保护局、人社分局、总工会、公安分局、消防支队八大队等有关部门组成的中山市横栏镇横西村富横东路 4 号“5·18”一般生产安全事故调查组（以下简称“事故调查组”），开展相关的事故调查工作。

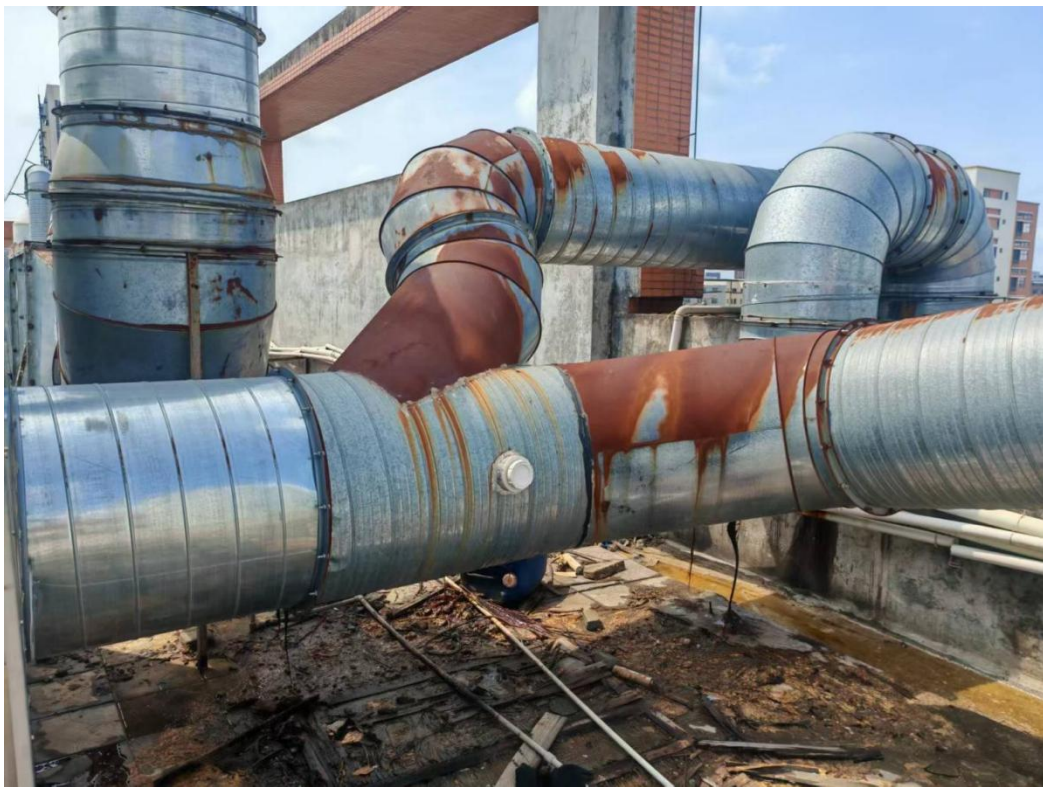
图 1 中山市铭铂镀膜科技有限公司厂房顶楼更换前的环保管道

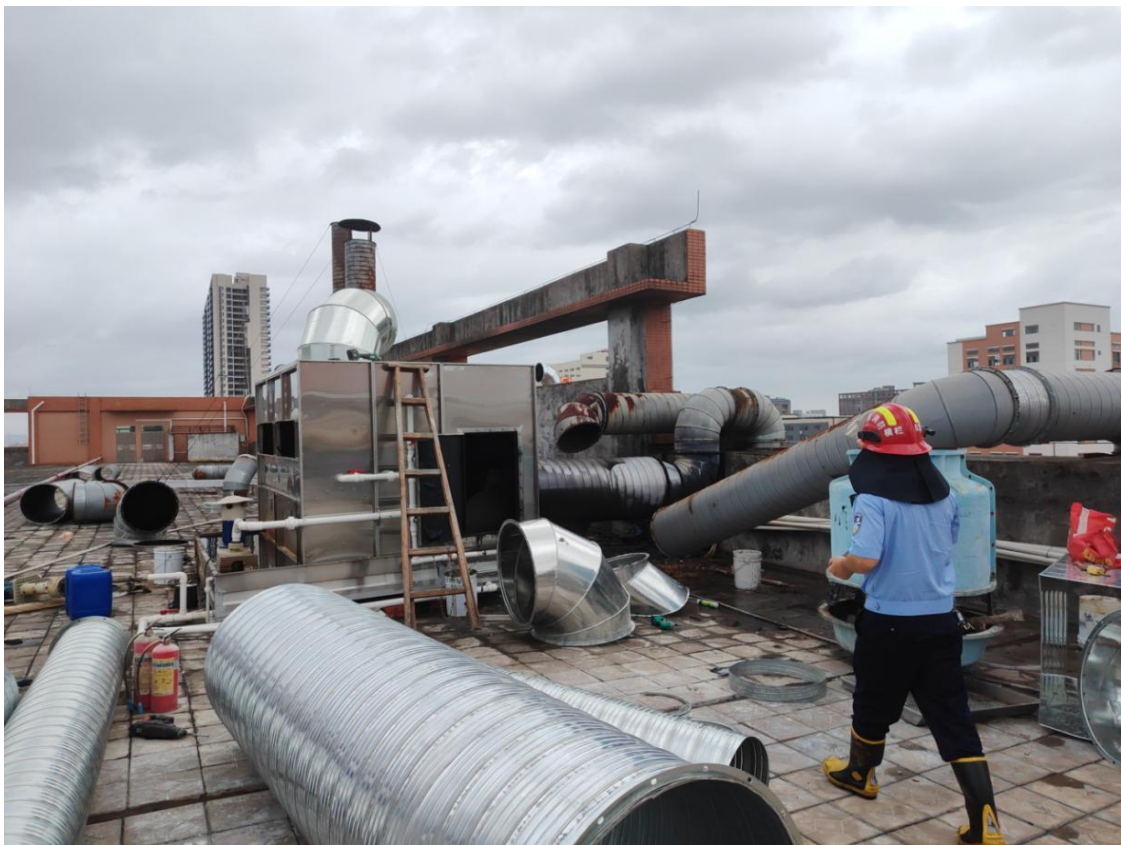
图 2 事故发生后现场

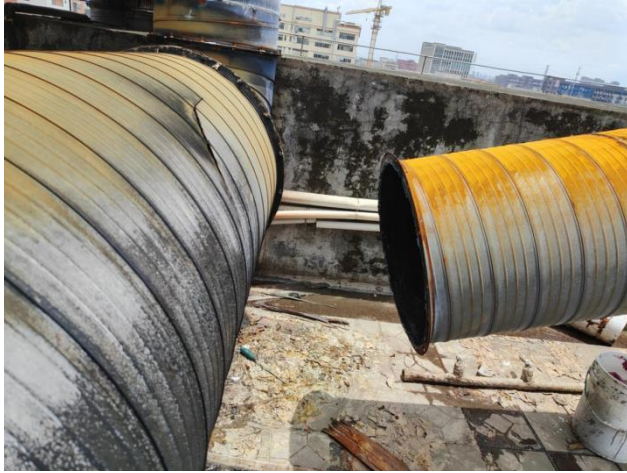
5 月 18 日 13 时 30 分左右，工人吴某因用剪刀剪不动环保管道，通过微信问付某某电剪买回来没有，付某某让吴某重新去买个好点的剪刀，吴某买不到剪刀，遂放弃购买，转而打算用角磨机在环保管道上切个口后用工具掰断，付某某提醒要注意安全并在微信上指导吴某等人进行施工。15 时 30 分左右，工人吴某某操作角磨机，工人吴某在旁协助，利用角磨机切割连接水汽分离柜的新主管道时产生火花，溅至旁边的旧管道内，导致发生爆燃，将正对着旧管道的工人龚某烧伤，龚某被送横栏医院后转送市人民医院治疗，伤者全身深 II—III° 烧伤，烧伤面积约 90%。

图 3 切割主管道与旧管道

吴某某等人违规操作，在未清理动火作业点附近易燃易爆危险源前，使用角磨机对环保管道进行切割，导致切割产生的火花引爆旁边的旧环保管道内残留的化学物质（真空电镀面漆），造成人员烧伤。

中山市穰源环保科技有限公司要深刻吸取事故教训，加强对从业人员进行安全生产教育和培训，提高从业人员安全生产意识；要严格落实安全防护措施，要提高作业现场安全管理水平，杜绝违规施工行为；要全面排查承接的各个项目，加强安全检查和隐患排查治理，确保整改形成闭环，杜绝同类事故再次发生。

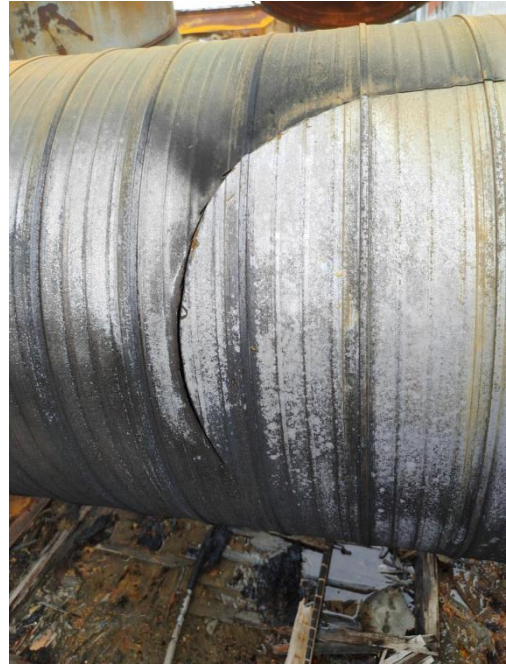
图 4 主管道上切割痕迹
