# 广东省中山市石岐街道“5·2”一般电梯 碰撞事故调查报告

广东省中山市石岐街道“5·2”一般电梯碰撞事故调查组

2025 年 9 月 26 日

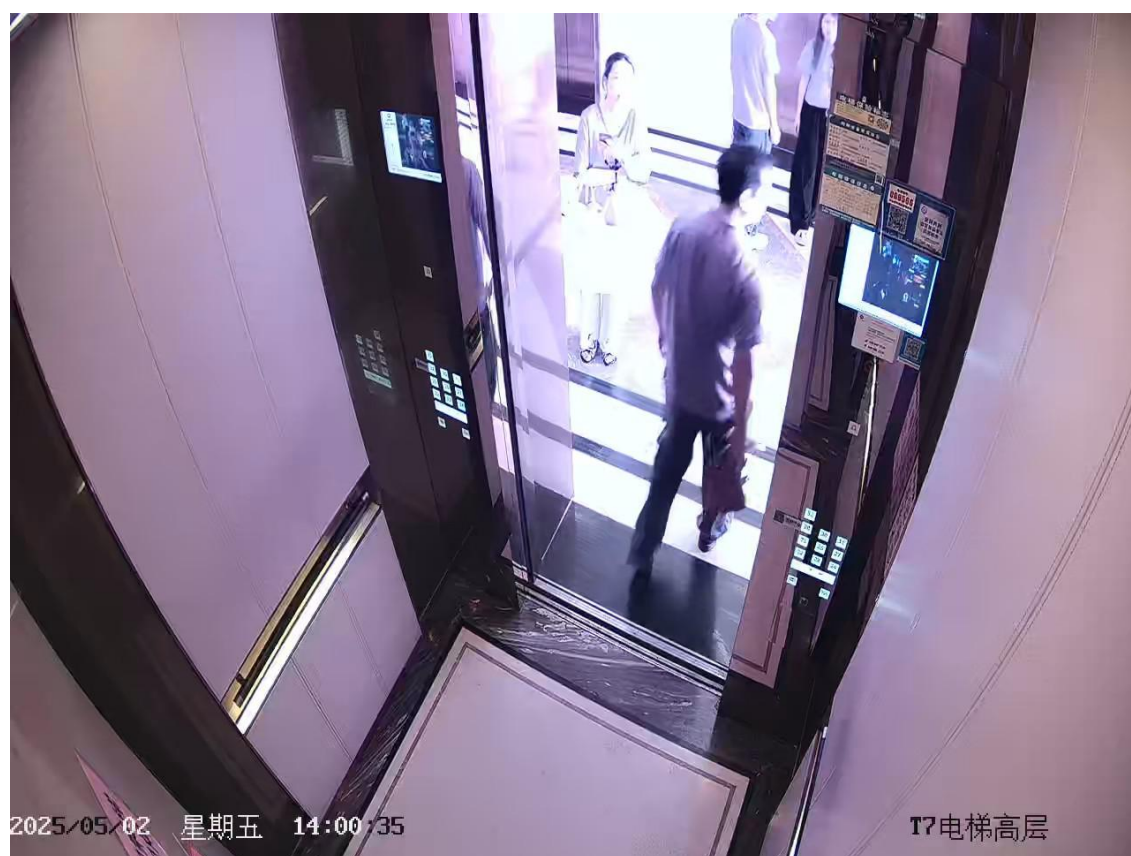
（图一）

14 时 00 分 35 秒（如图一），黄某朋乘坐事故电梯抵达 1 楼时，按下轿厢内 22 楼选层按钮后走出轿厢等候。

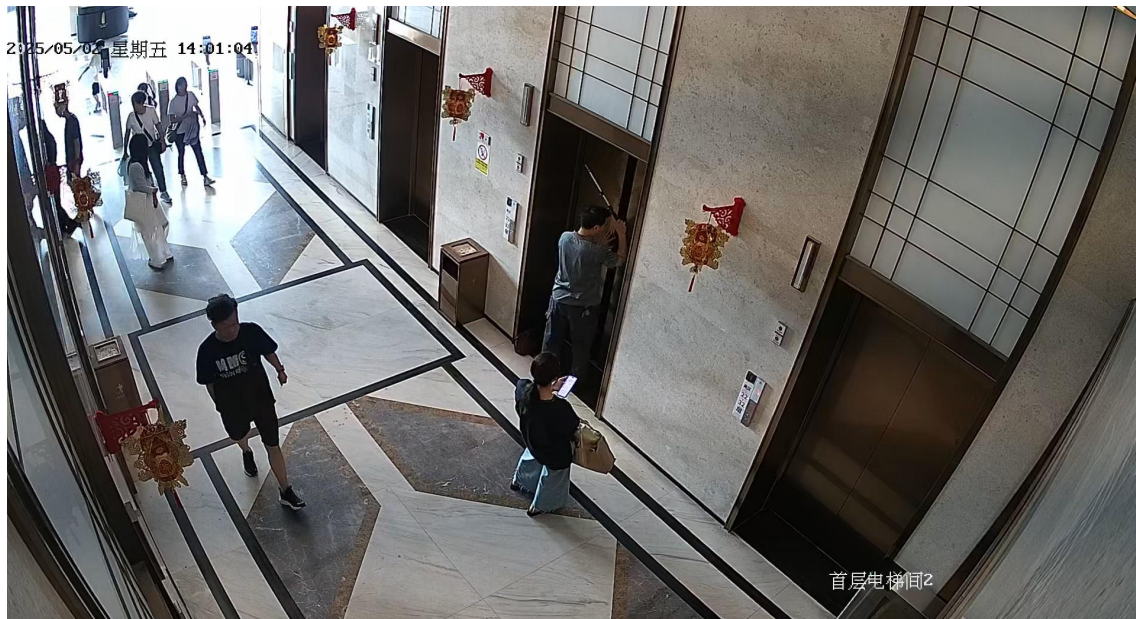
(图二)

14 时 01 分 04 秒（如图二），黄某朋使用三角钥匙打开了事故电梯一楼层门。

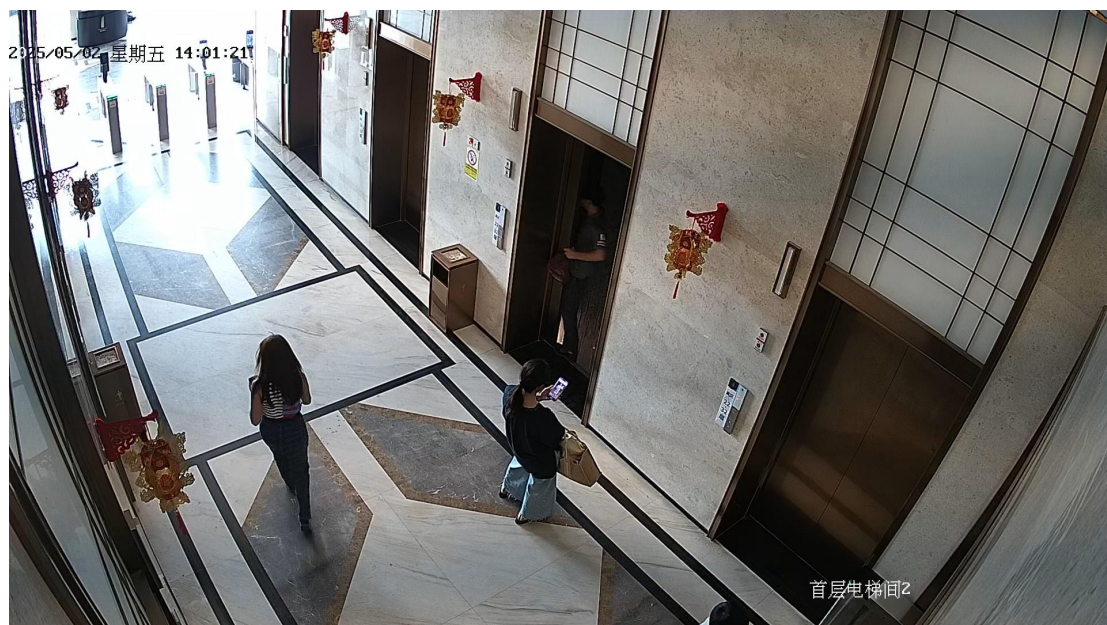
(图三)

14时01分21秒（如图三），黄某朋在未设置防护围栏、未佩戴安全帽的情况下进入井道。

一是黄某朋安全意识淡薄且存在明显的违章作业行为。在包括底坑上急停开关在内的局部安全回路被短接的情况下，擅自将电梯恢复到正常运行状态后，进入底坑开展检修作业。进入底坑时，未验证底坑上急停开关的有效性，未配戴安全帽，作业时未落实现场安全防护措施。

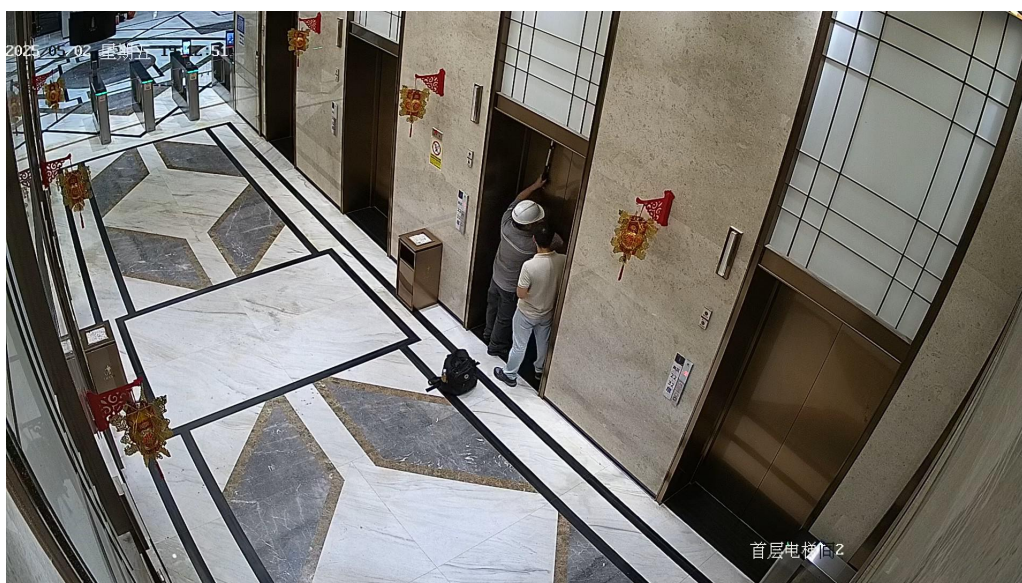
（图四）

至19时12分51秒（如图四），程某兵与林某强来到华森广场寻找黄某朋，两人使用三角钥匙打开1楼电梯层门后，

发现电梯轿厢停靠在 1 楼非平层位置，轿厢地坎低于 1 楼层门地坎，处于蹲底状态。随后，两人通过机房内手动松闸装置使轿厢向上移动脱离 1 楼位置后，发现黄某朋趴在电梯底坑内的检修平台上，呼叫其没有反应。从当天 14 时 01 分 35 秒至 19 时 12 分 51 秒期间，无人发现黄某朋在电梯底坑内发生了事故。

经过查看监控视频、现场查勘、模拟试验等进行综合分析和推断：14 时 01 分 35 秒，从 1 楼层门处进入井道内爬梯上的黄某朋在向底坑攀爬过程中，停靠在井道上部的电梯突然启动并向下高速运行，黄某朋发现异常，赶紧沿着爬梯向下攀爬到底坑检修平台上，并动作了底坑内的下急停开关（该急停开关有效），电梯紧急制动并迅速蹲底，位于检修平台上的黄某朋因躲避不及，被高速下行的电梯轿厢底部撞到头背部，导致其受伤死亡。
