# 金港路道路提升工程 树木处置方案

建设单位：中山市西区街道城市建设和管理局

编制单位：中山市规划设计院有限公司

2025年4月

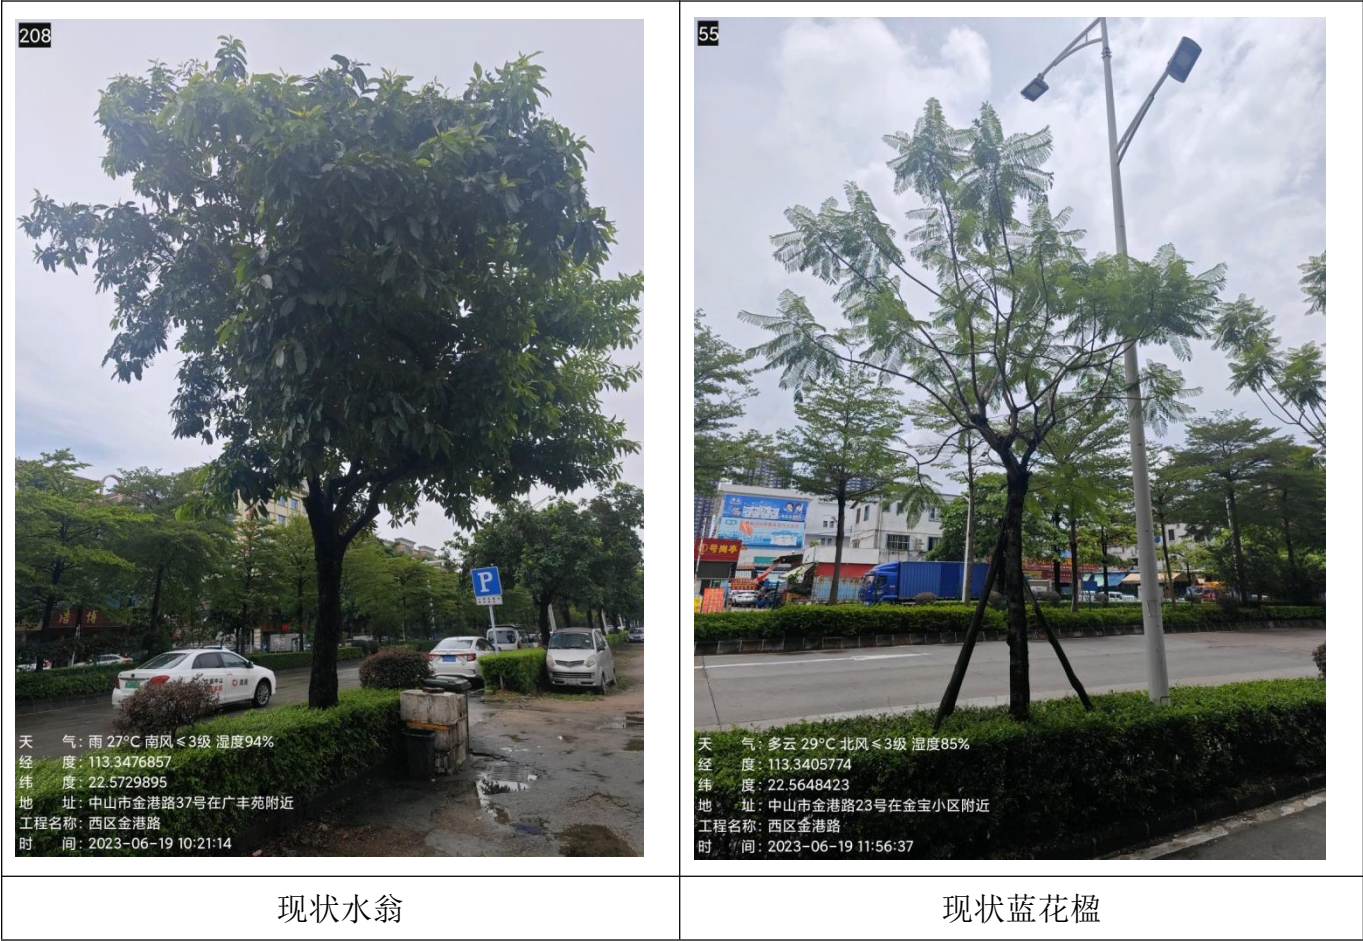
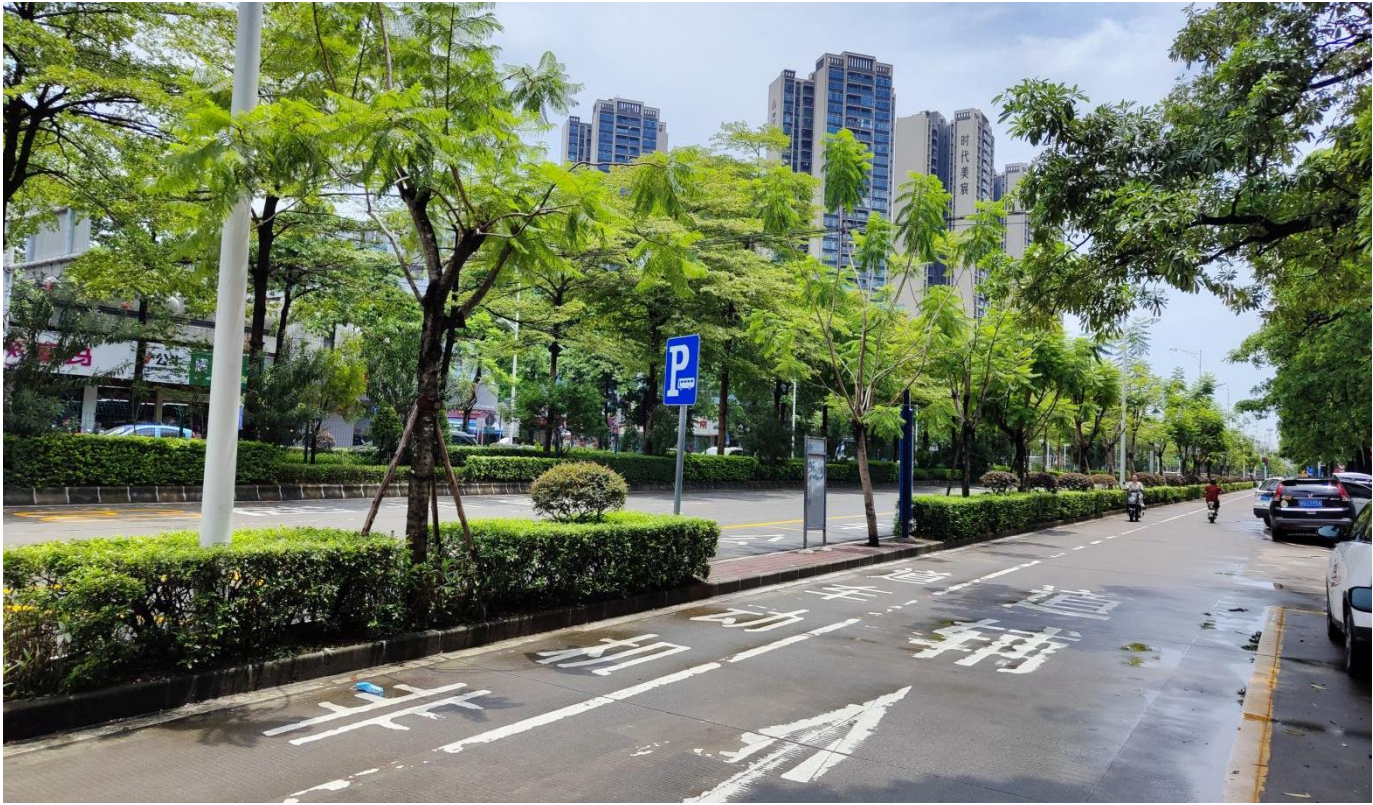
树木资源调查范围现场照片 1

- 项目组对金港路施工范围内的树木进行详细调查，具体如下：
- （1）项目内树木资源为金港路道路两侧分车绿化带树木，树木间距不等。
  - （1）项目红线内现植树木种类包括水翁（胸径 11-37cm）116 株、蓝花楹（胸径 11-20cm）79 株，共 195 株，大部分树木长势良好（具体详见现状树木摸查表）。
  - （2）本项目不涉及古树后续资源和古树名木。

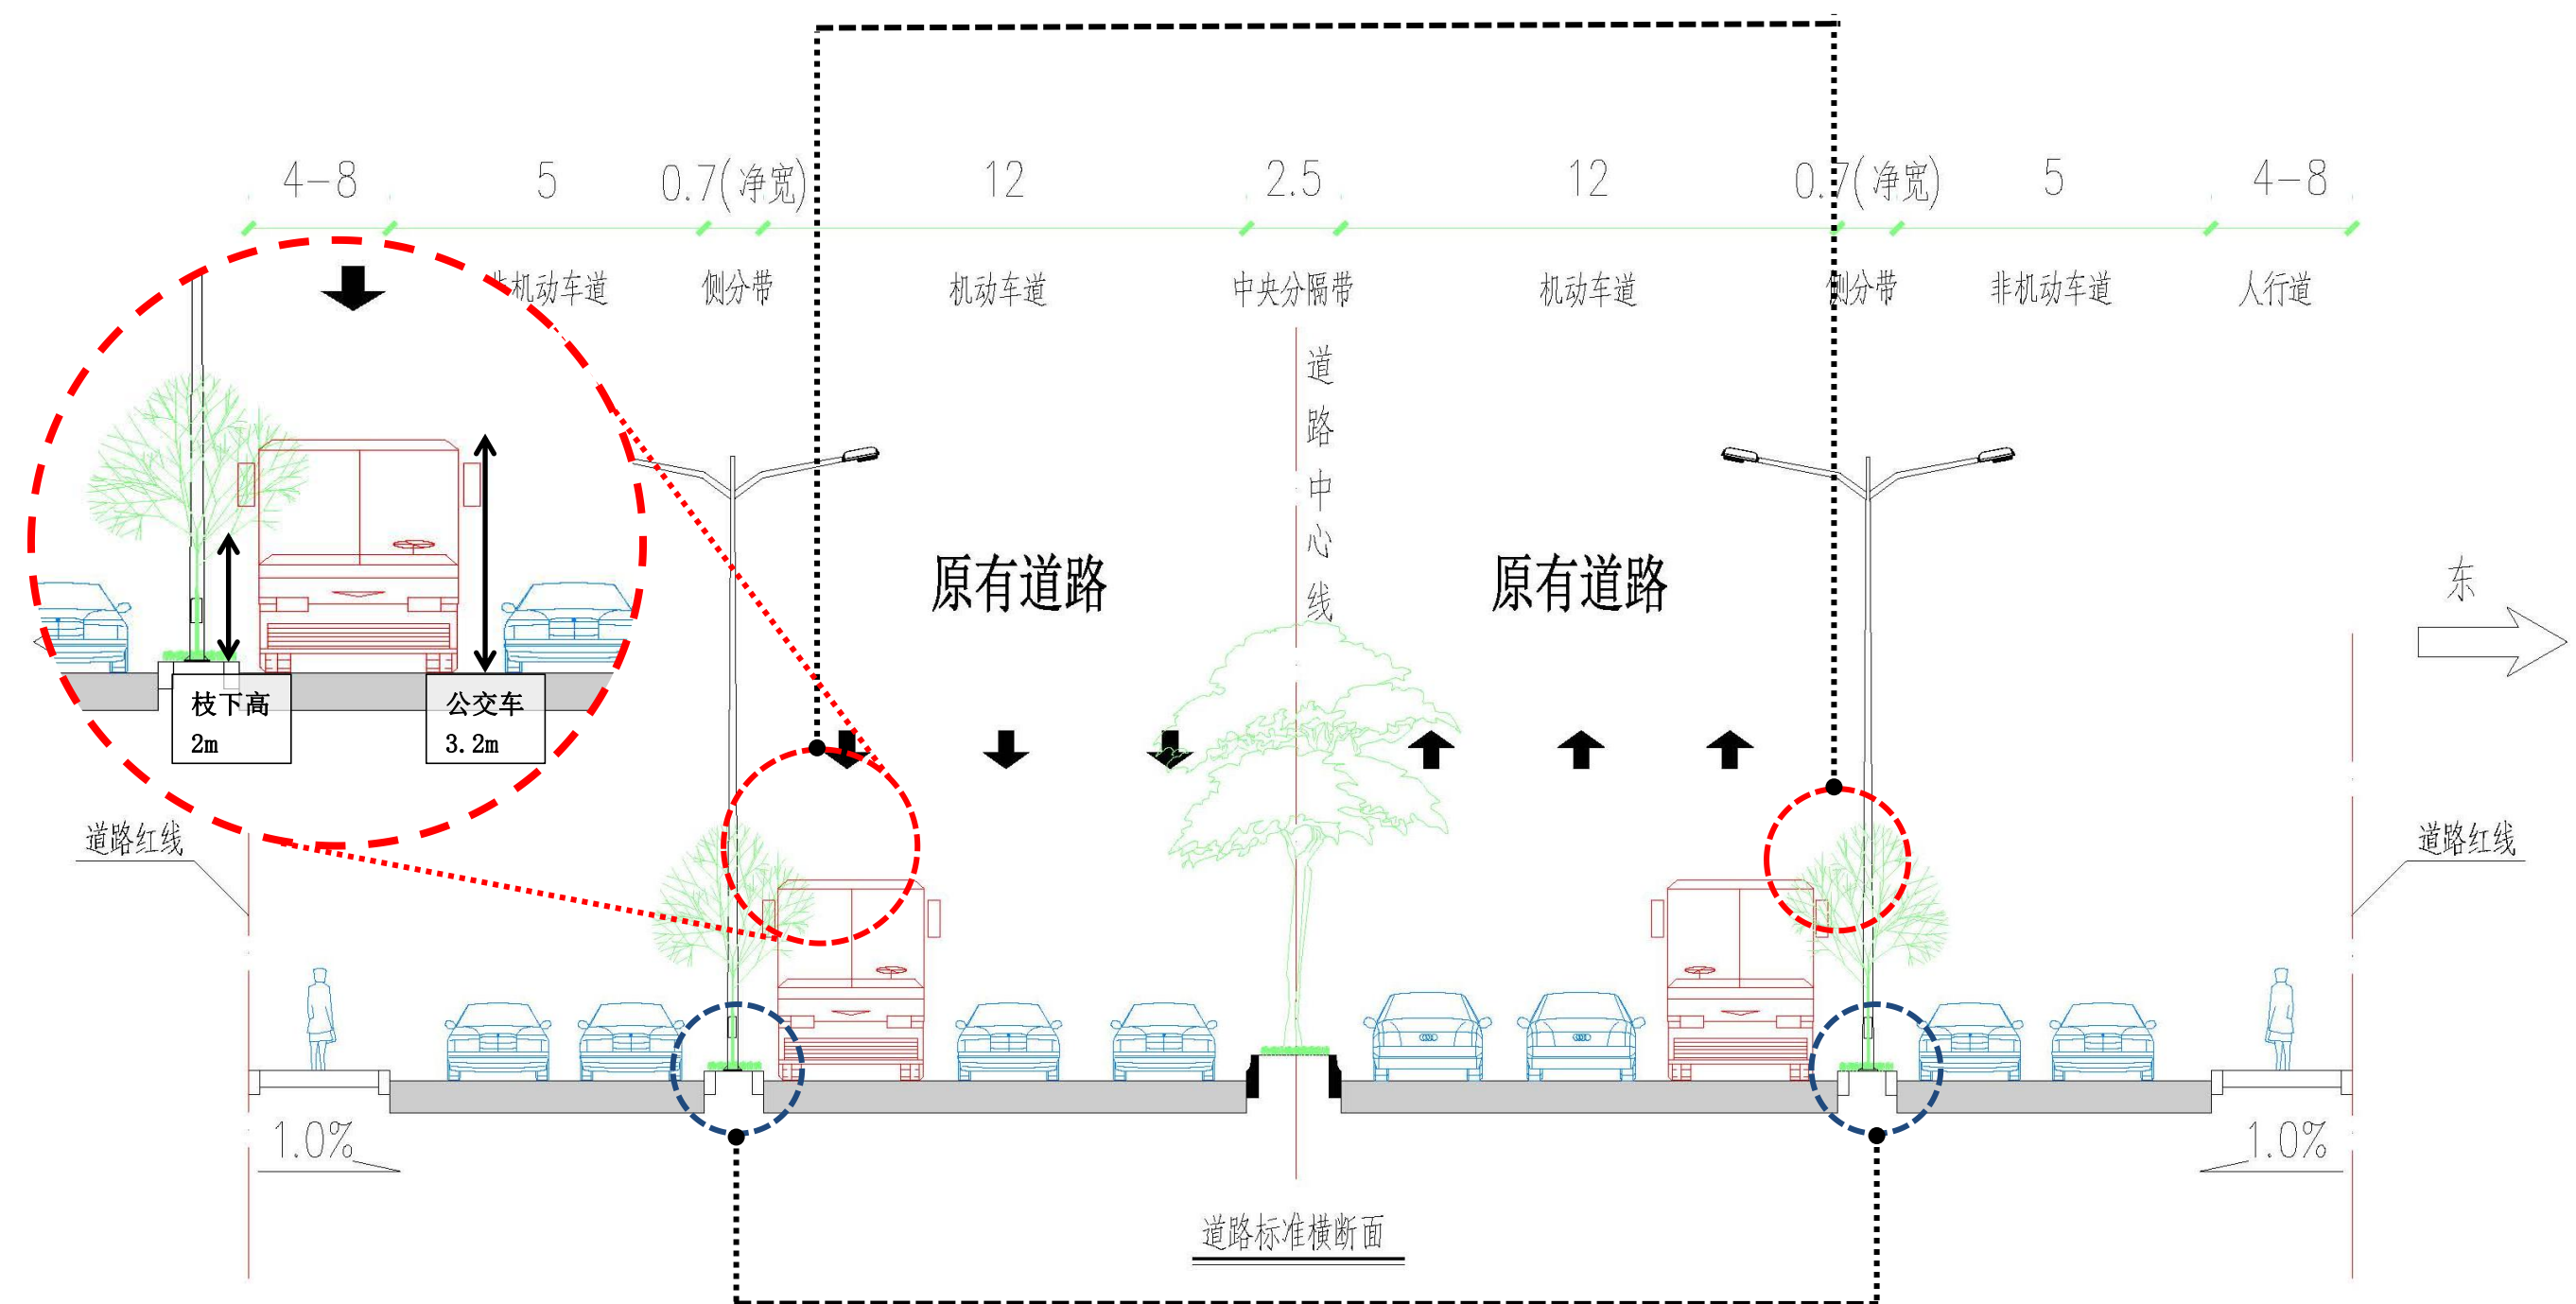
道路两侧分车带蓝花楹迁移必要示意图

2、蓝花楹相较于其他乔木，生长速度非常缓慢，需要很长时间才能成长为高大乔木，且对土壤要求严格，喜欢在肥沃、疏松、排水良好的土壤条件下生长。现状蓝花楹生长于车行道侧分带花基，侧分带花基净宽度仅有0.7m，无法为其生长提供正常的生长空间与良好的土壤环境，因立地条件差，种植时间已超过10年，仍然长势低矮，未能满足机动车道路面的枝下净高不少于4.5m的规范要求，影响车辆正常通行，存在一定的安全隐患。该批蓝花楹树形完整、长势一般，仍具有迁移再利用价值，建议对该批蓝花楹进行迁移种植或迁移栽植。

现状道路两侧分车绿化带蓝花楹长势低矮,无法通过修剪分枝满足进入机动车道路的枝下净高不少于 4.5m 的规范要求, 影响车辆正常通行, 具有一定的安全隐患

- 1、道路两侧分车绿化带花基较窄, 无法提供蓝花楹正常的生长空间与良好的土壤环境
- 2、蓝花楹地下根系生长较浅, 种植池窄小。遇强风天气易倒伏, 具有一定的安全隐患

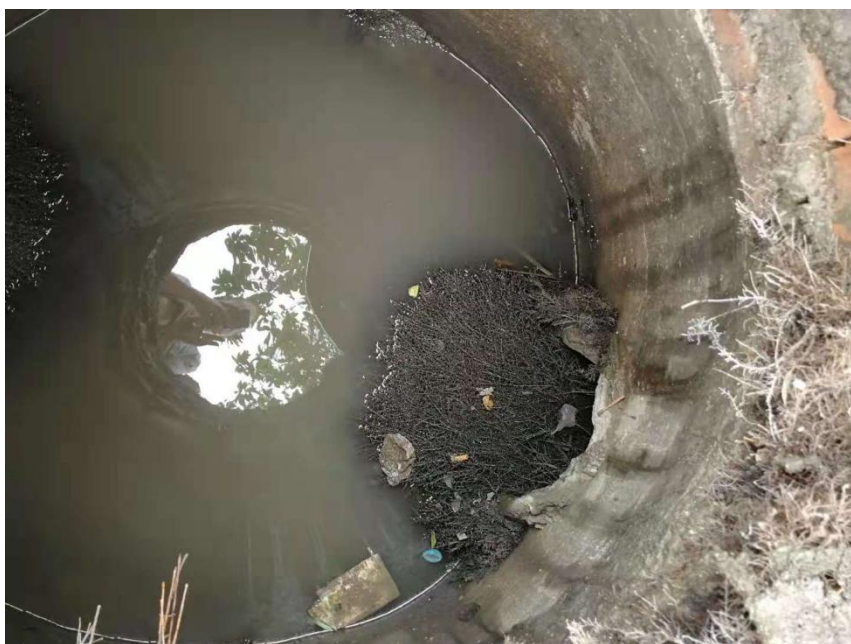
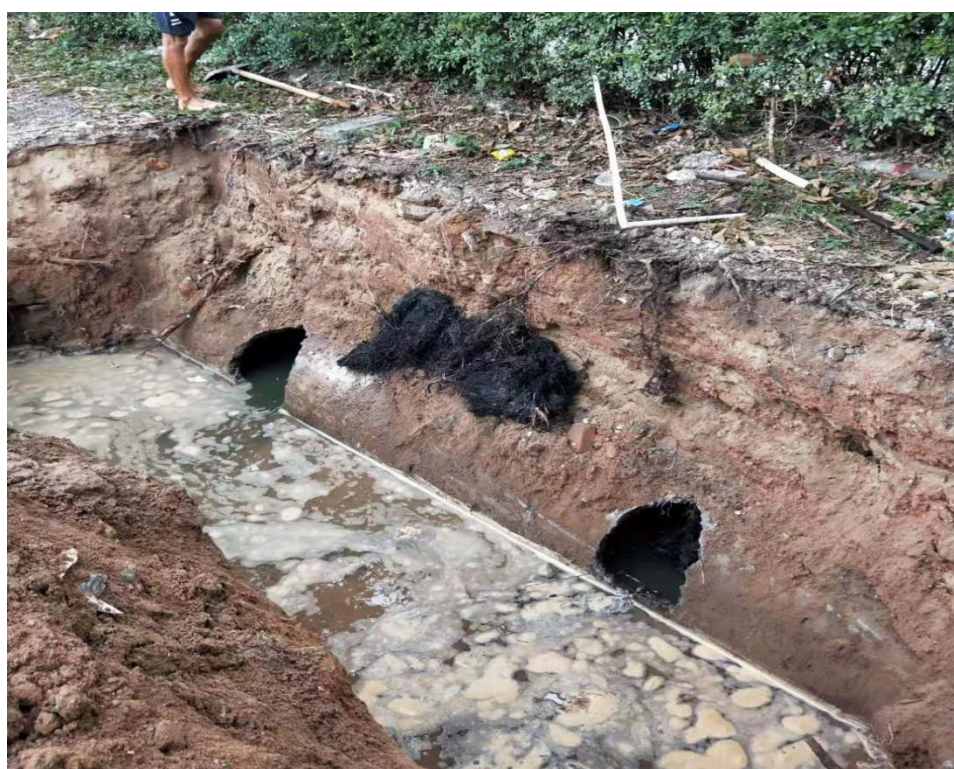
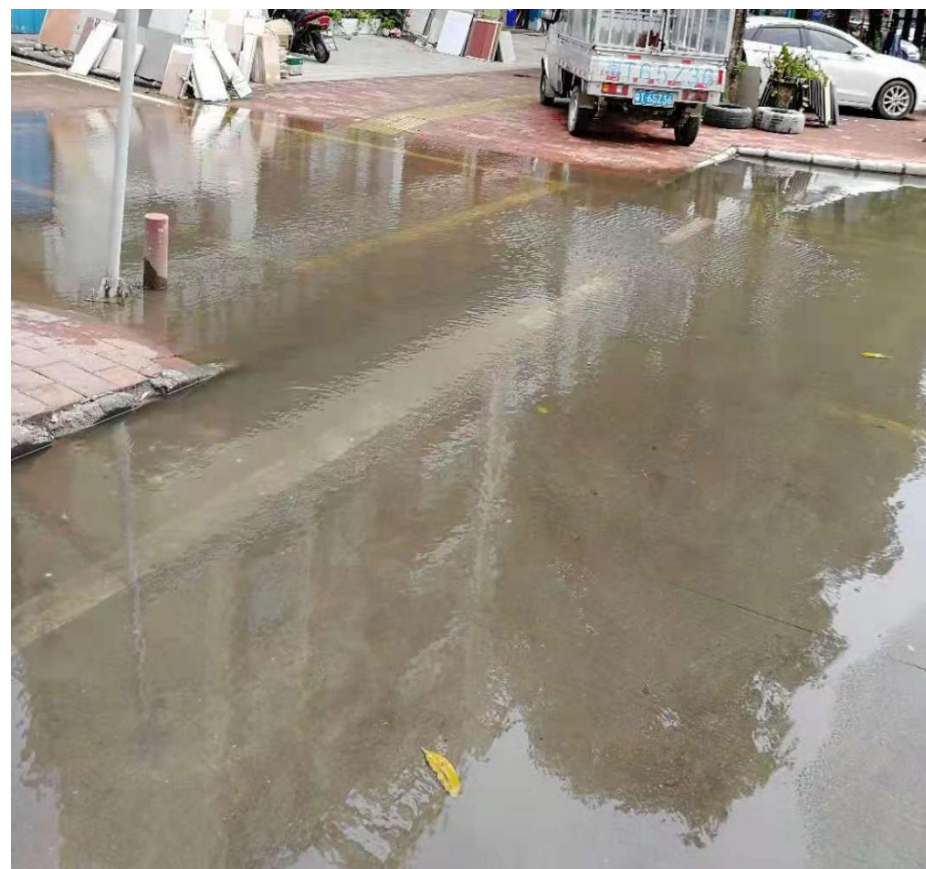
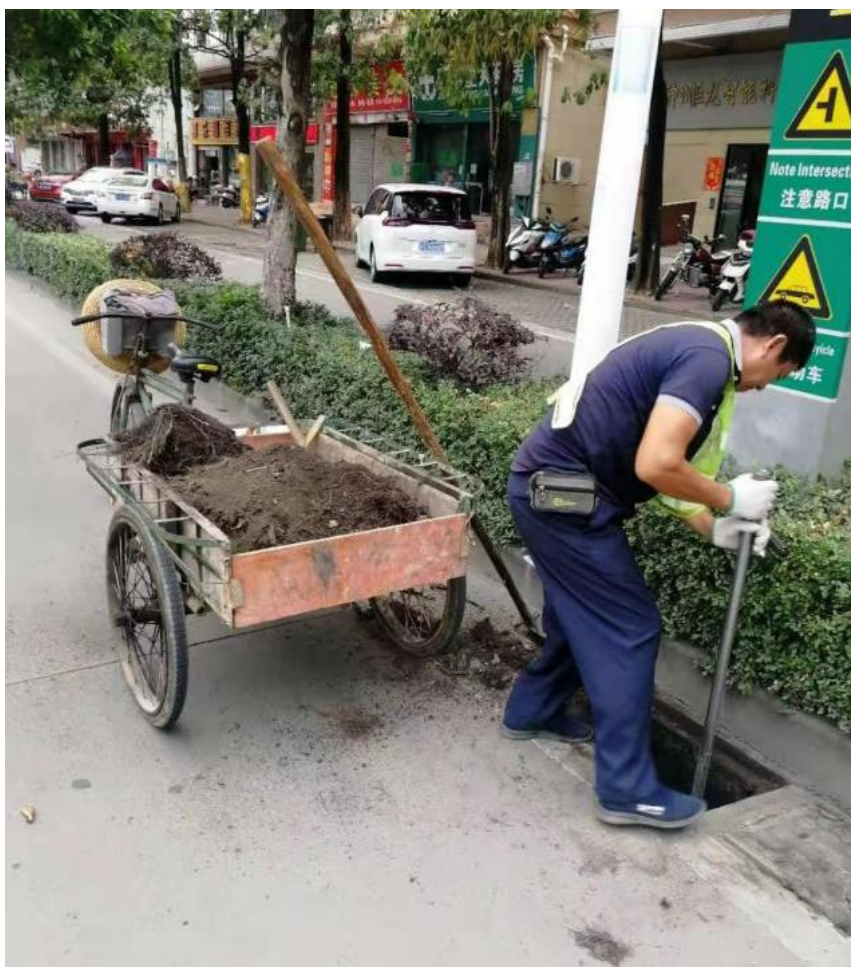
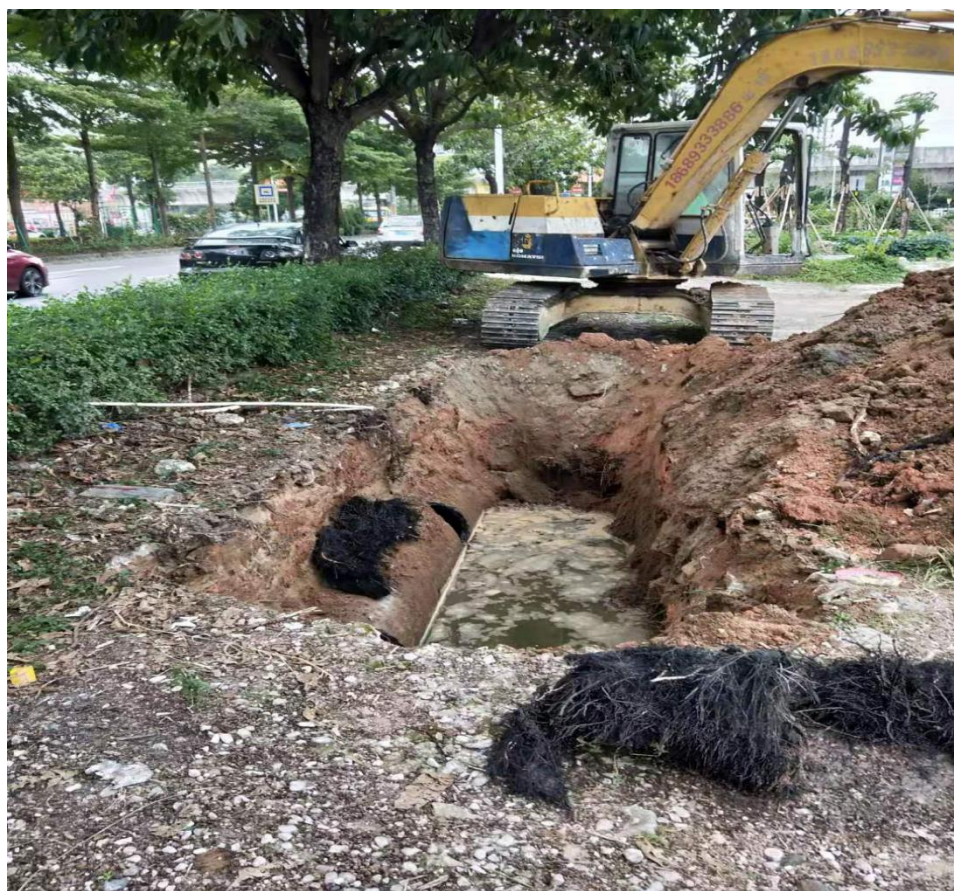
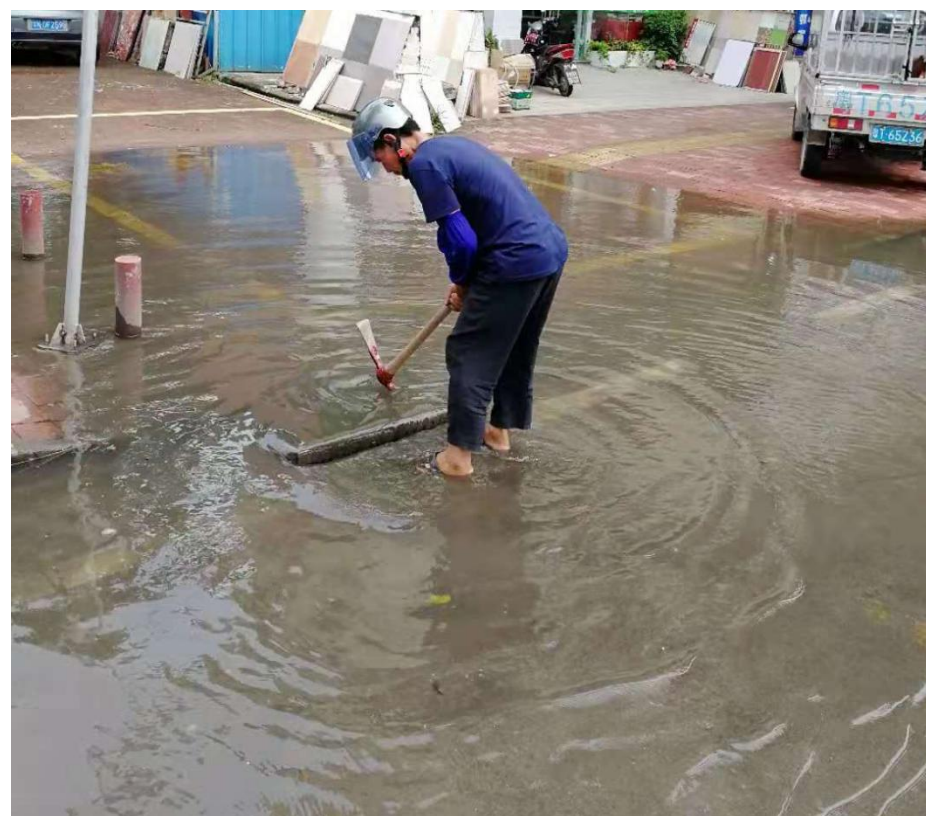
水翁根系堵塞道路排水井口示意图

3、水翁适应性较强，对土壤要求不严，属于粗生树种，其根系特别发达，穿透力强。因侧分带花基净宽度仅有0.7m，未能满足其正常的生长空间，根系已穿透道路石粉垫层四处蔓延，

引致道路辅道上的排水井出水口已被水翁根系缠绕，管道堵塞，严重影响道路排水系统的正常运行，雨天道路积水严重，存在一定的安全隐患。该批水翁树形完整、长势优良，具有迁移再利用价值，建议对该批水翁进行迁移种植或迁移栽植。

水翁根系堵塞道路排水口导致道路积水示意图
