坦洲镇嘉联路（兴坦路至环洲南路）道路改造工程 树木处置方案

2025 年 04 月

项目名称：坦洲镇嘉联路（兴坦路至环洲南路）道路改造工程树木处置方案

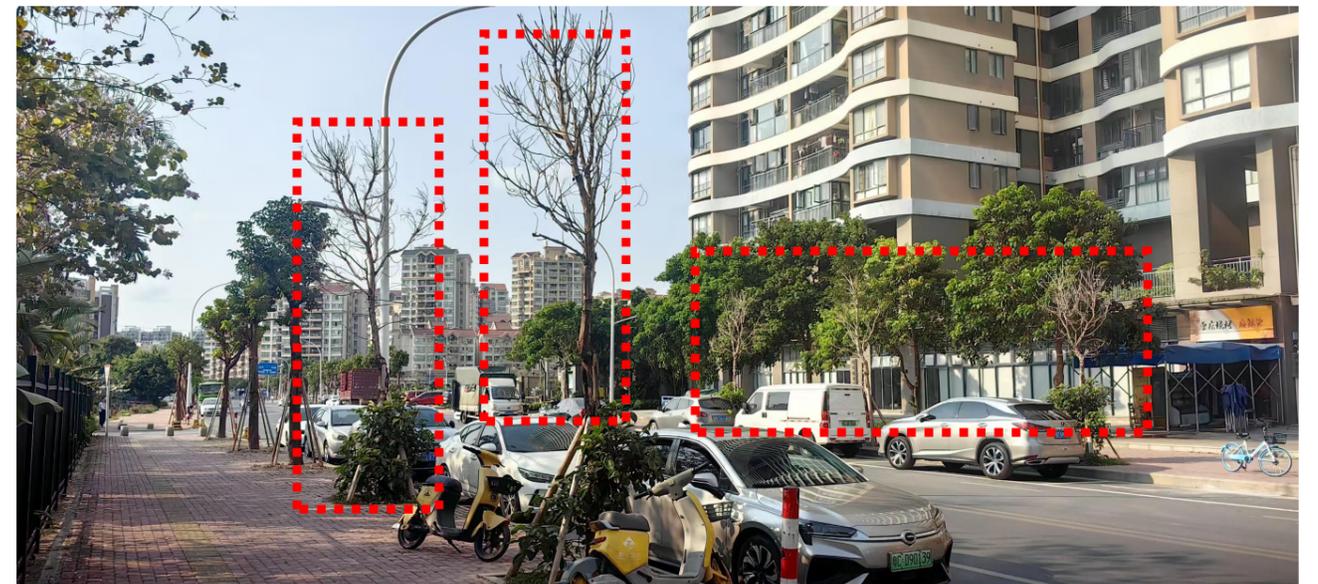
宝神街两侧迁移换植秋枫现状照片（替换原有秋枫已大面积干枯死亡）

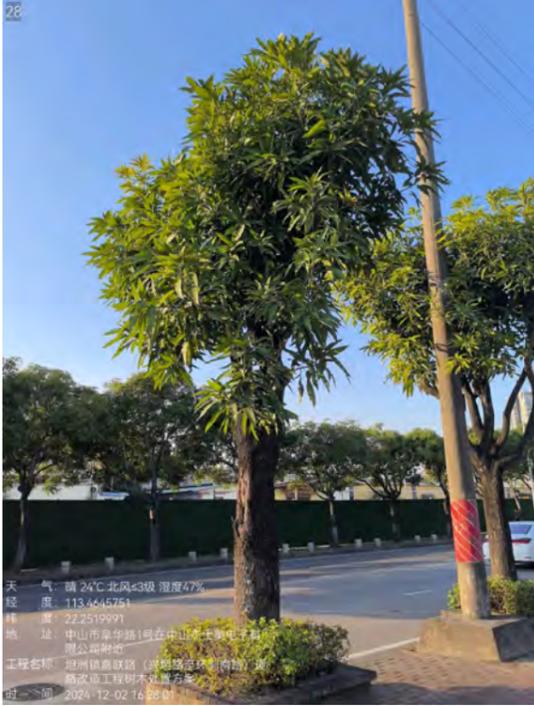
1、项目范围内存在树木虫蛀腐烂、迁移后难成活，无观赏价值的树木，无再利用价值，考虑异地处理 2 株乔木，其中包括 1 株秋枫、1 株芒果。

胸径	数量	问题	生长情况	胸径	数量	问题	生长情况
44	1	树干部分蛀空，迁移难以存活	正常

树木编号	树木名称	胸径 (CM) 净杆高 (M) 地径 (CM)	树木权属	树木位置	处理方式	处理原因	树木图片	长势	立地条件	存在问题
95	芒果	44	坦洲镇政府	中山杰士美电子有限公司附近	异地处理	道路拓宽

<p>天气: 晴 24℃ 北风<3级 湿度47% 经纬度: 113.4445751 纬度: 22.2519991 地址: 中山市阜沙镇1号在中山杰士美电子有限公司附近 工程名称: 坦洲镇惠联路(兴坦路至环洲南路)道路改造工程树木处置方案 时间: 2024-12-02 16:28:01</p>	正常	良好	蛀心
96	芒果	21	坦洲镇政府	中山杰士美电子有限公司附近	异地迁移种植	道路拓宽

对异地处理树木的补救措施：项目异地处理树木计划在项目迁移种植中进行补植。
