# 中山市技师学院北校区综合实训基地及学生宿舍建设项目 树木处置方案

建设单位：中山市技师学院  
编制单位：广东中山建筑设计院股份有限公司  
2024年9月

## 中山市技师学院北校区综合实训基地及学生宿舍建设 项目待处置树木评审意见

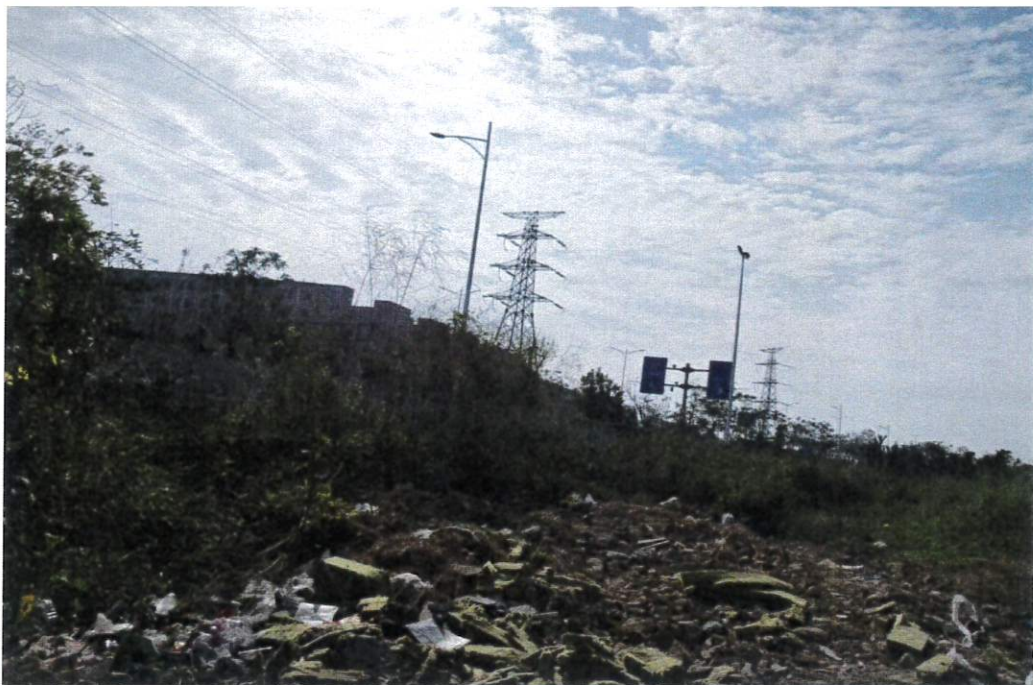
临时租用场地现状

场地位于黄圃区纵四线天晟电器实业有限公司隔壁, 距离技师学院约 2.7 公里, 场地约 1 亩。

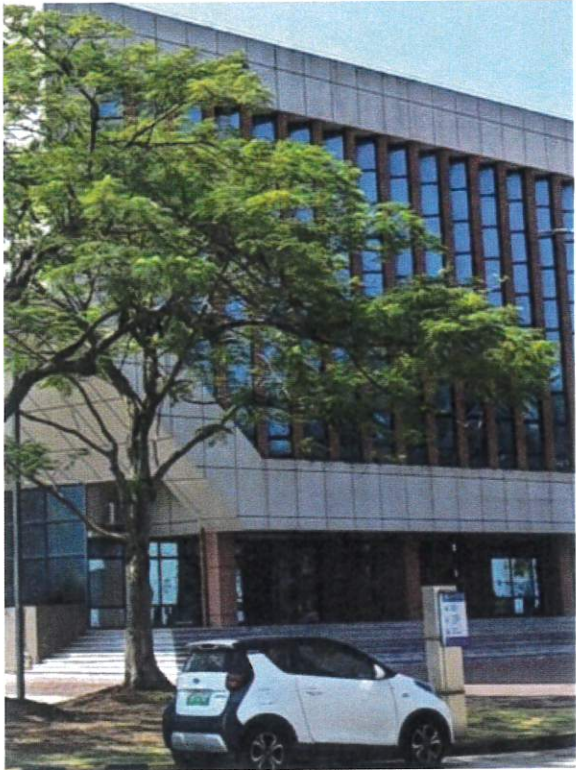
| 树木编号 | 树木名称 | 树木权属 | 胸径 (CM)<br>净杆高 (M)<br>地径 (CM) | 树木位置 | 处理方式 | 处理原因 | 树木图片 | 长势 | 立地条件 | 存在问题 |
|---|---|---|---|---|---|---|---|---|---|---|
| A3 | 凤凰木 | 中山市技师学院 | 50cm | 学院北校区体育馆、宿舍楼和室外运动场之间（新建宿舍楼范围） | 暂迁移至临时租用场地栽植，后续回迁至新建大门周边绿地 | 在新建建筑和道路范围内 | | 正常 | 良好 | 无 |

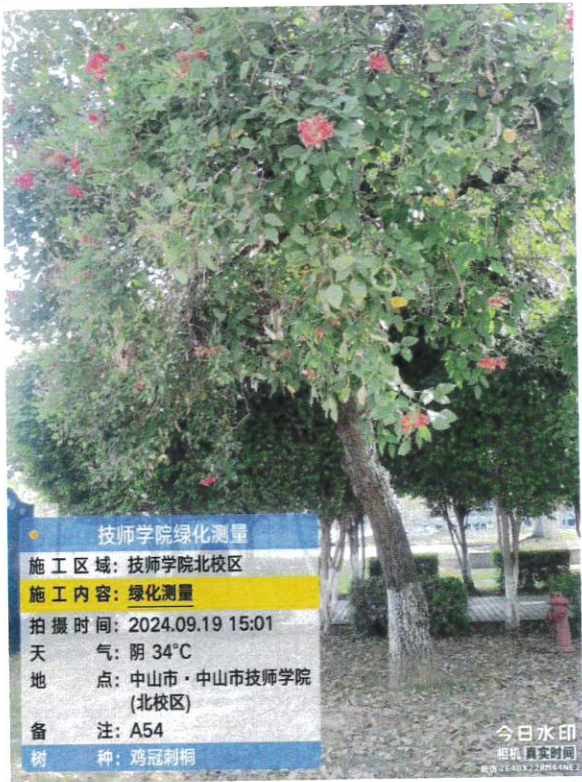
| 树木编号 | 树木名称 | 树木权属 | 胸径 (CM)<br>净杆高 (M)<br>地径 (CM) | 树木位置 | 处理方式 | 处理原因 | 树木图片 | 长势 | 立地条件 | 存在问题 |
|---|---|---|---|---|---|---|---|---|---|---|
| A54 | 鸡冠刺桐 | 中山市技师学院 | 40cm | 学院北校区体育馆、宿舍楼和室外运动场之间（新建宿舍楼范围） | 迁移种植至校内湖边绿地 | 在新建建筑和道路范围内 | | 正常 | 良好 | 无 |

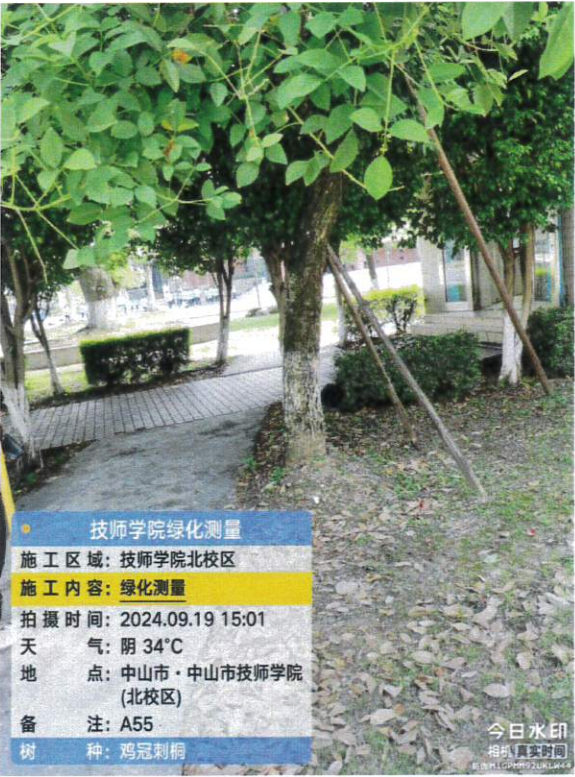
其中大王椰子（2 株）受椰心叶甲危害，该病害具有极强的传染性，失去利用价值；鸡冠刺桐（1 株）已受白蚁危害，大部份木质部已腐烂，失去利用价值。此 3 株树木作异地处理，其余树木长势良好，具体详见现状树木摸查表。

| 树木编号 | 树木名称 | 树木权属 | 胸径 (CM)<br>净杆高 (M)<br>地径 (CM) | 树木位置 | 处理方式 | 处理原因 | 树木图片 | 长势 | 立地条件 | 存在问题 |
|---|---|---|---|---|---|---|---|---|---|---|
| A55 | 鸡冠刺桐 | 中山市技师学院 | 25cm | 学院北校区体育馆、宿舍楼和室外运动场之间（新建宿舍楼范围） | 异地处理 | 在新建建筑和道路范围内 | | 不正常 | 良好 | 有严重病害 |

- 1、建议这批待处置树木校园内种植或栽植。
- 2、大王椰子是棕榈科植物，大部份受椰心叶甲危害，该病害具有极强的传染性，失去利用价值，作异地处理。
- 3、鸡冠刺桐树已受白蚁危害，大部份木质部已腐烂，失去利用价值，作异地处理。
