4 现状树木情况调研

4.1 现状树木摸排情况

4.1.1 树木资源调查范围

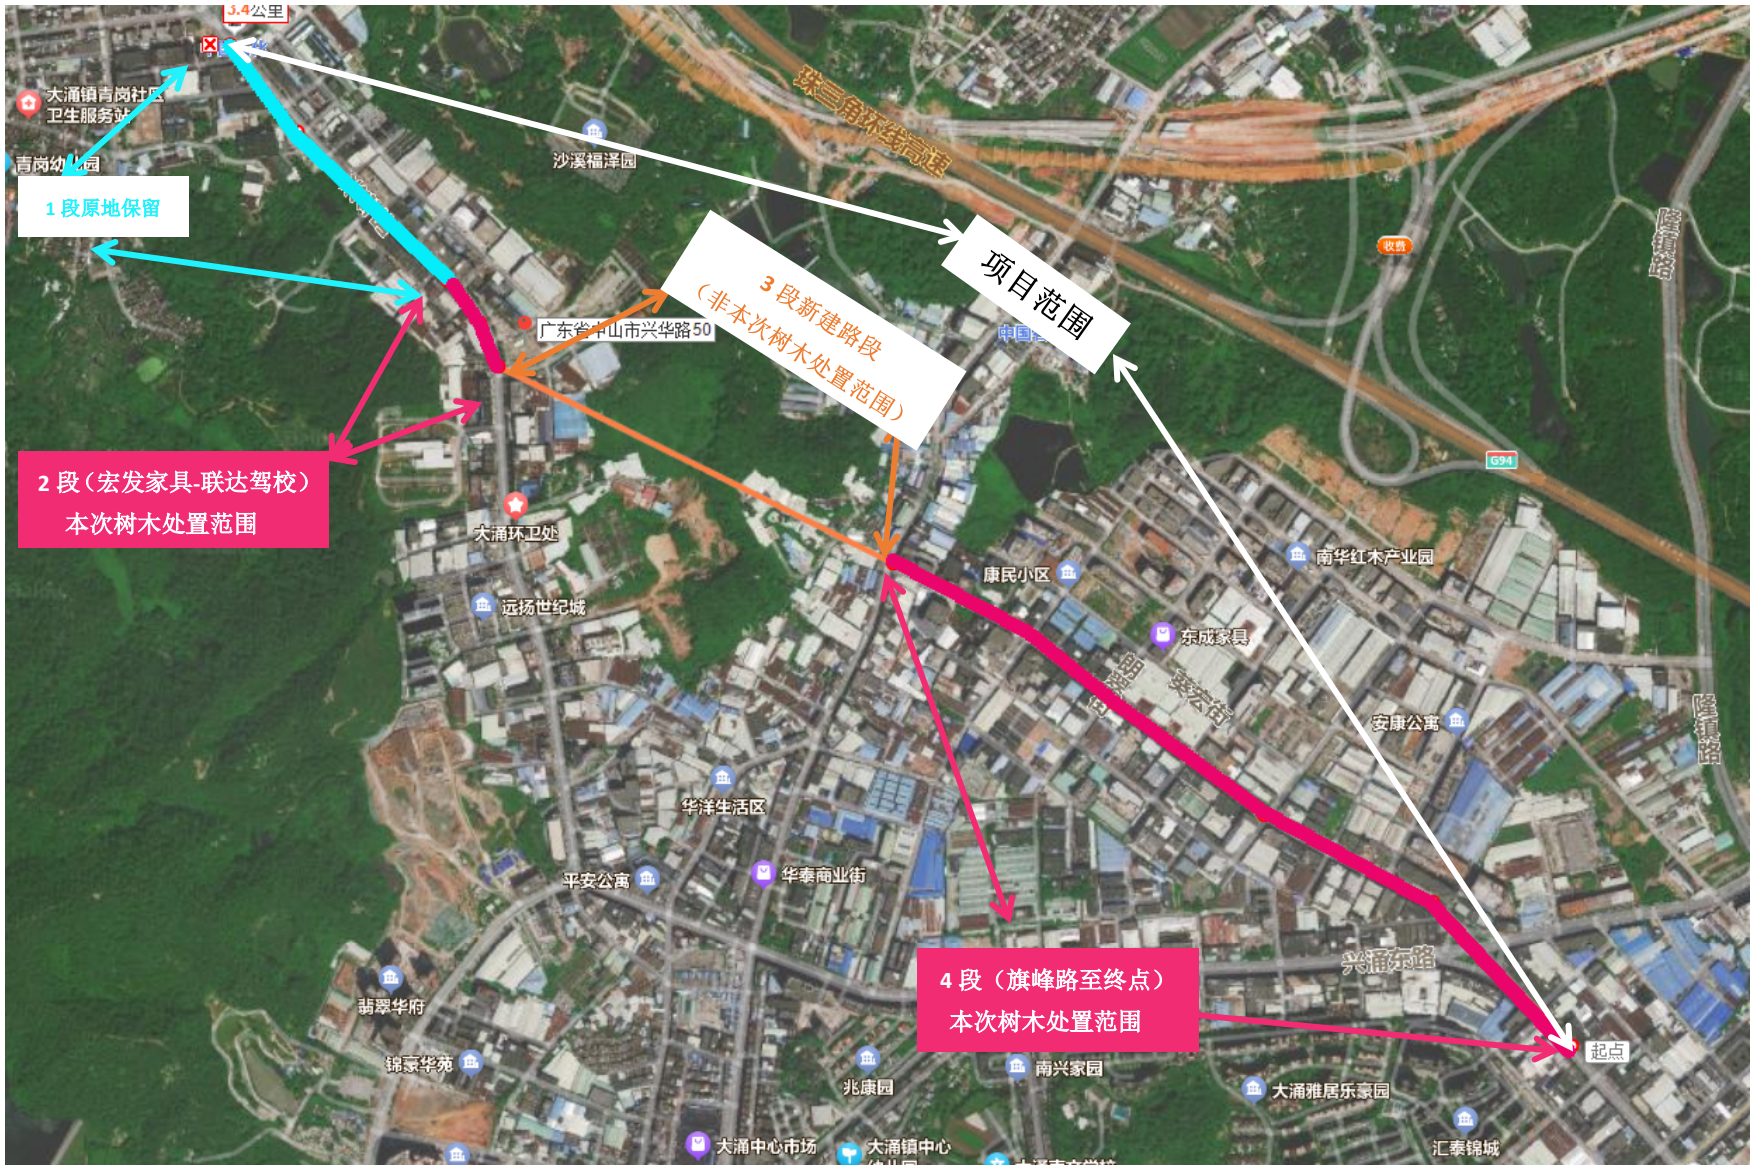
本项目树木资源调查范围为横涌路（兴涌东路至隆盛路段）道路工程范围内的绿化资源，项目情况主要分为四个段，分别为第1段（起点至宏发家具）为原地保留路段；第2段（宏发家具至联达驾校）为本次树木处置范围段；第3段（联达驾校至旗峰路）为新建路段非本次树木处置范围段；第4段（旗峰路至终点）为本次树木处置范围段。本次涉及树木处置主要范围路段为第2段（宏发家具至联达驾校）以及第4段（旗峰路至终点）。
