# 三乡镇登贤路(五桂山至沙坦路段)建设工程 树木处置方案

建设单位： 中山市三乡镇城市更新和建设服务中心

编制单位： 中铁一局集团有限公司

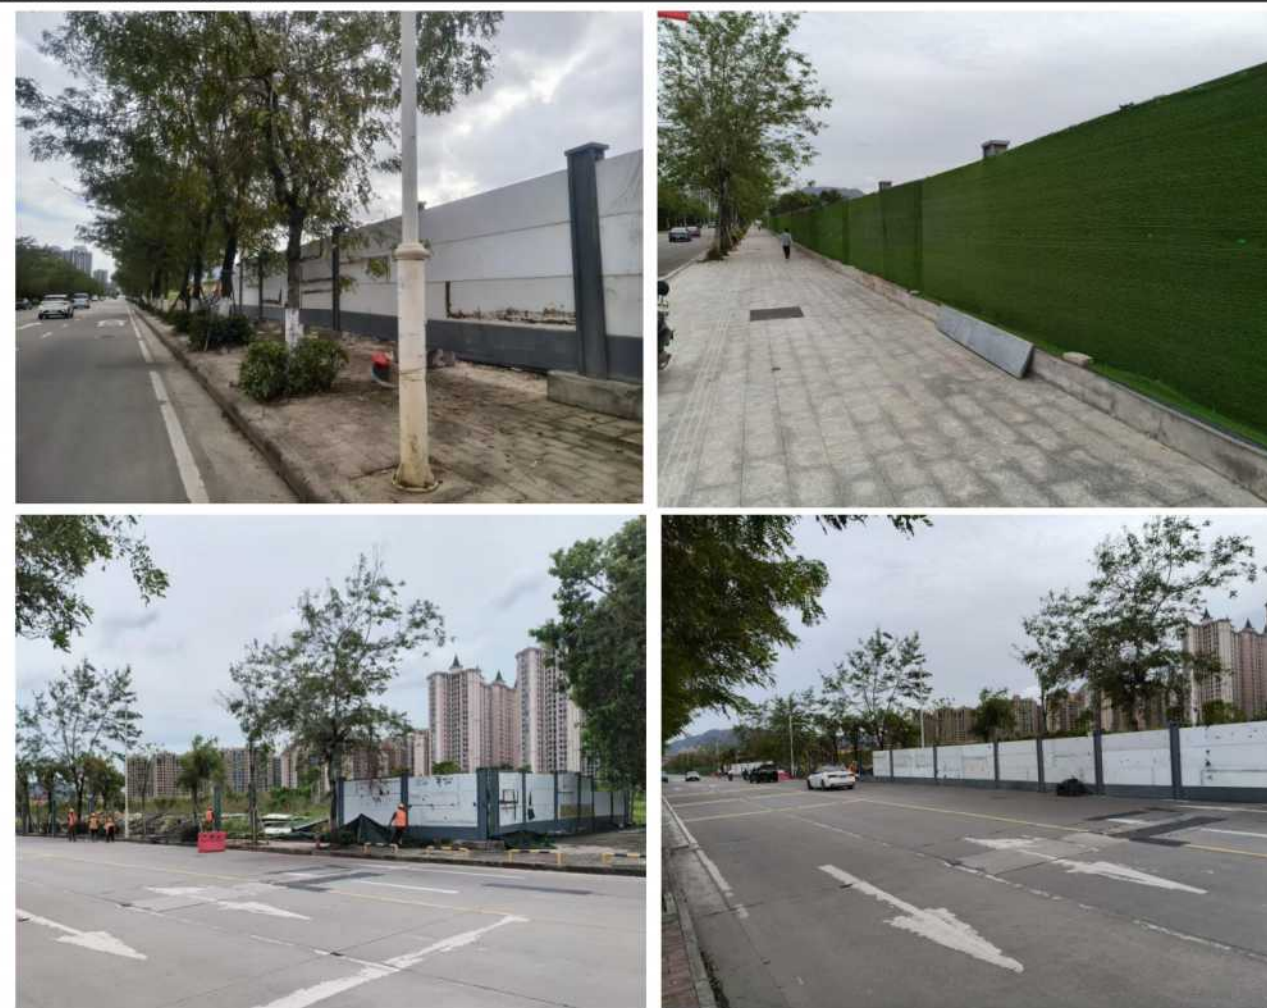
图 4-1 树木资源调查范围现场照片

(1) 项目内树木资源为登贤道路右幅行道树, 树木权属为三乡镇城市园林管理中心, 树木间距不等。

(2) 项目红线范围内涉及树木有铁刀木(胸径 15~28cm) 132 株, 所有树木均不涉及移植古树名木其后续资源。

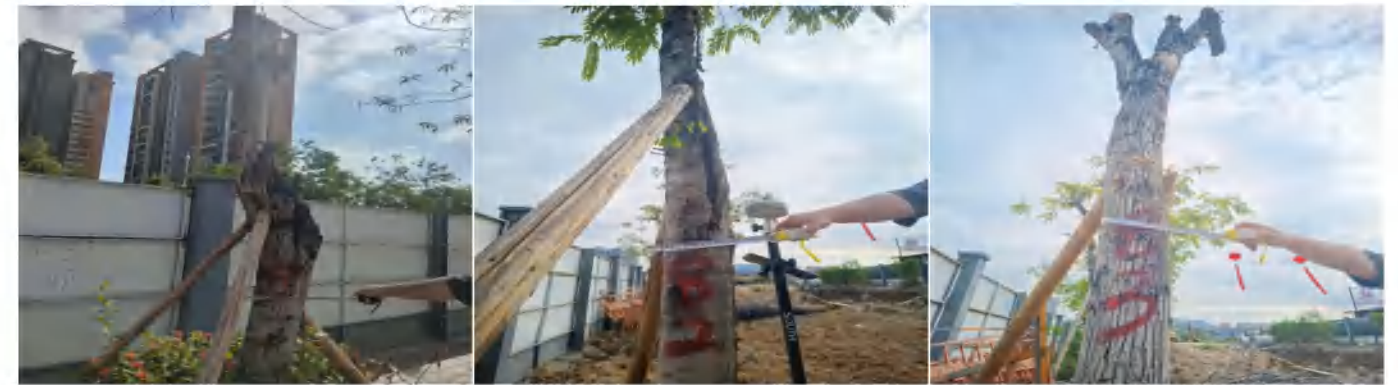
图 5-1 现场残损绿植

项目内少部分树木虫蛀腐烂、残损，无观赏价值，且迁移后难成活，无迁移再利用价值，建议异地处理。

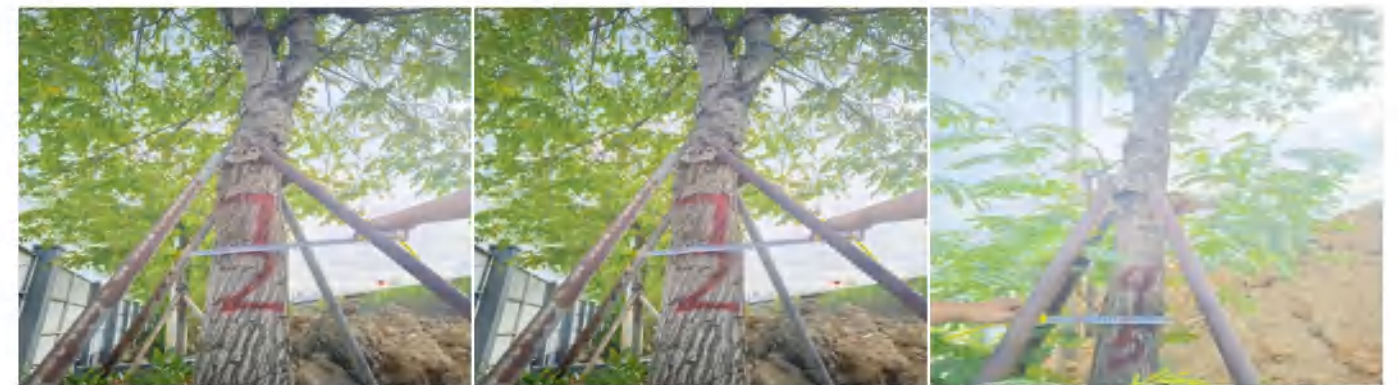
图 5-2 现场绿植编号示意

树木品种：铁刀木（胸径 15cm-28cm）132 株。

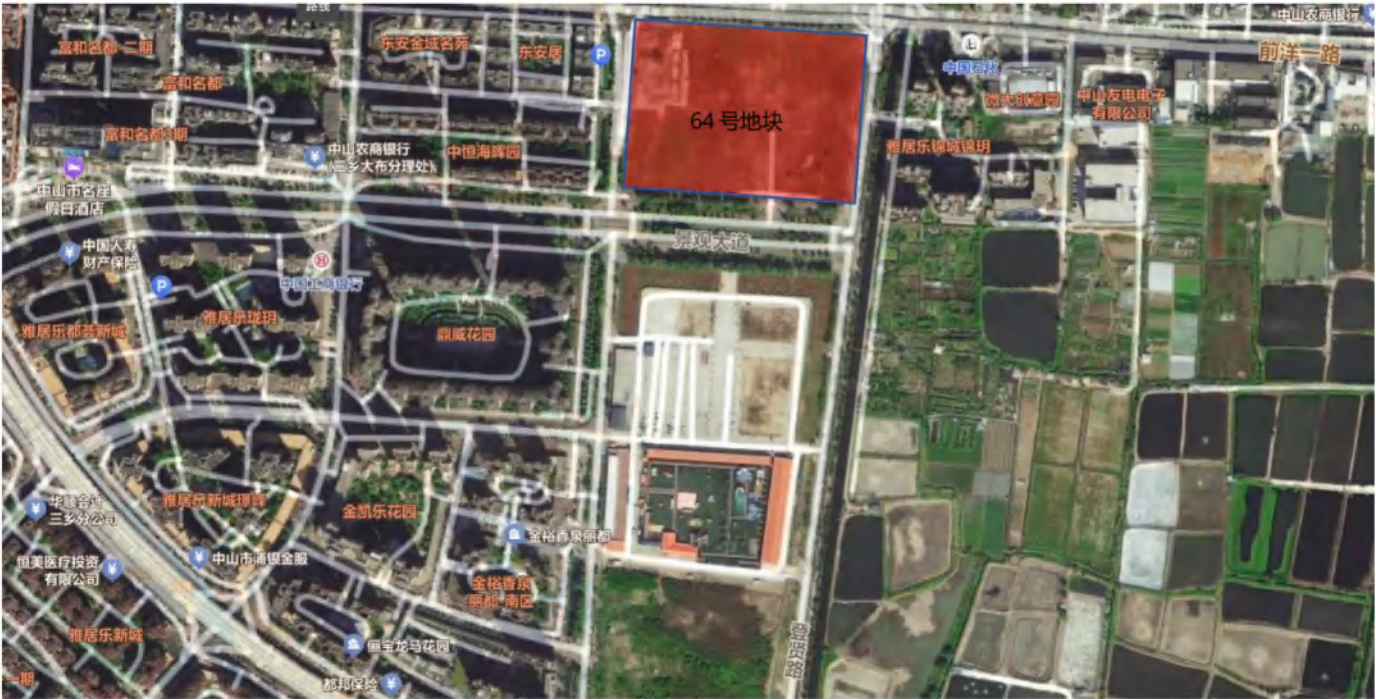
图 5-2 64 号地块位置

本项目需迁移种植的 122 株树木，由于施工时间较长，短时间无法回迁种植，为了确保树木迁移的成活率，建议将树木迁移种植。种植地三乡镇 64 号地块是满足种植面积要求。（具体种植位置及方案由迁移单位在树木迁移前做详细方案，提交通过后方可实施）。迁移后长期种植，待异地需要后进行异地迁移种植。

种植地点满足迁移种植要求。种植区域详见下图。

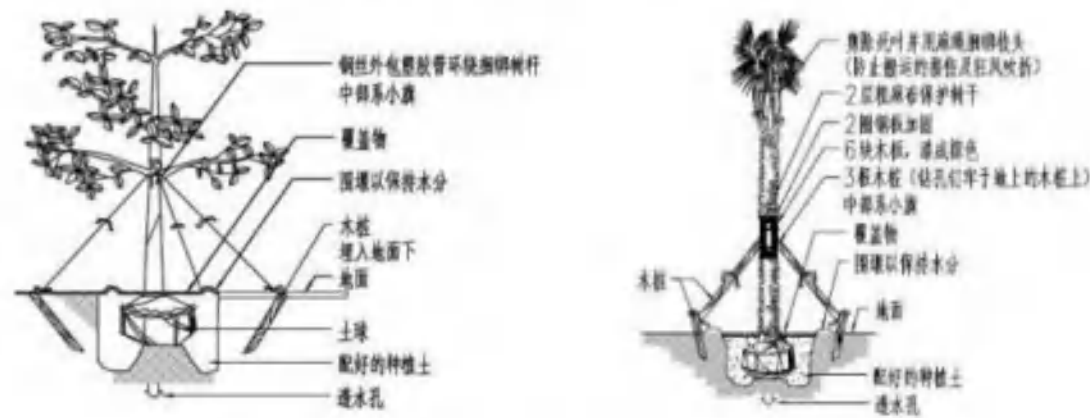
图 6-1 拢冠及支撑示意图

①拢冠：收扎树冠时应由上至下，由内至外，依次向内收紧，大枝扎缚处要垫橡皮等软物保护，不应挫伤树木。承吊的树木着力点要用麻皮或布包好，外围采用木条绑扎保护，使吊钩不和树木直接接触，避免损伤树皮，着力点要选在树木的中下部，吊运时尽量避免来回晃动，减少枝叶擦伤，避免土团松散，对于树冠大的树木，要用绳扎起来以箍紧树冠，防止损伤大树。

②支撑：在土球挖掘前，采用三角支撑或浪风绳牵引（或两者并用）的方式做好树木支撑，确保土球挖掘时，树木不倾倒。支柱底部应牢固支持在地面，与地面呈 60 度角；且底部应立在挖掘范围以外，以免妨碍挖掘工作。

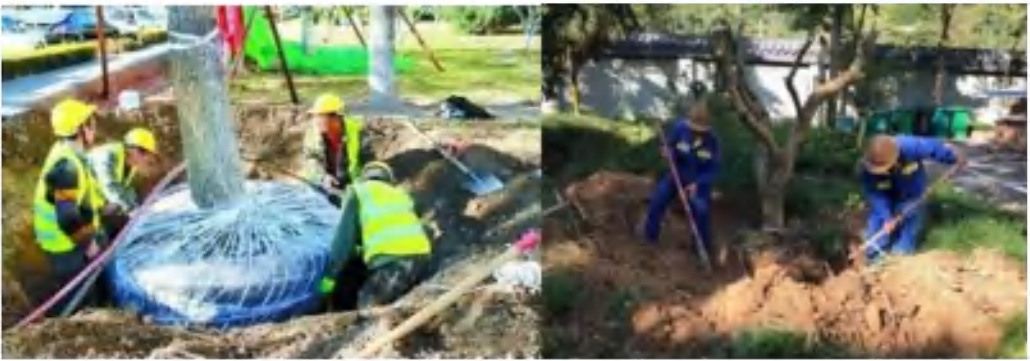
图 6-2 树体起苗示意图

大树起挖前 1--2 天，根据土壤干湿情况适当灌水，以防挖掘时土壤过干导致土球松散。开始迁移前，可把乔木按设计统一编号，并做标记，以便后续装运及移植时对号入座，减少现场混乱及事故。在起树前，应把树干周围 2-3m 以内的障碍物清除干净，并将地面大致整平。为了防止在挖掘时由于树身不稳、倒伏引起工伤事故及损坏树木，在挖掘前应对需移植的大树进行立支柱（一般为 3-4 镀锌钢管）或拉浪风绳，其中一根必须在主风向上位，其余均匀分布，均衡受力。支柱底部应牢固支持在地面，与地面呈 60 度角；且底部应立在挖掘范围以外，以免妨碍挖掘工作。对于分枝较低、枝条长而柔软的树木或冠径较大的灌木，应先用草绳将较粗的枝条向树干绑缚，再用草绳分几道横箍，分层捆住树冠的枝叶，然后用草绳自下而上将各横箍连接起来，使枝叶收拢，以便操作与运输，减少树枝的损伤与折裂。

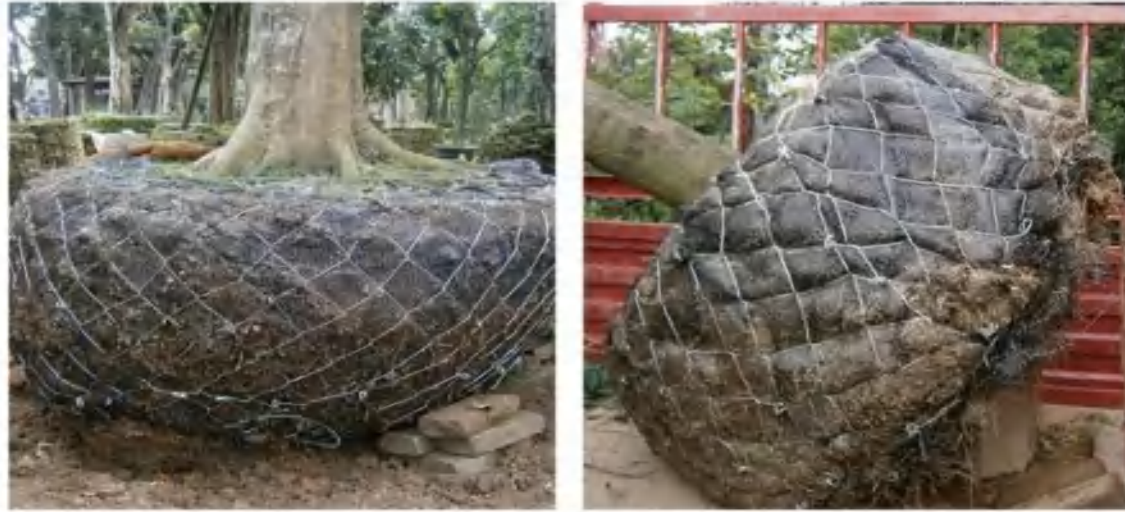
图 6-3 土球包装示意图

土球大小依据树的胸径来定。由于大叶榕和小叶榕都是浅根性树种，根系庞大，其土球大小应为树径的 2.5-3.5 倍。其余树种的树木根系较小，土球胸径的 2-3 倍左右即可。

采用铁丝网对土球进行包装，即刻装车，每车装运一株，以保证树冠的完整性。

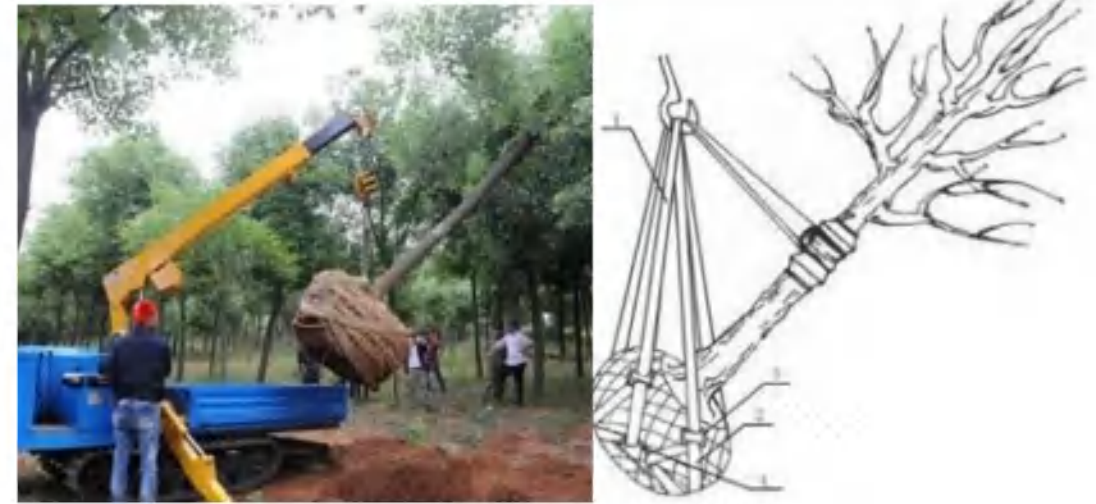
图 6-4 树体起吊、运输示意图

吊运与假植吊运前先撤去支撑，捆拢树冠，并应固定树干，防止损伤树皮，不得损坏土球。吊装时应选用起吊、装运能力大于树重的机车和适合现场施用的起重机类型。用粗绳围于土球下部约 3/5 处并垫以木板，另一粗绳系结在树干（干外面应垫物保护）的适当位置，使吊起的树略呈倾斜状，并在分枝处系 1 根牵引绳，以便装车时牵引树冠的方向。土球和木箱重心应放在车后轮轴的位置上，树冠向车尾。冠过大的还应在车箱尾部设交叉支棍。土球下部两侧应用东西塞稳。运树时应有熟悉路线等情况的专人站在树干附近（不能站在土球和方箱处）押运，并备带撑举电线用的绝缘工具，如竹竿等支棍。

(1) 吊放时，吊机吨位选用 50T，确保吊机能力为大树总重量的 5 倍以上，钢丝绳扎结，主绳扎结于土球中偏下部，辅绳主要起稳定作用，使大部分承重落于土球一端，为防止钢丝绳嵌入土球，可在接触部位置垫入木板，钢丝绳扎结部位用轮胎橡皮垫衬，严防损伤树皮，损裂泥球，吊机司机必须服从地面人员的指挥，慎起、缓转、轻放，严禁晃动碰撞。

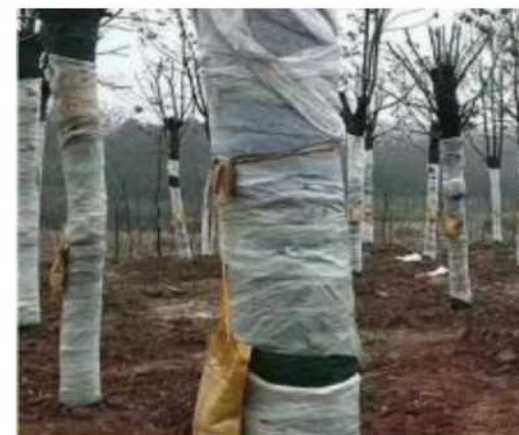
图6-7 树木保湿示意图

定植后，应采用具有保湿、保温、透气的材料捆绑树干，同树种、同规格乔木捆绑高度应一致。应确保植株地上部分湿润。在高温季节迁移时，可采用喷雾增加湿度，喷水次数视天气情况而定，避开中午。喷头的数量、高度以喷出的水雾能遮盖树冠的80%以上为宜；雾点应细密均匀，持续喷灌直至树干包裹物湿润。为避免喷水形成的水滴汇集在树穴内引起积水，可用地膜覆盖自种植穴向外拓展 30~50cm 的地面。若种植季节为 6-8 月，或种植后出现连续高温的，可在成活率低的大树上方、西侧搭设荫棚，遮阳网距树冠约 50cm，遮阴率 70%为宜。后期应根据乔木生长情况和季节变化，逐步去掉遮阳网。

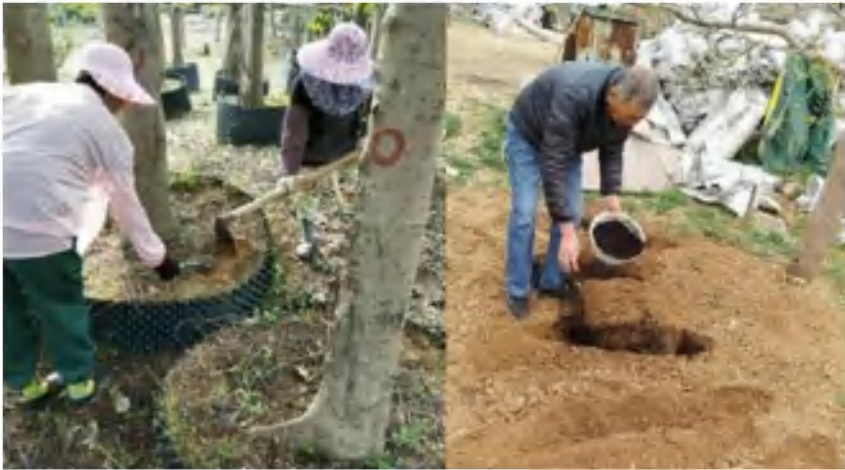
图6-7 树木施肥示意图

种植初期，可结合灌溉沿种植穴边缘浇灌生长素，促进乔木根系生长。迁移后的养护以有机肥为主，宜在晴天采用穴施、环施吊放封状沟施等根外施肥方法施用。养护过程中，发现土壤黏重、固体杂质过多等问题的，应按照 SZDB/Z225-2017 的技术要求，采取相应土壤改良措施。
