# 金港路道路提升工程 树木处置方案

建设单位：中山市西区街道城市建设和管理局

编制单位：中山市规划设计院有限公司

2025年4月

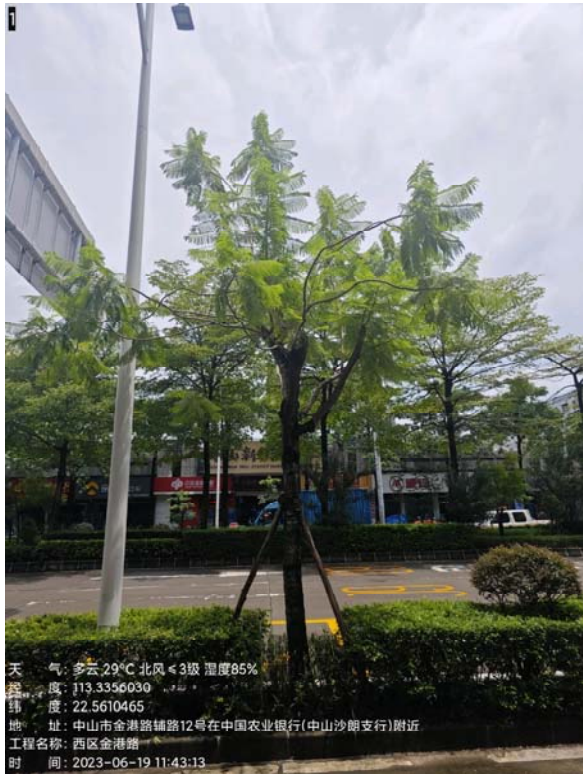
| 树木资源普查信息汇总表：金港路 | | | | | | | | | | |
|---|---|---|---|---|---|---|---|---|---|---|
| 1 | 蓝花楹 | 中山市西区街道城市建设和管理局 | 18 | 金港路 | 异地迁移种植 | 道路安全及乔木生长要求 | | 正常 | 良好 | 无明显问题 |

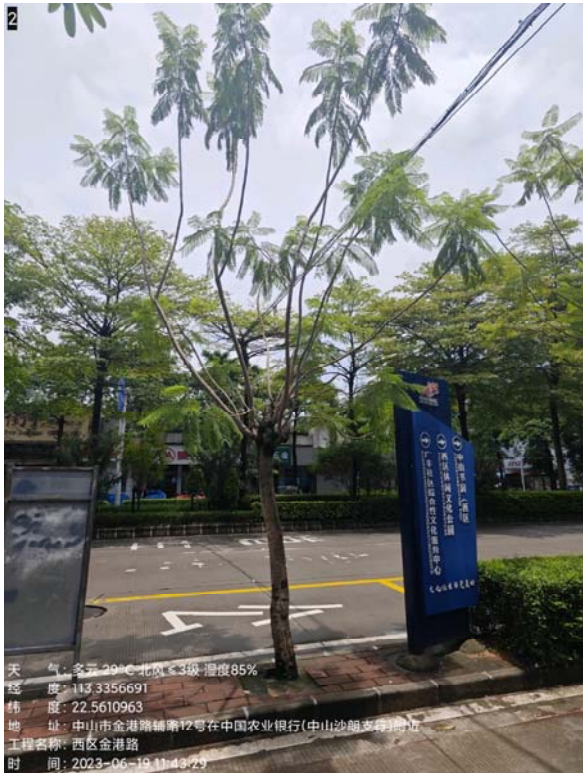
| 树木资源普查信息汇总表：金港路 | | | | | | | | | | |
|---|---|---|---|---|---|---|---|---|---|---|
| 2 | 蓝花楹 | 中山市西区街道城市建设和管理局 | 17 | 金港路 | 异地迁移种植 | 道路安全及乔木生长要求 | | 正常 | 良好 | 无明显问题 |

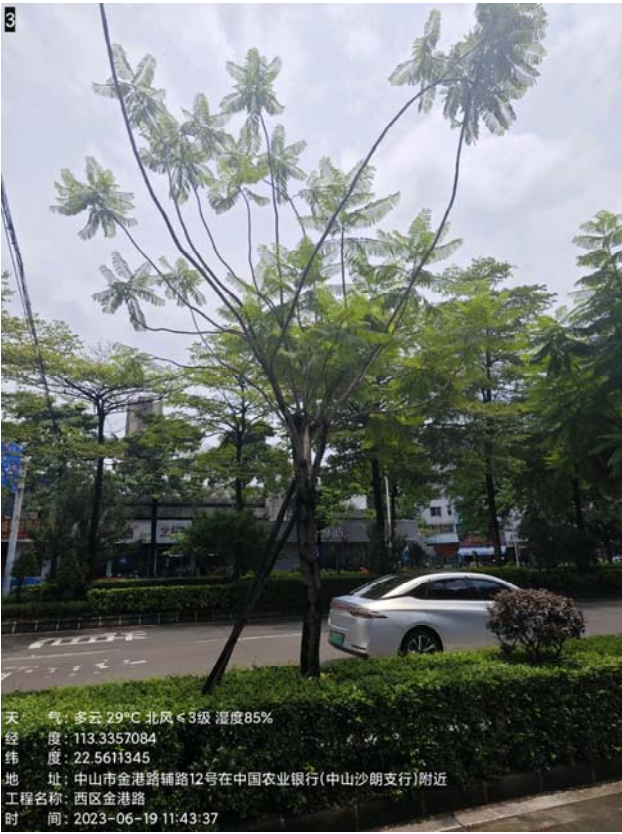
| 树木编号 | 树木名称 | 树木权属 | 胸径（CM） | 树木位置 | 处理方式 | 处理原因 | 树木图片 | 长势 | 立地条件 | 存在问题 |
|---|---|---|---|---|---|---|---|---|---|---|
| 3 | 蓝花楹 | 中山市西区街道城市建设和管理局 | 20 | 金港路 | 异地迁移种植 | 道路安全及乔木生长要求 | | 正常 | 良好 | 无明显问题 |

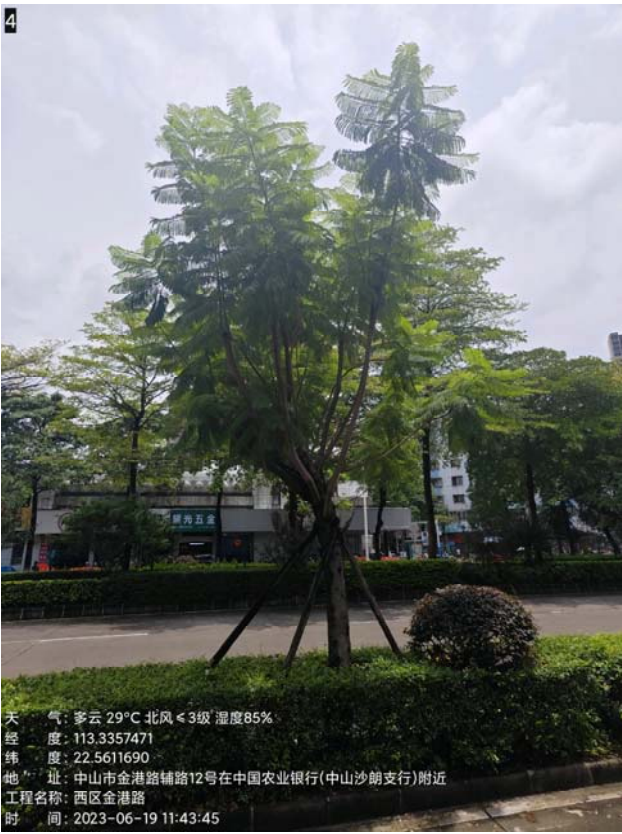
| 树木编号 | 树木名称 | 树木权属 | 胸径（CM） | 树木位置 | 处理方式 | 处理原因 | 树木图片 | 长势 | 立地条件 | 存在问题 |
|---|---|---|---|---|---|---|---|---|---|---|
| 4 | 蓝花楹 | 中山市西区街道城市建设和管理局 | 18 | 金港路 | 异地迁移种植 | 道路安全及乔木生长要求 | | 正常 | 良好 | 无明显问题 |

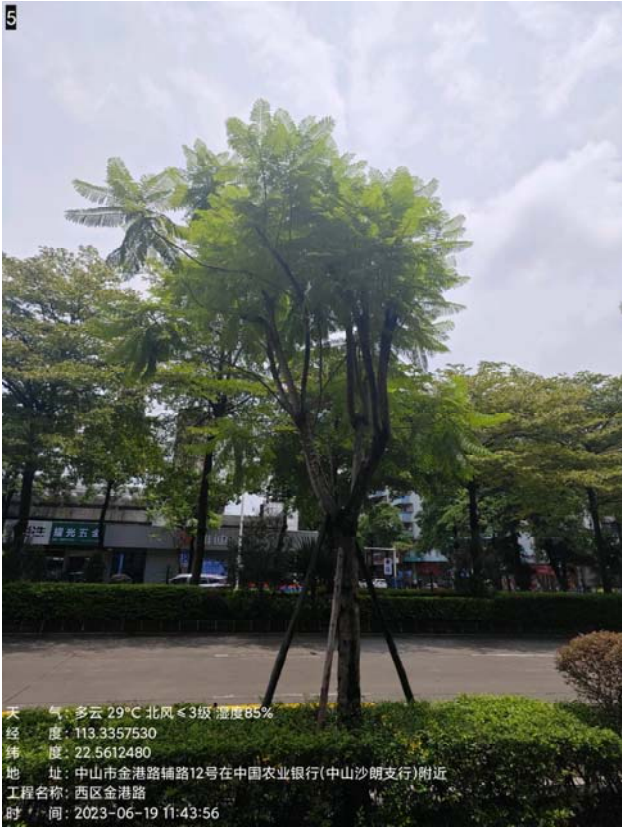
| 树木编号 | 树木名称 | 树木权属 | 胸径（CM） | 树木位置 | 处理方式 | 处理原因 | 树木图片 | 长势 | 立地条件 | 存在问题 |
|---|---|---|---|---|---|---|---|---|---|---|
| 5 | 蓝花楹 | 中山市西区街道城市建设和管理局 | 19 | 金港路 | 异地迁移种植 | 道路安全及乔木生长要求 | | 正常 | 良好 | 无明显问题 |

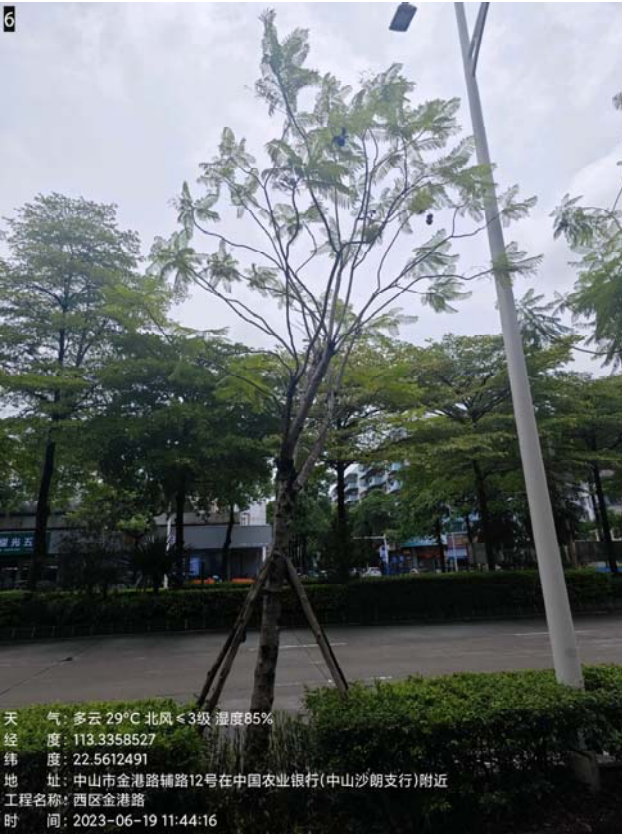
| 树木编号 | 树木名称 | 树木权属 | 胸径（CM） | 树木位置 | 处理方式 | 处理原因 | 树木图片 | 长势 | 立地条件 | 存在问题 |
|---|---|---|---|---|---|---|---|---|---|---|
| 6 | 蓝花楹 | 中山市西区街道城市建设和管理局 | 18 | 金港路 | 异地迁移种植 | 道路安全及乔木生长要求 | | 正常 | 良好 | 无明显问题 |

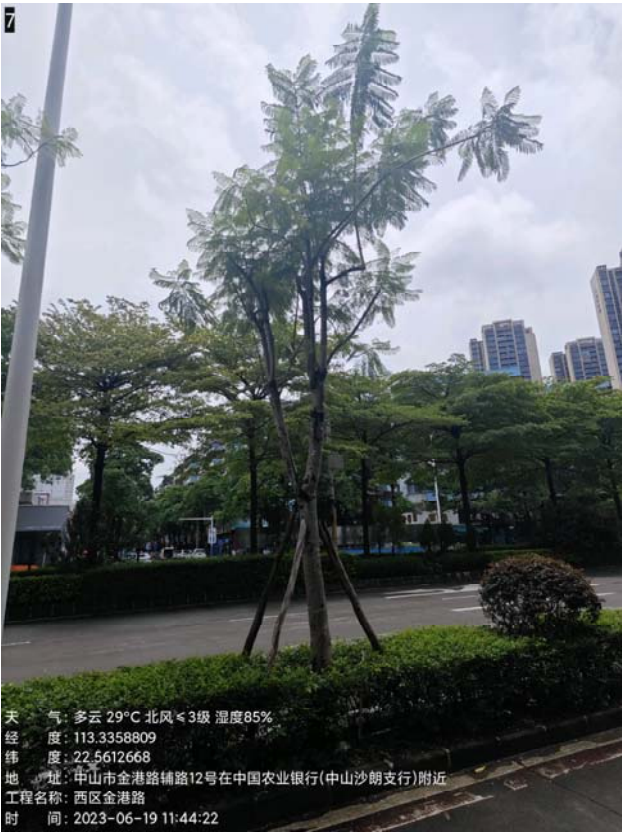
| 树木编号 | 树木名称 | 树木权属 | 胸径（CM） | 树木位置 | 处理方式 | 处理原因 | 树木图片 | 长势 | 立地条件 | 存在问题 |
|---|---|---|---|---|---|---|---|---|---|---|
| 7 | 蓝花楹 | 中山市西区街道城市建设和管理局 | 18 | 金港路 | 异地迁移种植 | 道路安全及乔木生长要求 | | 正常 | 良好 | 无明显问题 |

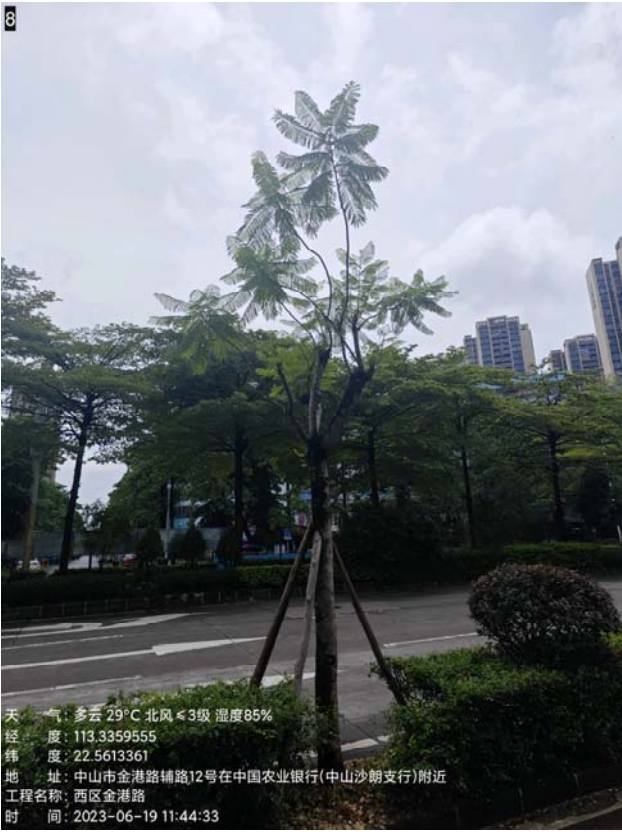
| 树木编号 | 树木名称 | 树木权属 | 胸径（CM） | 树木位置 | 处理方式 | 处理原因 | 树木图片 | 长势 | 立地条件 | 存在问题 |
|---|---|---|---|---|---|---|---|---|---|---|
| 8 | 蓝花楹 | 中山市西区街道城市建设和管理局 | 17 | 金港路 | 异地迁移种植 | 道路安全及乔木生长要求 | | 正常 | 良好 | 无明显问题 |

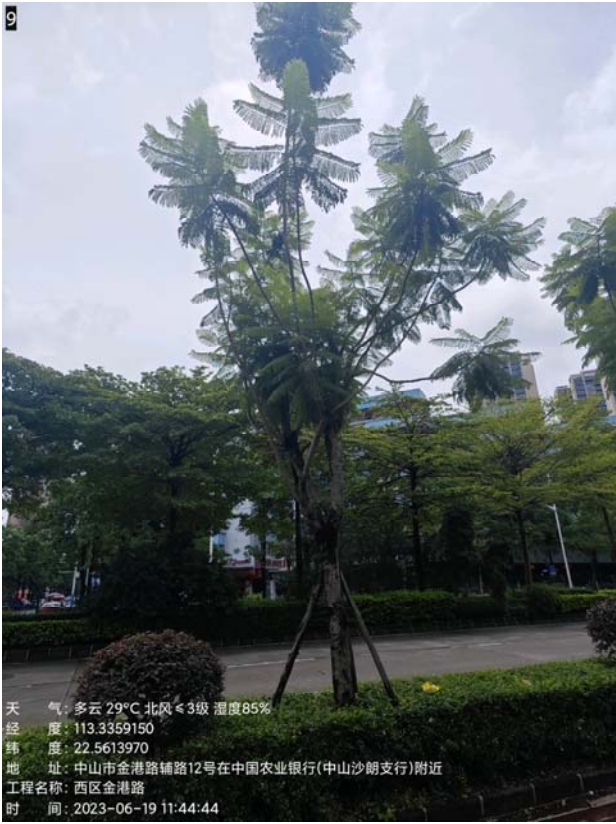
| 树木编号 | 树木名称 | 树木权属 | 胸径（CM） | 树木位置 | 处理方式 | 处理原因 | 树木图片 | 长势 | 立地条件 | 存在问题 |
|---|---|---|---|---|---|---|---|---|---|---|
| 9 | 蓝花楹 | 中山市西区街道城市建设和管理局 | 18 | 金港路 | 异地迁移种植 | 道路安全及乔木生长要求 | | 正常 | 良好 | 无明显问题 |

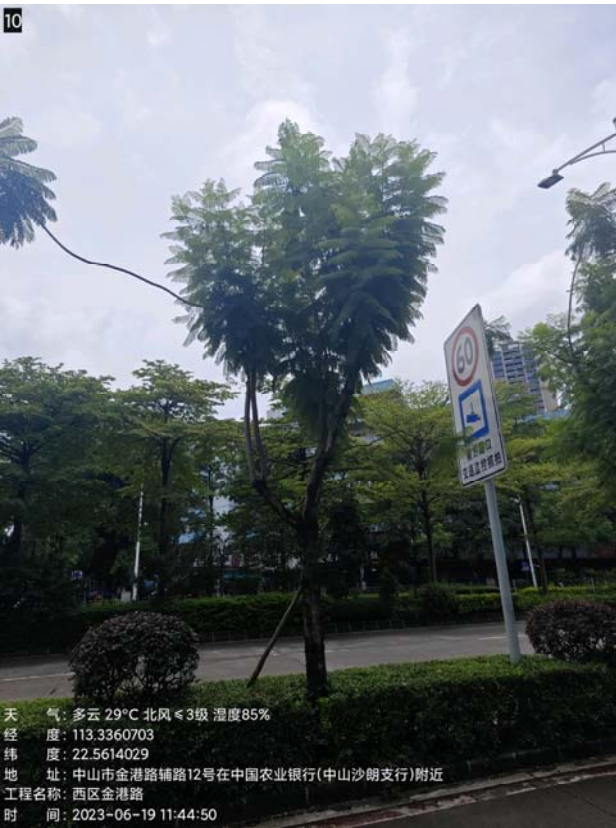
| 树木编号 | 树木名称 | 树木权属 | 胸径（CM） | 树木位置 | 处理方式 | 处理原因 | 树木图片 | 长势 | 立地条件 | 存在问题 |
|---|---|---|---|---|---|---|---|---|---|---|
| 10 | 蓝花楹 | 中山市西区街道城市建设和管理局 | 20 | 金港路 | 异地迁移种植 | 道路安全及乔木生长要求 | | 正常 | 良好 | 无明显问题 |

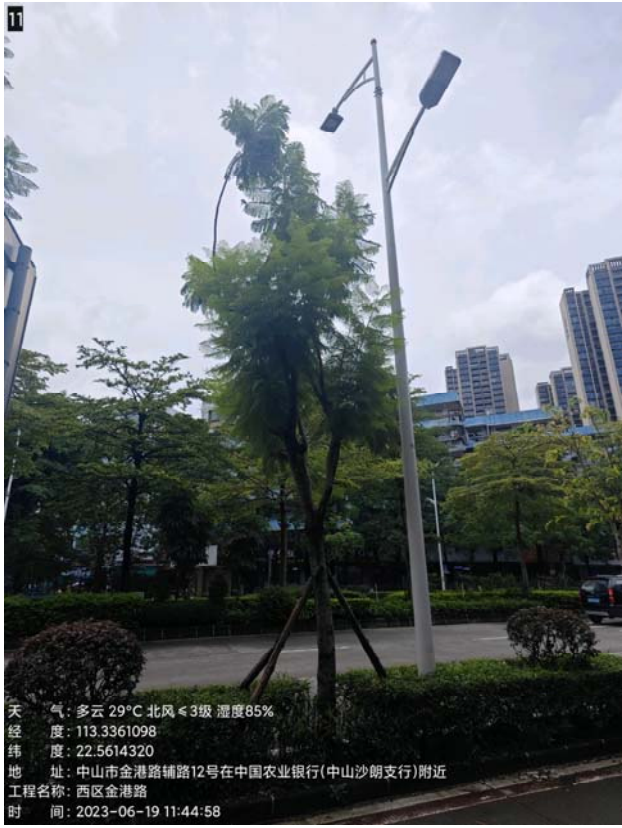
| 树木编号 | 树木名称 | 树木权属 | 胸径（CM） | 树木位置 | 处理方式 | 处理原因 | 树木图片 | 长势 | 立地条件 | 存在问题 |
|---|---|---|---|---|---|---|---|---|---|---|
| 11 | 蓝花楹 | 中山市西区街道城市建设和管理局 | 20 | 金港路 | 异地迁移种植 | 道路安全及乔木生长要求 | | 正常 | 良好 | 无明显问题 |

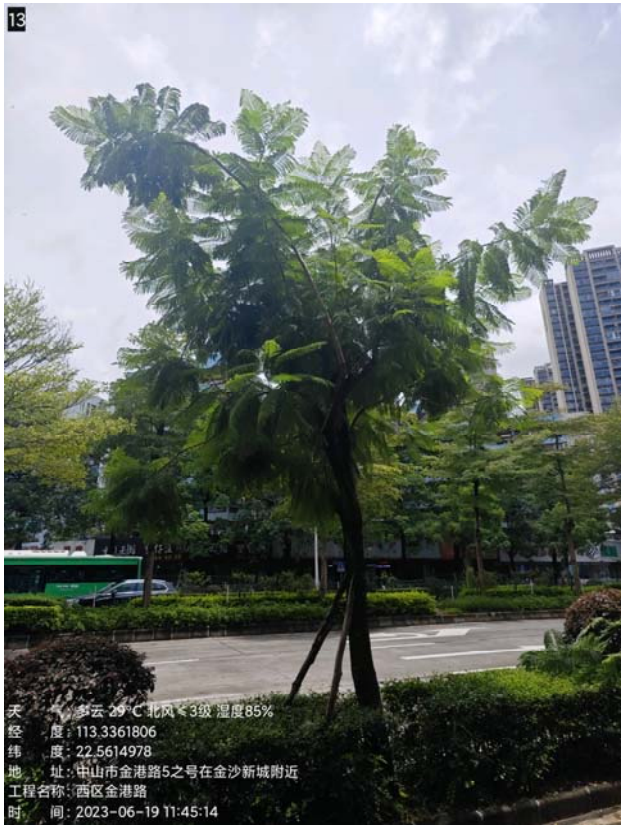
| 树木编号 | 树木名称 | 树木权属 | 胸径（CM） | 树木位置 | 处理方式 | 处理原因 | 树木图片 | 长势 | 立地条件 | 存在问题 |
|---|---|---|---|---|---|---|---|---|---|---|
| 13 | 蓝花楹 | 中山市西区街道城市建设和管理局 | 18 | 金港路 | 异地迁移种植 | 道路安全及乔木生长要求 | | 正常 | 良好 | 无明显问题 |

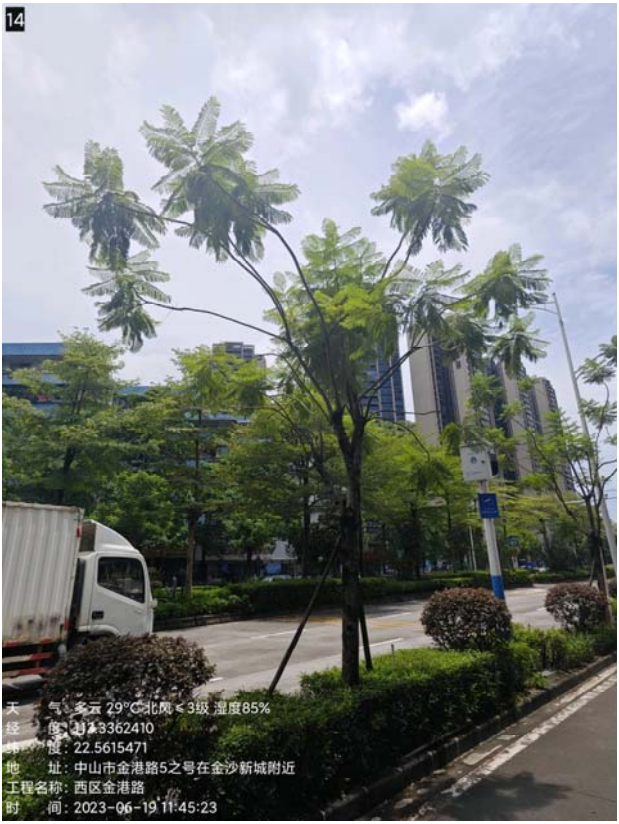
| 树木编号 | 树木名称 | 树木权属 | 胸径（CM） | 树木位置 | 处理方式 | 处理原因 | 树木图片 | 长势 | 立地条件 | 存在问题 |
|---|---|---|---|---|---|---|---|---|---|---|
| 14 | 蓝花楹 | 中山市西区街道城市建设和管理局 | 17 | 金港路 | 异地迁移种植 | 道路安全及乔木生长要求 | | 正常 | 良好 | 无明显问题 |

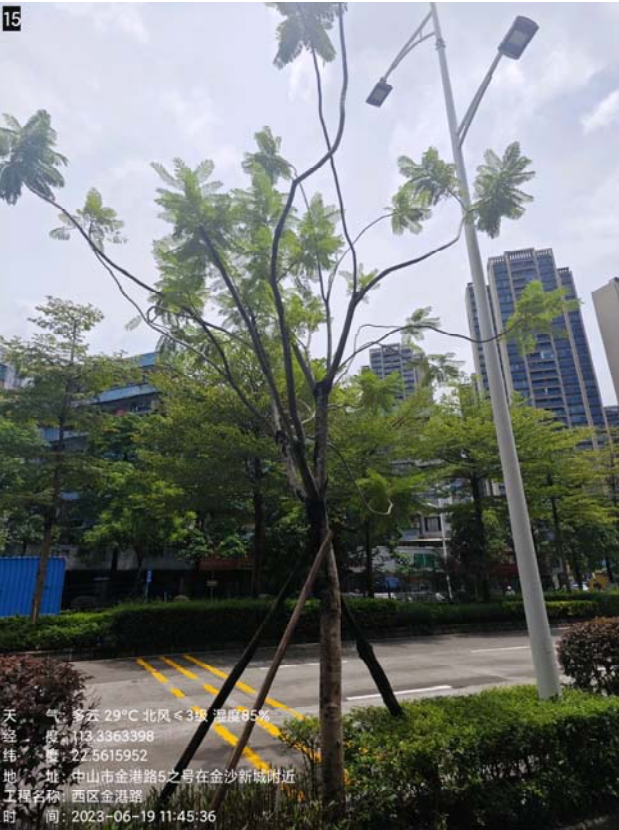
| 树木编号 | 树木名称 | 树木权属 | 胸径（CM） | 树木位置 | 处理方式 | 处理原因 | 树木图片 | 长势 | 立地条件 | 存在问题 |
|---|---|---|---|---|---|---|---|---|---|---|
| 15 | 蓝花楹 | 中山市西区街道城市建设和管理局 | 19 | 金港路 | 异地迁移种植 | 道路安全及乔木生长要求 | | 正常 | 良好 | 无明显问题 |

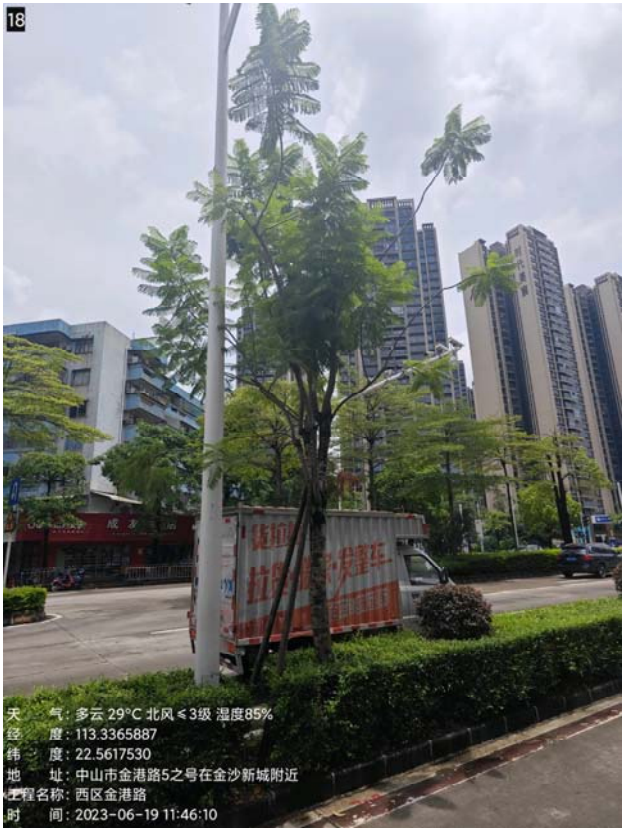
| 树木编号 | 树木名称 | 树木权属 | 胸径（CM） | 树木位置 | 处理方式 | 处理原因 | 树木图片 | 长势 | 立地条件 | 存在问题 |
|---|---|---|---|---|---|---|---|---|---|---|
| 18 | 蓝花楹 | 中山市西区街道城市建设和管理局 | 20 | 金港路 | 异地迁移种植 | 道路安全及乔木生长要求 | <div><div>18</div><div>天气: 多云 29°C 北风&lt;3级 湿度85%<br/>经纬度: 113.3365887<br/>纬度: 22.5617530<br/>地址: 中山市金港路5之号在金沙新城附近<br/>工程名称: 西区金港路<br/>时间: 2023-06-19 11:46:10</div></div> | 正常 | 良好 | 无明显问题 |

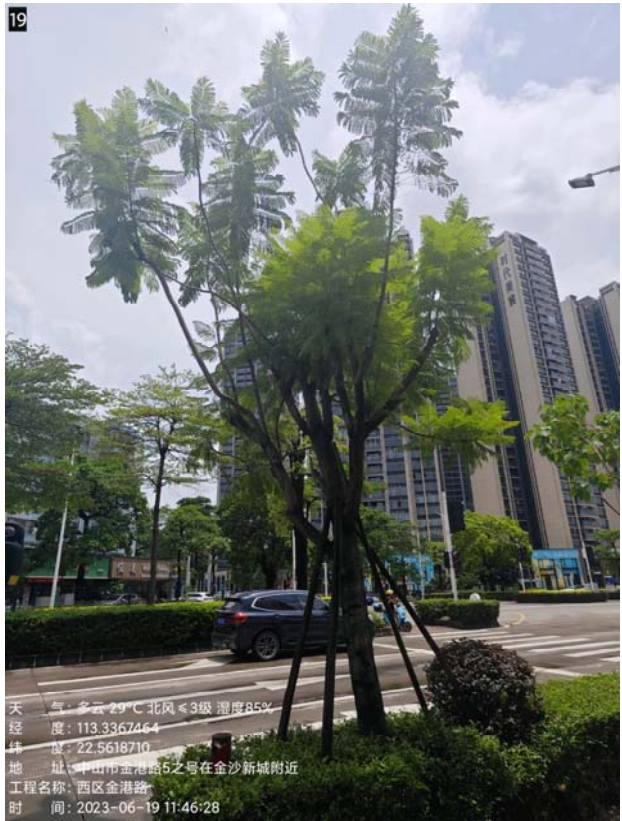
| 树木编号 | 树木名称 | 树木权属 | 胸径（CM） | 树木位置 | 处理方式 | 处理原因 | 树木图片 | 长势 | 立地条件 | 存在问题 |
|---|---|---|---|---|---|---|---|---|---|---|
| 19 | 蓝花楹 | 中山市西区街道城市建设和管理局 | 17 | 金港路 | 异地迁移种植 | 道路安全及乔木生长要求 | <div><div>19</div><div>天气: 多云 29°C 北风&lt;3级 湿度85%<br/>经纬度: 113.3367464<br/>纬度: 22.5618710<br/>地址: 中山市金港路5之号在金沙新城附近<br/>工程名称: 西区金港路<br/>时间: 2023-06-19 11:46:28</div></div> | 正常 | 良好 | 无明显问题 |

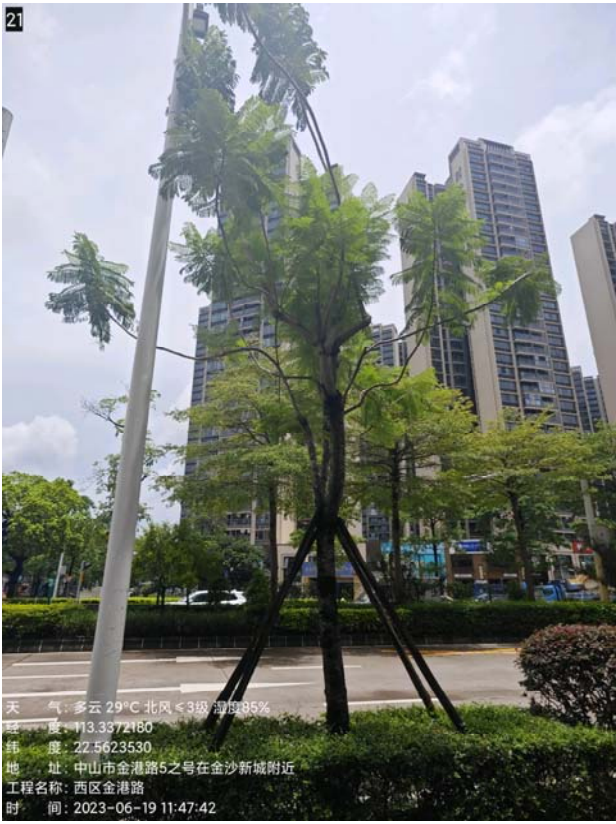
| 树木编号 | 树木名称 | 树木权属 | 胸径（CM） | 树木位置 | 处理方式 | 处理原因 | 树木图片 | 长势 | 立地条件 | 存在问题 |
|---|---|---|---|---|---|---|---|---|---|---|
| 21 | 蓝花楹 | 中山市西区街道城市建设和管理局 | 18 | 金港路 | 异地迁移种植 | 道路安全及乔木生长要求 | | 正常 | 良好 | 无明显问题 |

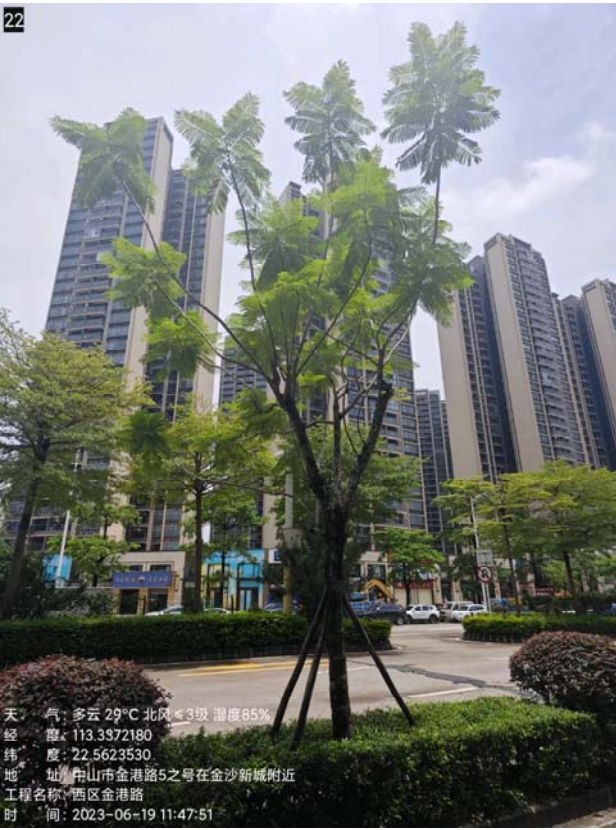
| 树木编号 | 树木名称 | 树木权属 | 胸径（CM） | 树木位置 | 处理方式 | 处理原因 | 树木图片 | 长势 | 立地条件 | 存在问题 |
|---|---|---|---|---|---|---|---|---|---|---|
| 22 | 蓝花楹 | 中山市西区街道城市建设和管理局 | 18 | 金港路 | 异地迁移种植 | 道路安全及乔木生长要求 | | 正常 | 良好 | 无明显问题 |

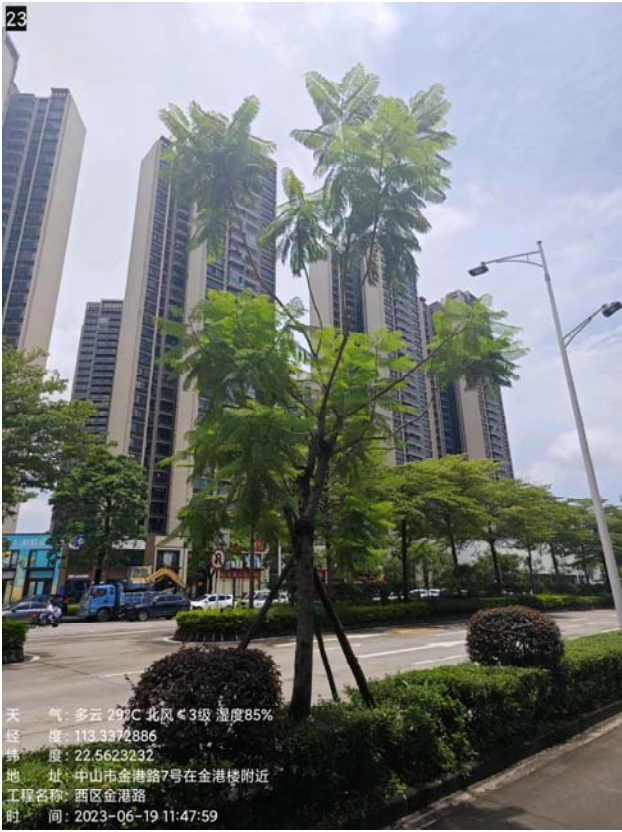
| 树木编号 | 树木名称 | 树木权属 | 胸径（CM） | 树木位置 | 处理方式 | 处理原因 | 树木图片 | 长势 | 立地条件 | 存在问题 |
|---|---|---|---|---|---|---|---|---|---|---|
| 23 | 蓝花楹 | 中山市西区街道城市建设和管理局 | 20 | 金港路 | 异地迁移种植 | 道路安全及乔木生长要求 | | 正常 | 良好 | 无明显问题 |

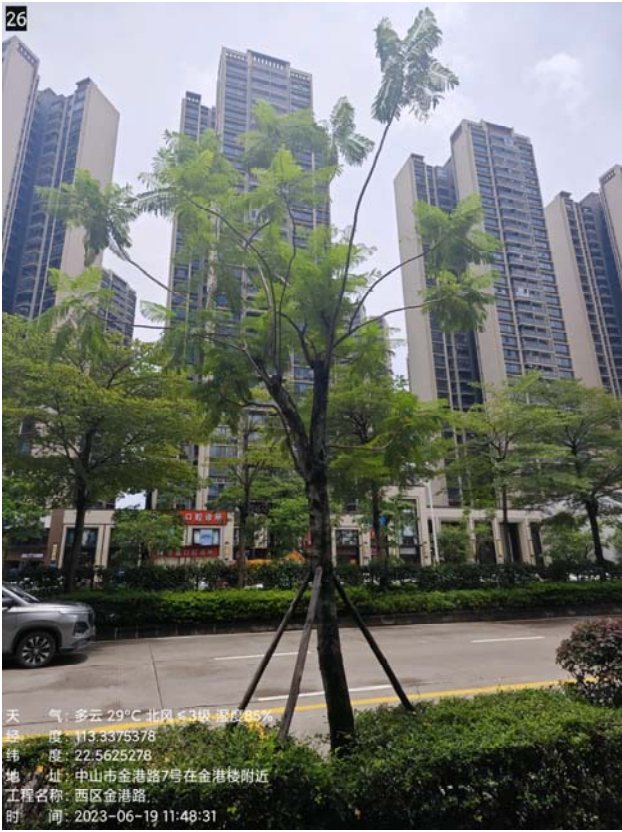
| 树木编号 | 树木名称 | 树木权属 | 胸径（CM） | 树木位置 | 处理方式 | 处理原因 | 树木图片 | 长势 | 立地条件 | 存在问题 |
|---|---|---|---|---|---|---|---|---|---|---|
| 26 | 蓝花楹 | 中山市西区街道城市建设和管理局 | 20 | 金港路 | 异地迁移种植 | 道路安全及乔木生长要求 | | 正常 | 良好 | 无明显问题 |

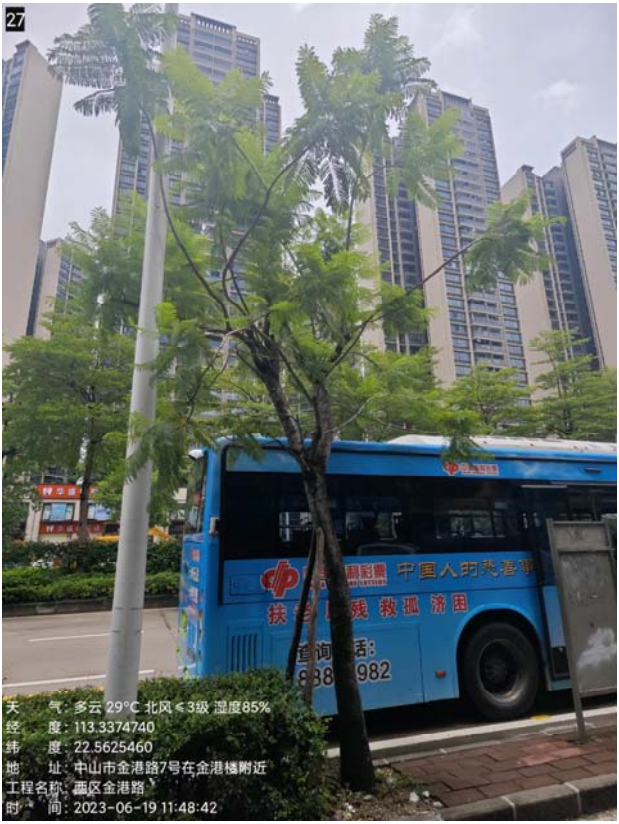
| 树木编号 | 树木名称 | 树木权属 | 胸径（CM） | 树木位置 | 处理方式 | 处理原因 | 树木图片 | 长势 | 立地条件 | 存在问题 |
|---|---|---|---|---|---|---|---|---|---|---|
| 27 | 蓝花楹 | 中山市西区街道城市建设和管理局 | 18 | 金港路 | 异地迁移种植 | 道路安全及乔木生长要求 | | 正常 | 良好 | 无明显问题 |

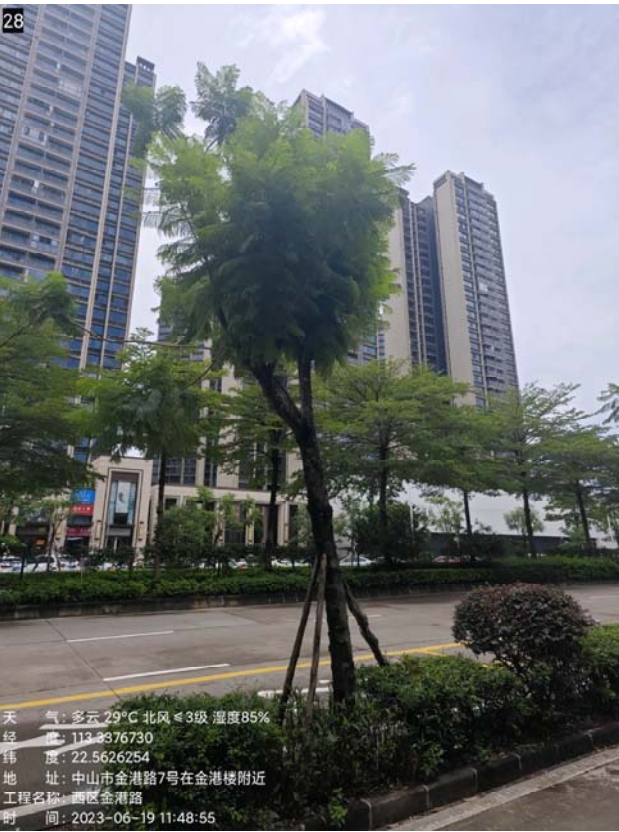
| 树木编号 | 树木名称 | 树木权属 | 胸径（CM） | 树木位置 | 处理方式 | 处理原因 | 树木图片 | 长势 | 立地条件 | 存在问题 |
|---|---|---|---|---|---|---|---|---|---|---|
| 28 | 蓝花楹 | 中山市西区街道城市建设和管理局 | 18 | 金港路 | 异地迁移种植 | 道路安全及乔木生长要求 | | 正常 | 良好 | 无明显问题 |

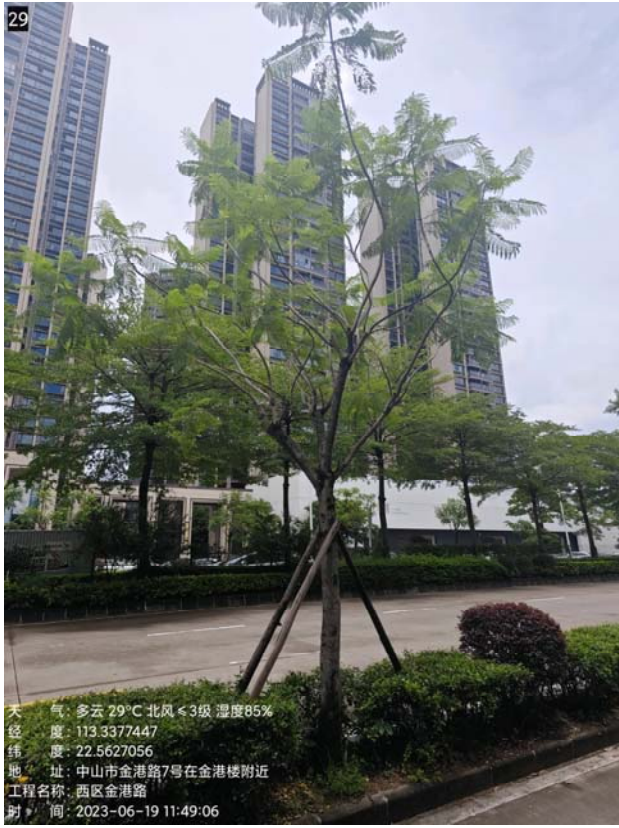
| 树木编号 | 树木名称 | 树木权属 | 胸径（CM） | 树木位置 | 处理方式 | 处理原因 | 树木图片 | 长势 | 立地条件 | 存在问题 |
|---|---|---|---|---|---|---|---|---|---|---|
| 29 | 蓝花楹 | 中山市西区街道城市建设和管理局 | 17 | 金港路 | 异地迁移种植 | 道路安全及乔木生长要求 | | 正常 | 良好 | 无明显问题 |

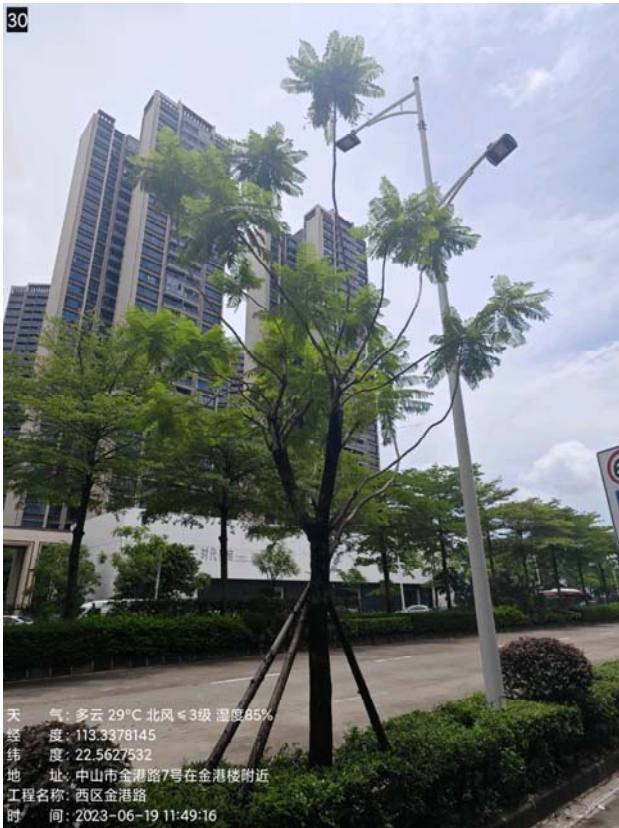
| 树木编号 | 树木名称 | 树木权属 | 胸径（CM） | 树木位置 | 处理方式 | 处理原因 | 树木图片 | 长势 | 立地条件 | 存在问题 |
|---|---|---|---|---|---|---|---|---|---|---|
| 30 | 蓝花楹 | 中山市西区街道城市建设和管理局 | 19 | 金港路 | 异地迁移种植 | 道路安全及乔木生长要求 | | 正常 | 良好 | 无明显问题 |

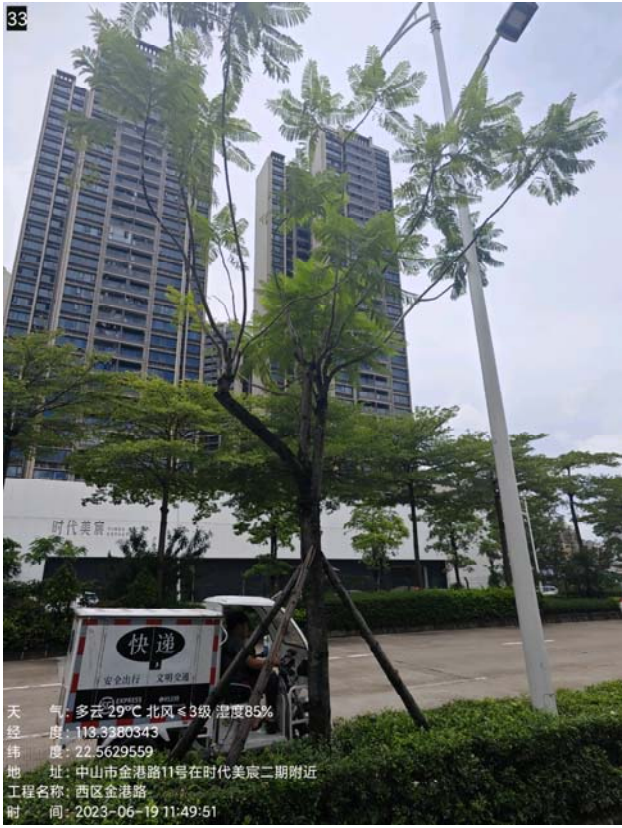
| 树木编号 | 树木名称 | 树木权属 | 胸径（CM） | 树木位置 | 处理方式 | 处理原因 | 树木图片 | 长势 | 立地条件 | 存在问题 |
|---|---|---|---|---|---|---|---|---|---|---|
| 33 | 蓝花楹 | 中山市西区街道城市建设和管理局 | 19 | 金港路 | 异地迁移种植 | 道路安全及乔木生长要求 | | 正常 | 良好 | 无明显问题 |

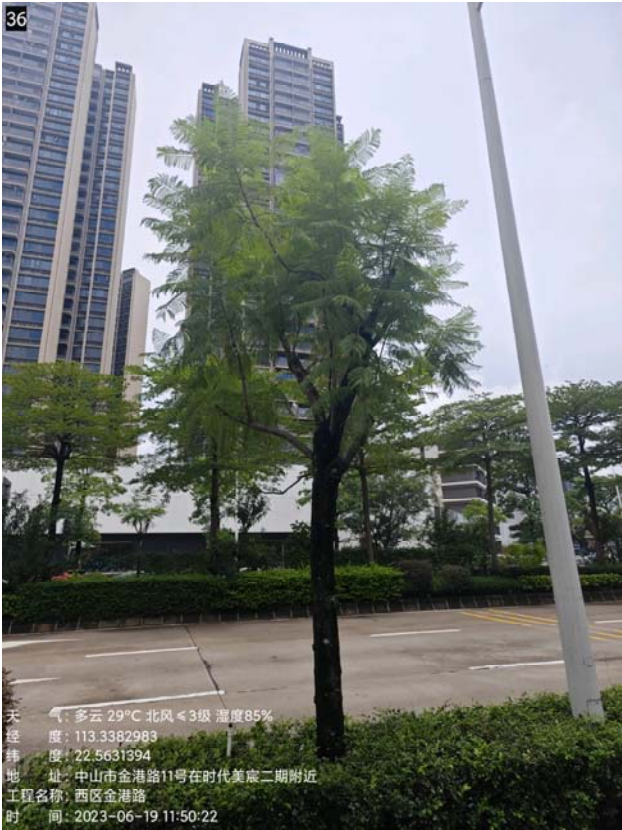
| 树木编号 | 树木名称 | 树木权属 | 胸径（CM） | 树木位置 | 处理方式 | 处理原因 | 树木图片 | 长势 | 立地条件 | 存在问题 |
|---|---|---|---|---|---|---|---|---|---|---|
| 36 | 蓝花楹 | 中山市西区街道城市建设和管理局 | 18 | 金港路 | 异地迁移种植 | 道路安全及乔木生长要求 | | 正常 | 良好 | 无明显问题 |

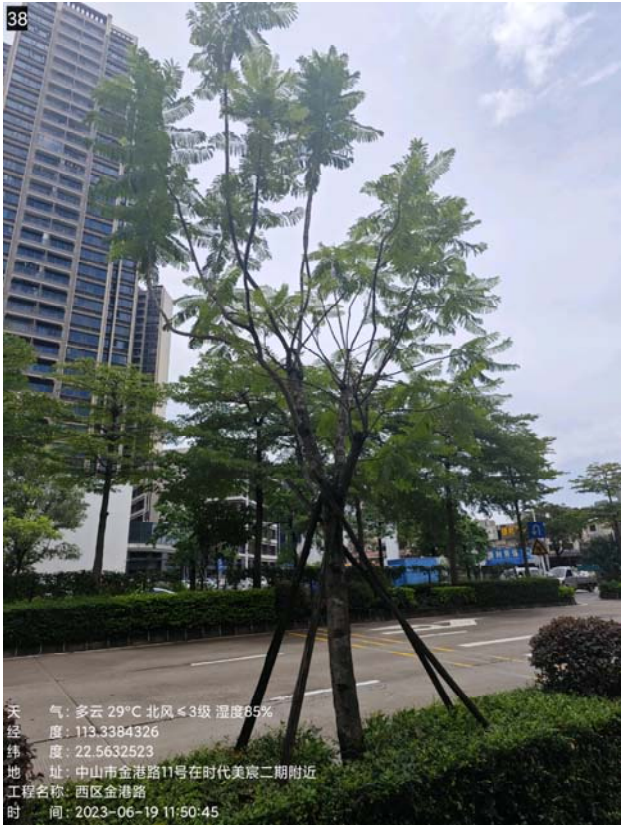
| 树木编号 | 树木名称 | 树木权属 | 胸径（CM） | 树木位置 | 处理方式 | 处理原因 | 树木图片 | 长势 | 立地条件 | 存在问题 |
|---|---|---|---|---|---|---|---|---|---|---|
| 38 | 蓝花楹 | 中山市西区街道城市建设和管理局 | 20 | 金港路 | 异地迁移种植 | 道路安全及乔木生长要求 | | 正常 | 良好 | 无明显问题 |

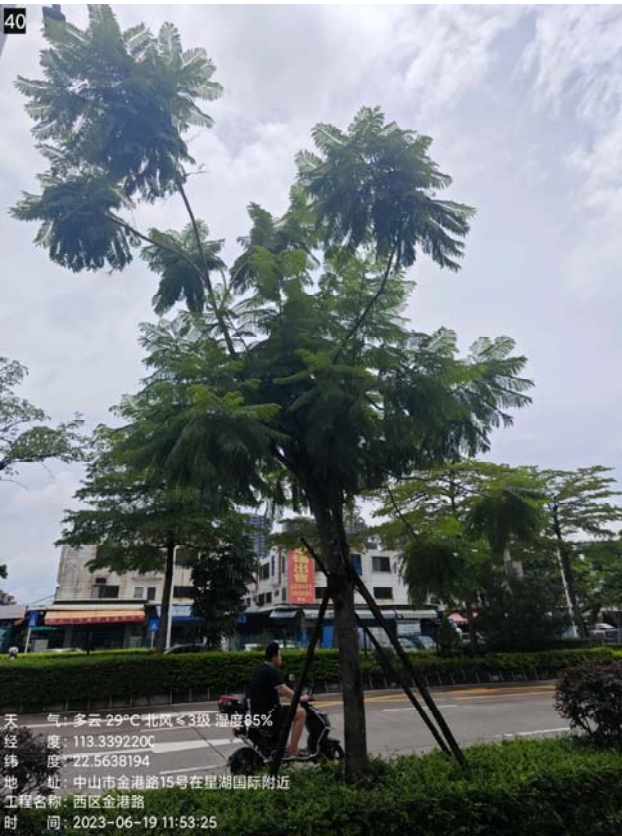
| 树木编号 | 树木名称 | 树木权属 | 胸径（CM） | 树木位置 | 处理方式 | 处理原因 | 树木图片 | 长势 | 立地条件 | 存在问题 |
|---|---|---|---|---|---|---|---|---|---|---|
| 40 | 蓝花楹 | 中山市西区街道城市建设和管理局 | 20 | 金港路 | 异地迁移种植 | 道路安全及乔木生长要求 | | 正常 | 良好 | 无明显问题 |

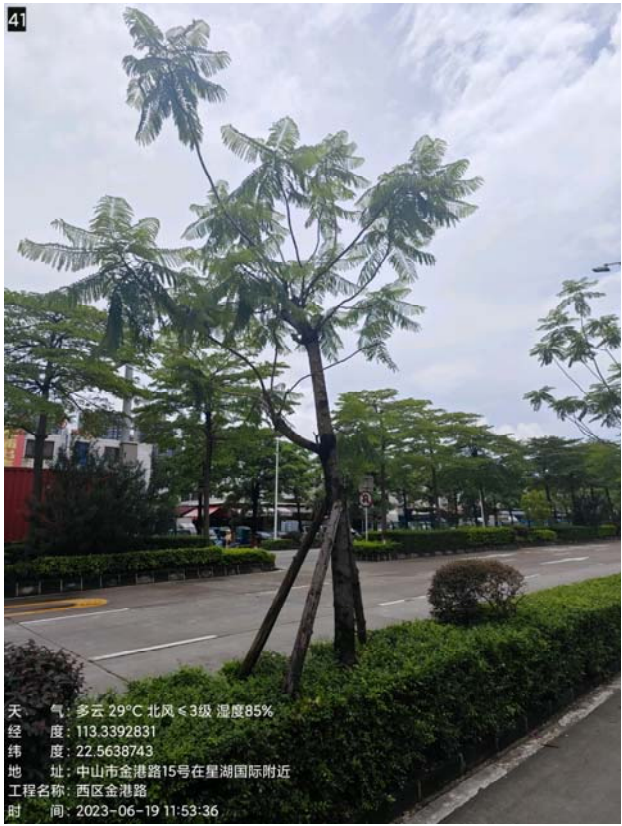
| 树木编号 | 树木名称 | 树木权属 | 胸径（CM） | 树木位置 | 处理方式 | 处理原因 | 树木图片 | 长势 | 立地条件 | 存在问题 |
|---|---|---|---|---|---|---|---|---|---|---|
| 41 | 蓝花楹 | 中山市西区街道城市建设和管理局 | 18 | 金港路 | 异地迁移种植 | 道路安全及乔木生长要求 | | 正常 | 良好 | 无明显问题 |

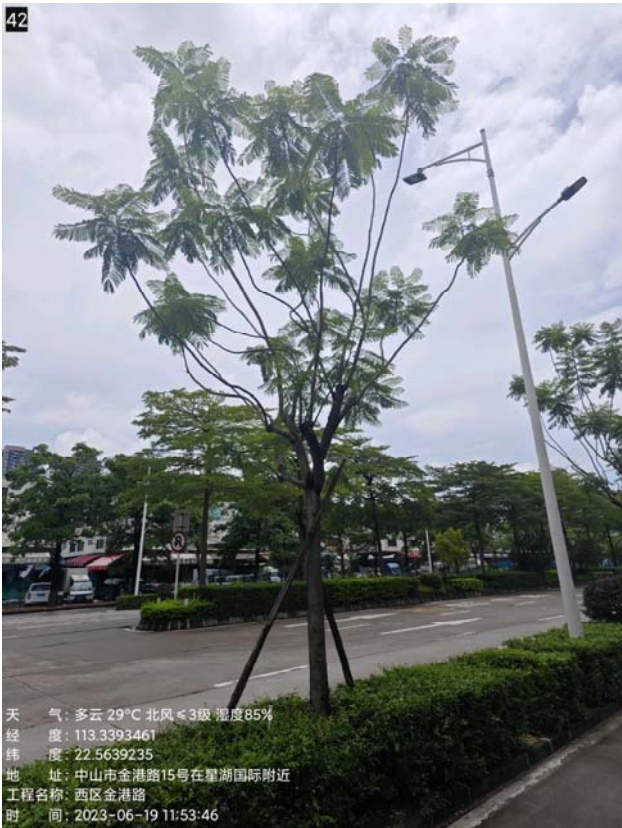
| 树木编号 | 树木名称 | 树木权属 | 胸径（CM） | 树木位置 | 处理方式 | 处理原因 | 树木图片 | 长势 | 立地条件 | 存在问题 |
|---|---|---|---|---|---|---|---|---|---|---|
| 42 | 蓝花楹 | 中山市西区街道城市建设和管理局 | 18 | 金港路 | 异地迁移种植 | 道路安全及乔木生长要求 | | 正常 | 良好 | 无明显问题 |

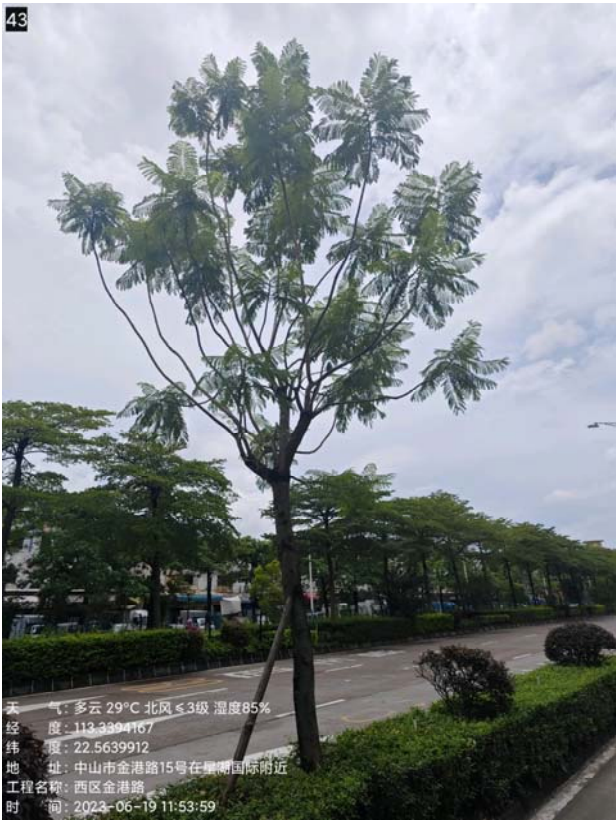
| 树木编号 | 树木名称 | 树木权属 | 胸径（CM） | 树木位置 | 处理方式 | 处理原因 | 树木图片 | 长势 | 立地条件 | 存在问题 |
|---|---|---|---|---|---|---|---|---|---|---|
| 43 | 蓝花楹 | 中山市西区街道城市建设和管理局 | 18 | 金港路 | 异地迁移种植 | 道路安全及乔木生长要求 | <p>天气: 多云 29°C 北风 ≤ 3级 湿度85%<br/>经度: 113.3394167<br/>纬度: 22.5639912<br/>地址: 中山市金港路15号在星湖国际附近<br/>工程名称: 西区金港路<br/>时间: 2023-06-19 11:53:59</p> | 正常 | 良好 | 无明显问题 |

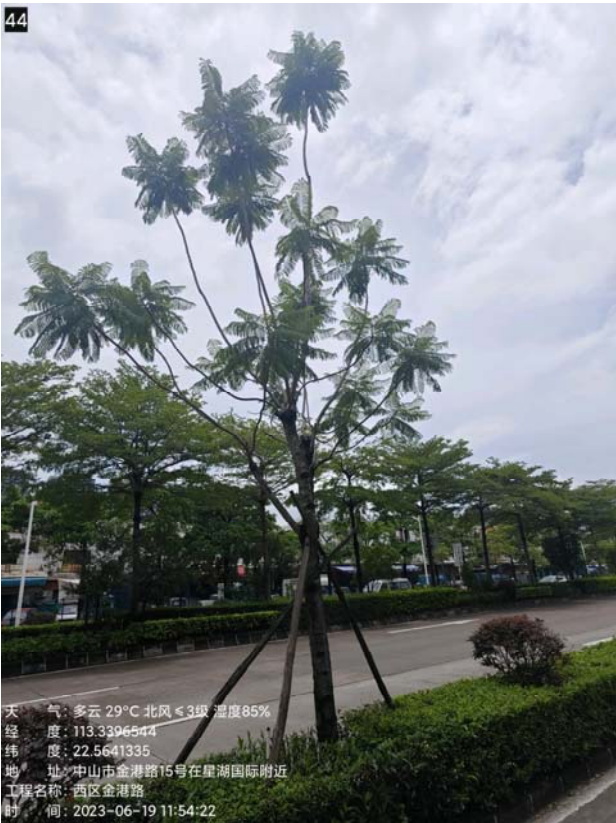
| 树木编号 | 树木名称 | 树木权属 | 胸径（CM） | 树木位置 | 处理方式 | 处理原因 | 树木图片 | 长势 | 立地条件 | 存在问题 |
|---|---|---|---|---|---|---|---|---|---|---|
| 44 | 蓝花楹 | 中山市西区街道城市建设和管理局 | 20 | 金港路 | 异地迁移种植 | 道路安全及乔木生长要求 | <p>天气: 多云 29°C 北风 ≤ 3级 湿度85%<br/>经度: 113.3396544<br/>纬度: 22.5641335<br/>地址: 中山市金港路15号在星湖国际附近<br/>工程名称: 西区金港路<br/>时间: 2023-06-19 11:54:22</p> | 正常 | 良好 | 无明显问题 |

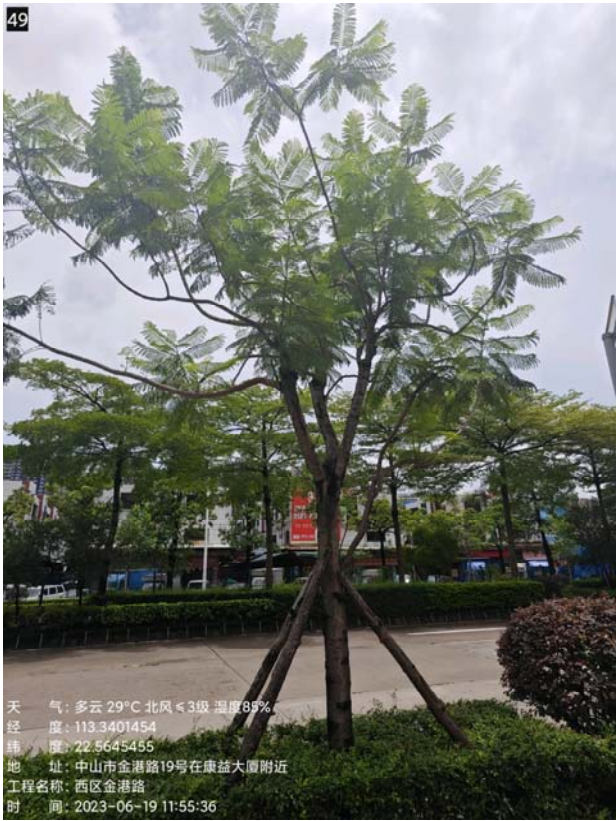
| 树木编号 | 树木名称 | 树木权属 | 胸径（CM） | 树木位置 | 处理方式 | 处理原因 | 树木图片 | 长势 | 立地条件 | 存在问题 |
|---|---|---|---|---|---|---|---|---|---|---|
| 49 | 蓝花楹 | 中山市西区街道城市建设和管理局 | 15 | 金港路 | 异地迁移种植 | 道路安全及乔木生长要求 | | 正常 | 良好 | 无明显问题 |

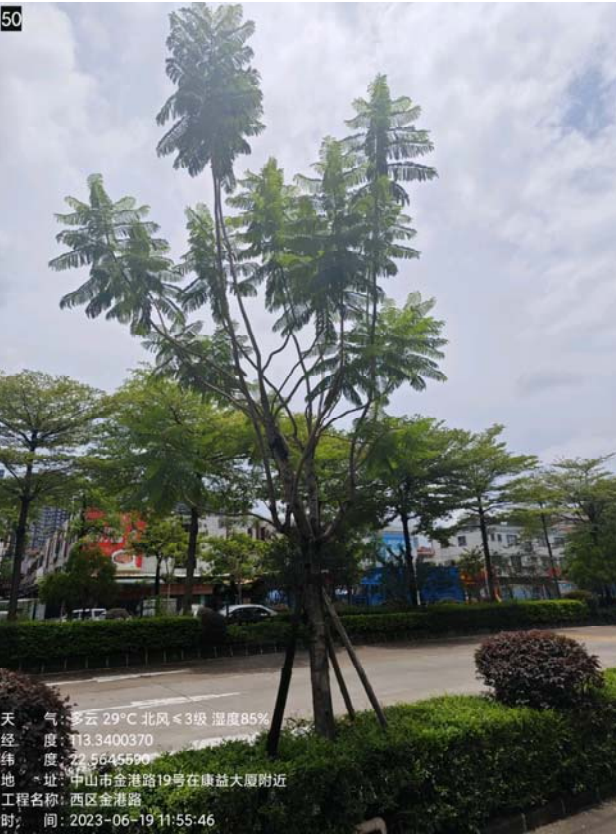
| 树木编号 | 树木名称 | 树木权属 | 胸径（CM） | 树木位置 | 处理方式 | 处理原因 | 树木图片 | 长势 | 立地条件 | 存在问题 |
|---|---|---|---|---|---|---|---|---|---|---|
| 50 | 蓝花楹 | 中山市西区街道城市建设和管理局 | 18 | 金港路 | 异地迁移种植 | 道路安全及乔木生长要求 | | 正常 | 良好 | 无明显问题 |

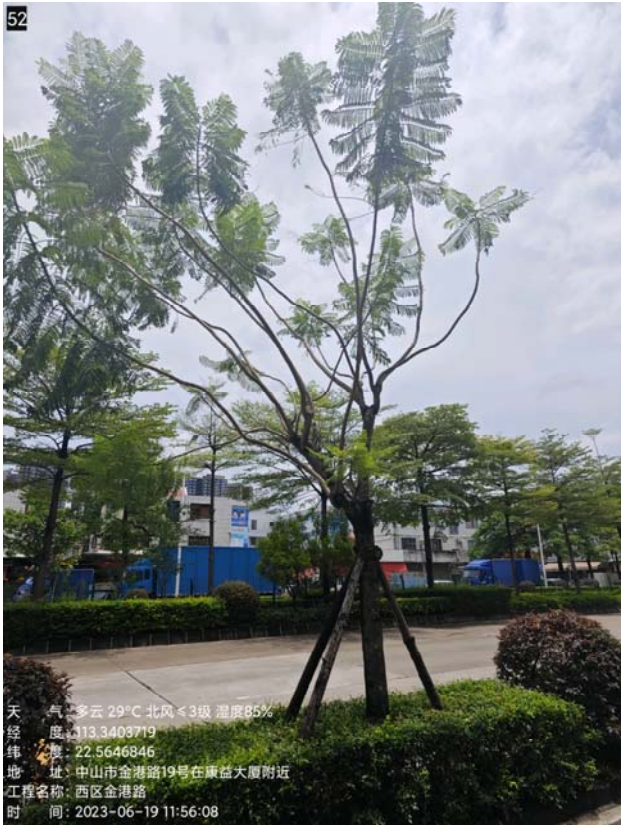
| 树木编号 | 树木名称 | 树木权属 | 胸径（CM） | 树木位置 | 处理方式 | 处理原因 | 树木图片 | 长势 | 立地条件 | 存在问题 |
|---|---|---|---|---|---|---|---|---|---|---|
| 52 | 蓝花楹 | 中山市西区街道城市建设和管理局 | 15 | 金港路 | 异地迁移种植 | 道路安全及乔木生长要求 | | 正常 | 良好 | 无明显问题 |

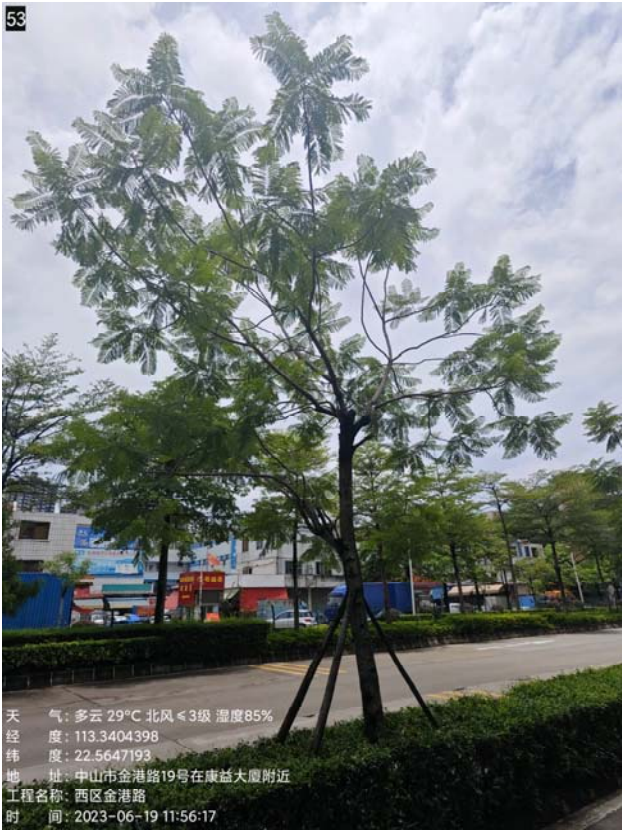
| 树木编号 | 树木名称 | 树木权属 | 胸径（CM） | 树木位置 | 处理方式 | 处理原因 | 树木图片 | 长势 | 立地条件 | 存在问题 |
|---|---|---|---|---|---|---|---|---|---|---|
| 53 | 蓝花楹 | 中山市西区街道城市建设和管理局 | 17 | 金港路 | 异地迁移种植 | 道路安全及乔木生长要求 | | 正常 | 良好 | 无明显问题 |

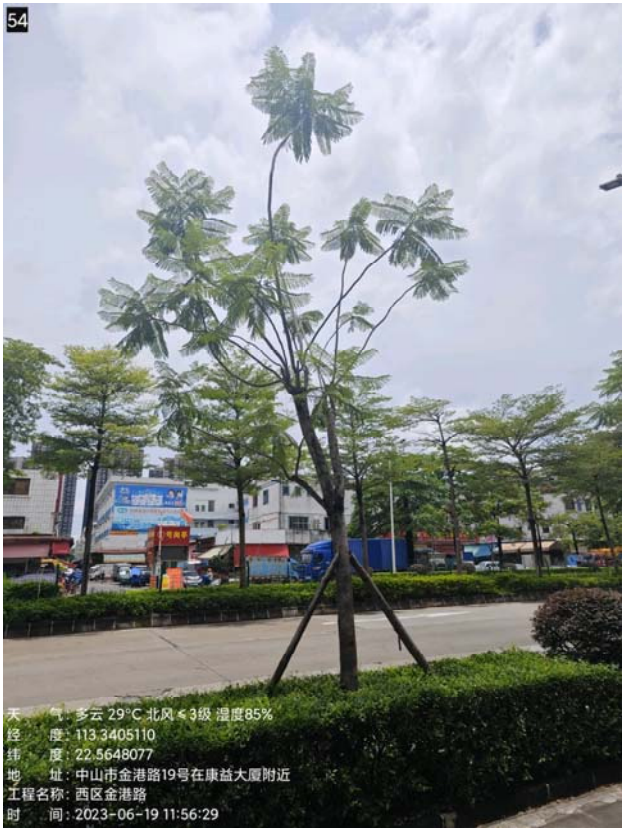
| 树木编号 | 树木名称 | 树木权属 | 胸径（CM） | 树木位置 | 处理方式 | 处理原因 | 树木图片 | 长势 | 立地条件 | 存在问题 |
|---|---|---|---|---|---|---|---|---|---|---|
| 54 | 蓝花楹 | 中山市西区街道城市建设和管理局 | 18 | 金港路 | 异地迁移种植 | 道路安全及乔木生长要求 | <div><div>54</div></div> | 正常 | 良好 | 无明显问题 |

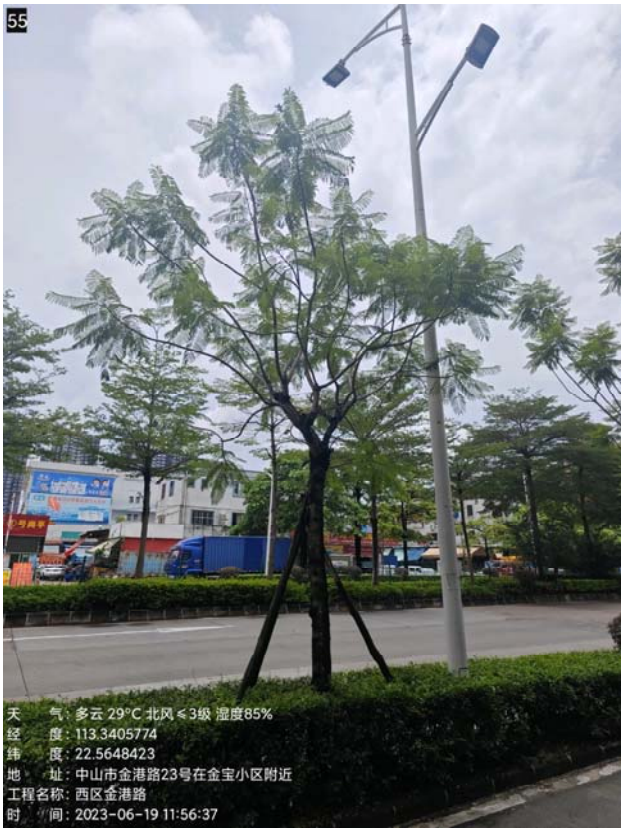
| 树木编号 | 树木名称 | 树木权属 | 胸径（CM） | 树木位置 | 处理方式 | 处理原因 | 树木图片 | 长势 | 立地条件 | 存在问题 |
|---|---|---|---|---|---|---|---|---|---|---|
| 55 | 蓝花楹 | 中山市西区街道城市建设和管理局 | 19 | 金港路 | 异地迁移种植 | 道路安全及乔木生长要求 | <div><div>55</div></div> | 正常 | 良好 | 无明显问题 |

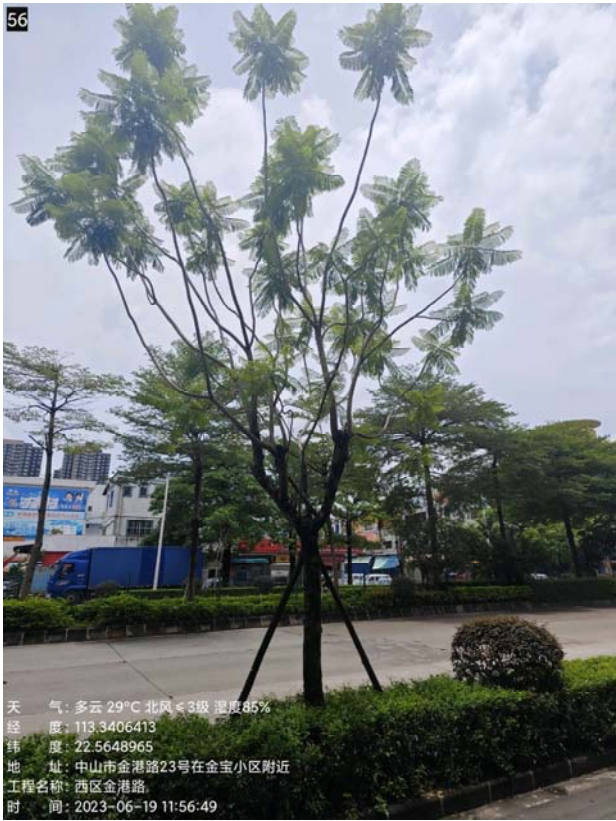
| 树木编号 | 树木名称 | 树木权属 | 胸径（CM） | 树木位置 | 处理方式 | 处理原因 | 树木图片 | 长势 | 立地条件 | 存在问题 |
|---|---|---|---|---|---|---|---|---|---|---|
| 56 | 蓝花楹 | 中山市西区街道城市建设和管理局 | 16 | 金港路 | 异地迁移种植 | 道路安全及乔木生长要求 | | 正常 | 良好 | 无明显问题 |

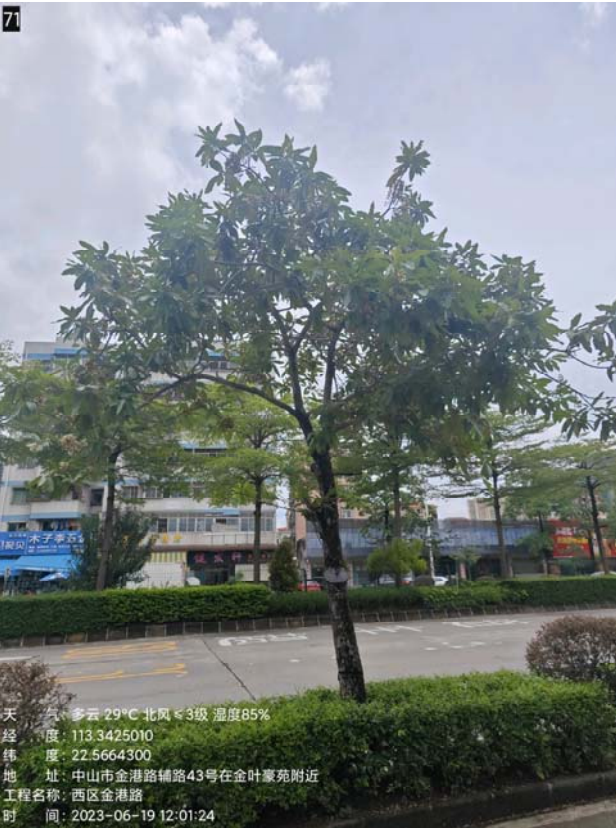
| 树木编号 | 树木名称 | 树木权属 | 胸径（CM） | 树木位置 | 处理方式 | 处理原因 | 树木图片 | 长势 | 立地条件 | 存在问题 |
|---|---|---|---|---|---|---|---|---|---|---|
| 71 | 水翁 | 中山市西区街道城市建设和管理局 | 19 | 金港路 | 异地迁移种植 | 道路安全及乔木生长要求 | | 正常 | 良好 | 无明显问题 |
