# 金港路道路提升工程 树木处置方案

建设单位：中山市西区街道城市建设和管理局

编制单位：中山市规划设计院有限公司

2025年4月

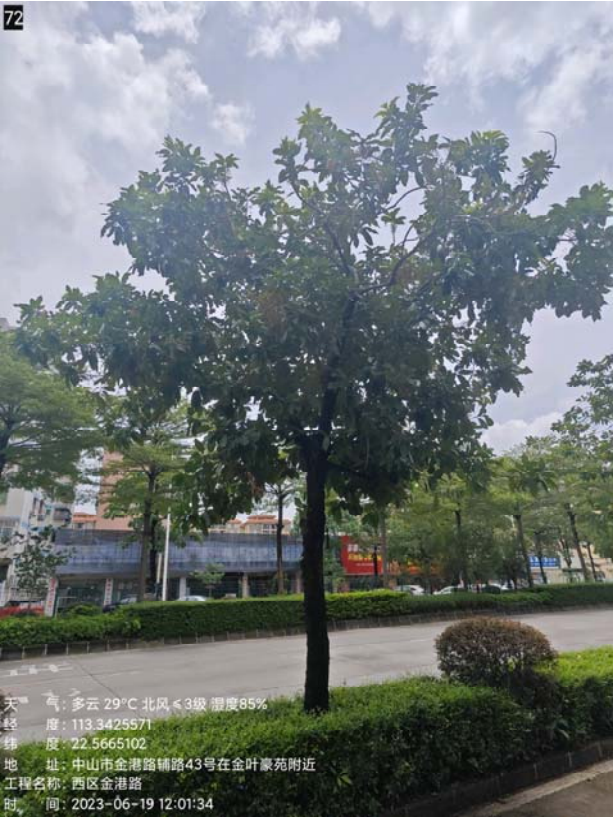
| 树木编号 | 树木名称 | 树木权属 | 胸径（CM） | 树木位置 | 处理方式 | 处理原因 | 树木图片 | 长势 | 立地条件 | 存在问题 |
|---|---|---|---|---|---|---|---|---|---|---|
| 72 | 水翁 | 中山市西区街道城市建设和管理局 | 18 | 金港路 | 异地迁移种植 | 道路安全及乔木生长要求 | | 正常 | 良好 | 无明显问题 |

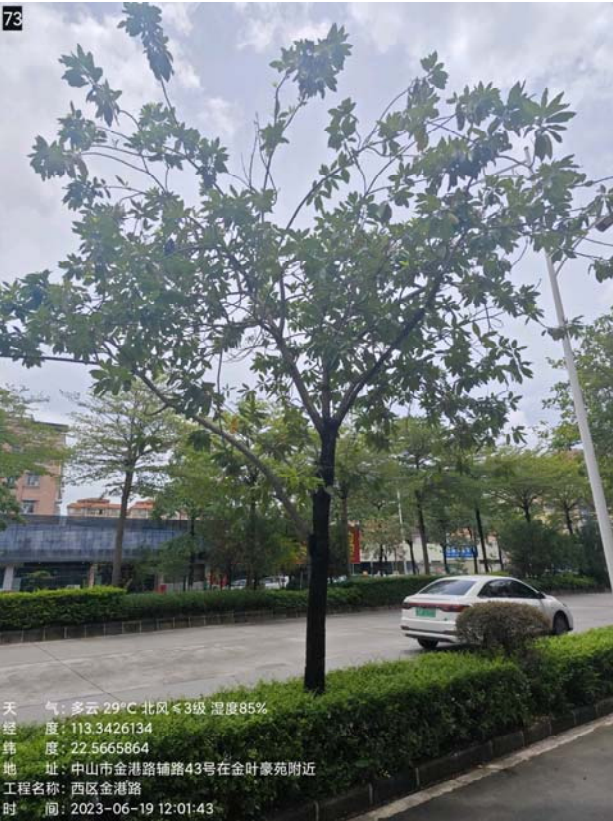
| 树木编号 | 树木名称 | 树木权属 | 胸径（CM） | 树木位置 | 处理方式 | 处理原因 | 树木图片 | 长势 | 立地条件 | 存在问题 |
|---|---|---|---|---|---|---|---|---|---|---|
| 73 | 水翁 | 中山市西区街道城市建设和管理局 | 20 | 金港路 | 异地迁移种植 | 道路安全及乔木生长要求 | | 正常 | 良好 | 无明显问题 |

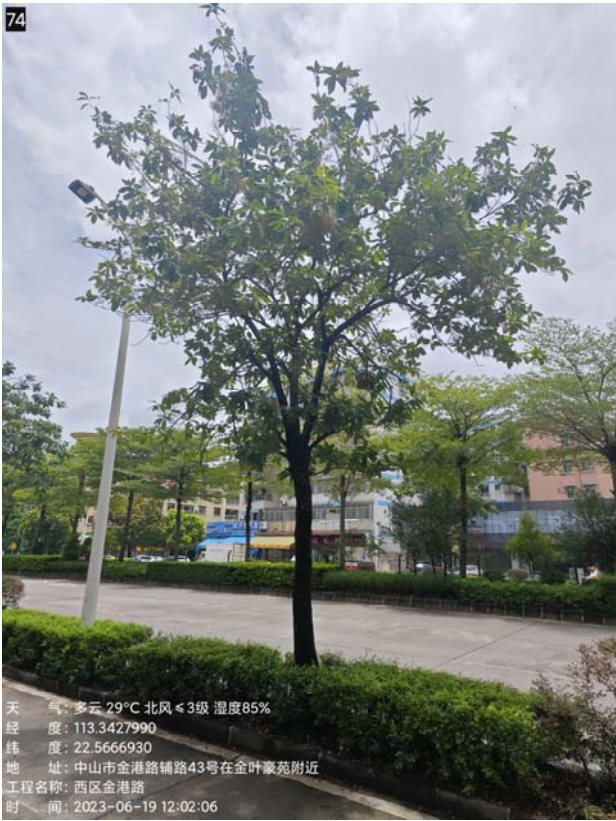
| 树木编号 | 树木名称 | 树木权属 | 胸径（CM） | 树木位置 | 处理方式 | 处理原因 | 树木图片 | 长势 | 立地条件 | 存在问题 |
|---|---|---|---|---|---|---|---|---|---|---|
| 74 | 水翁 | 中山市西区街道城市建设和管理局 | 20 | 金港路 | 异地迁移种植 | 道路安全及乔木生长要求 | | 正常 | 良好 | 无明显问题 |

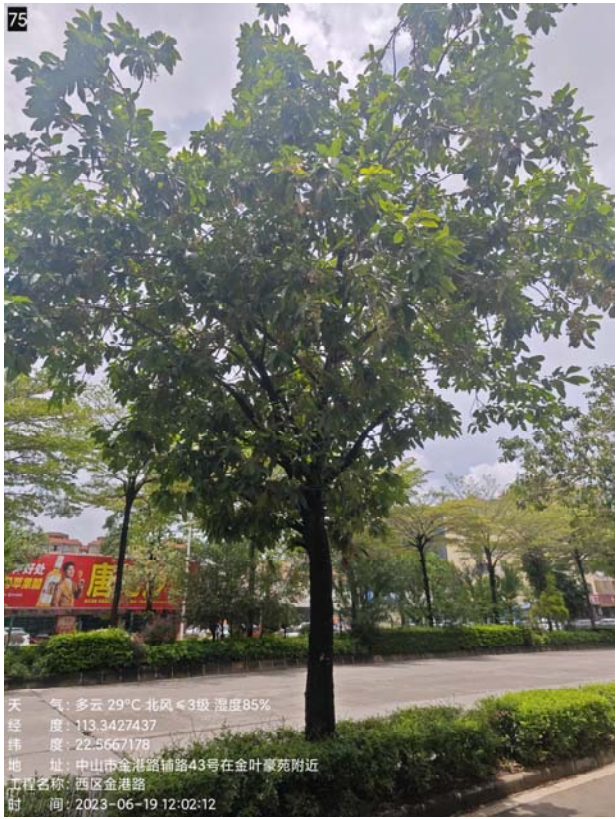
| 树木编号 | 树木名称 | 树木权属 | 胸径（CM） | 树木位置 | 处理方式 | 处理原因 | 树木图片 | 长势 | 立地条件 | 存在问题 |
|---|---|---|---|---|---|---|---|---|---|---|
| 75 | 水翁 | 中山市西区街道城市建设和管理局 | 25 | 金港路 | 异地迁移种植 | 道路安全及乔木生长要求 | | 正常 | 良好 | 无明显问题 |

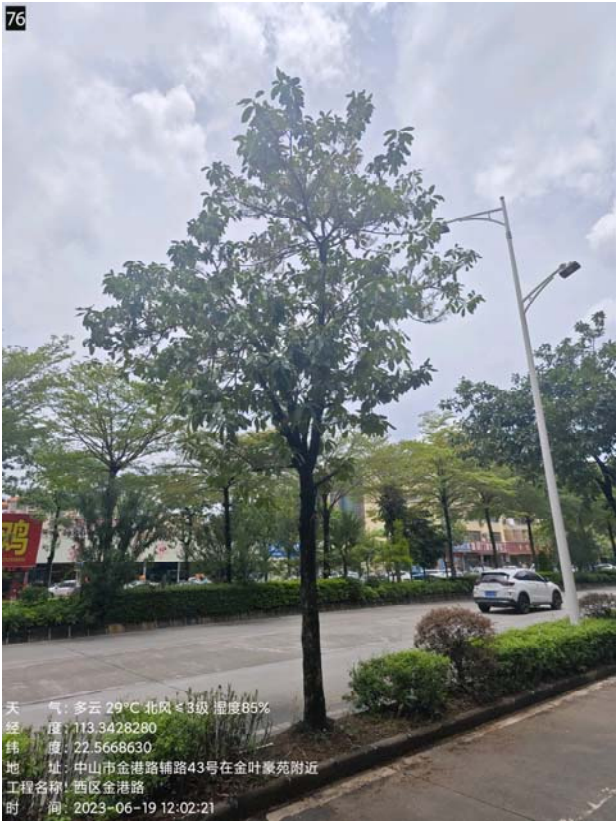
| 树木编号 | 树木名称 | 树木权属 | 胸径（CM） | 树木位置 | 处理方式 | 处理原因 | 树木图片 | 长势 | 立地条件 | 存在问题 |
|---|---|---|---|---|---|---|---|---|---|---|
| 76 | 水翁 | 中山市西区街道城市建设和管理局 | 20 | 金港路 | 异地迁移种植 | 道路安全及乔木生长要求 | | 正常 | 良好 | 无明显问题 |

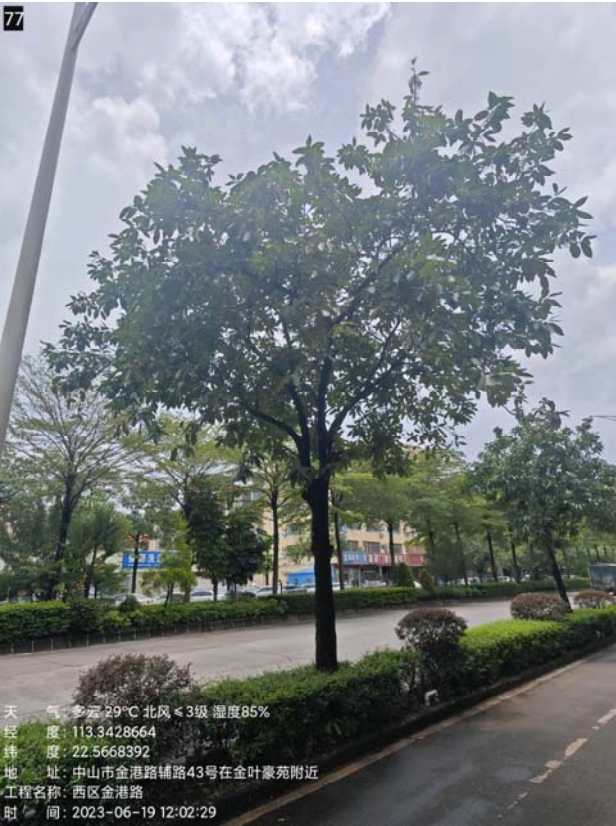
| 树木编号 | 树木名称 | 树木权属 | 胸径（CM） | 树木位置 | 处理方式 | 处理原因 | 树木图片 | 长势 | 立地条件 | 存在问题 |
|---|---|---|---|---|---|---|---|---|---|---|
| 77 | 水翁 | 中山市西区街道城市建设和管理局 | 23 | 金港路 | 异地迁移种植 | 道路安全及乔木生长要求 | | 正常 | 良好 | 无明显问题 |

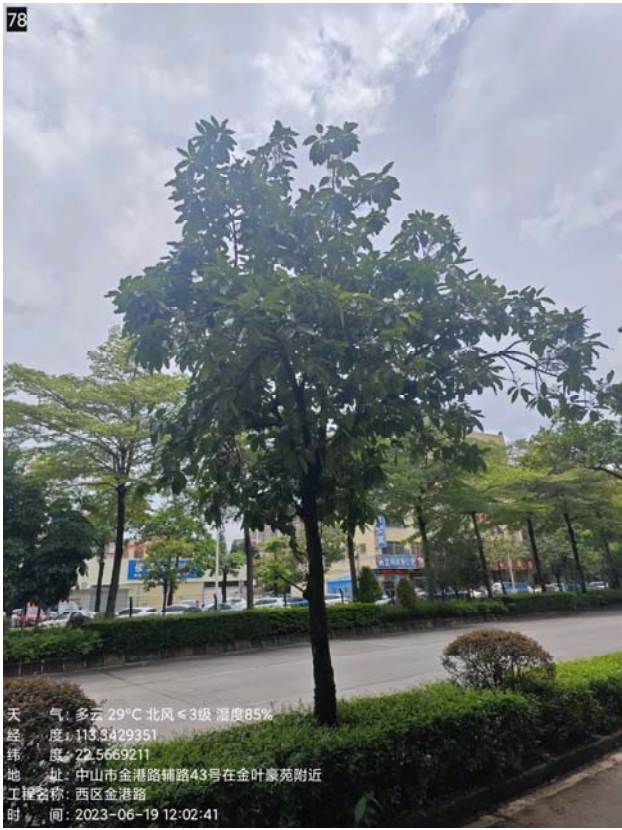
| 树木编号 | 树木名称 | 树木权属 | 胸径（CM） | 树木位置 | 处理方式 | 处理原因 | 树木图片 | 长势 | 立地条件 | 存在问题 |
|---|---|---|---|---|---|---|---|---|---|---|
| 78 | 水翁 | 中山市西区街道城市建设和管理局 | 17 | 金港路 | 异地迁移种植 | 道路安全及乔木生长要求 | | 正常 | 良好 | 无明显问题 |

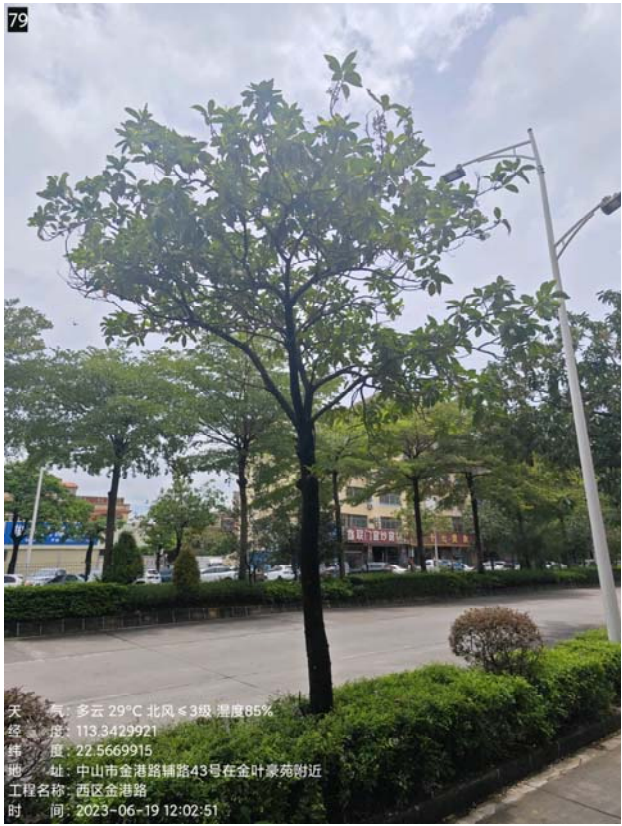
| 树木编号 | 树木名称 | 树木权属 | 胸径（CM） | 树木位置 | 处理方式 | 处理原因 | 树木图片 | 长势 | 立地条件 | 存在问题 |
|---|---|---|---|---|---|---|---|---|---|---|
| 79 | 水翁 | 中山市西区街道城市建设和管理局 | 18 | 金港路 | 异地迁移种植 | 道路安全及乔木生长要求 | | 正常 | 良好 | 无明显问题 |

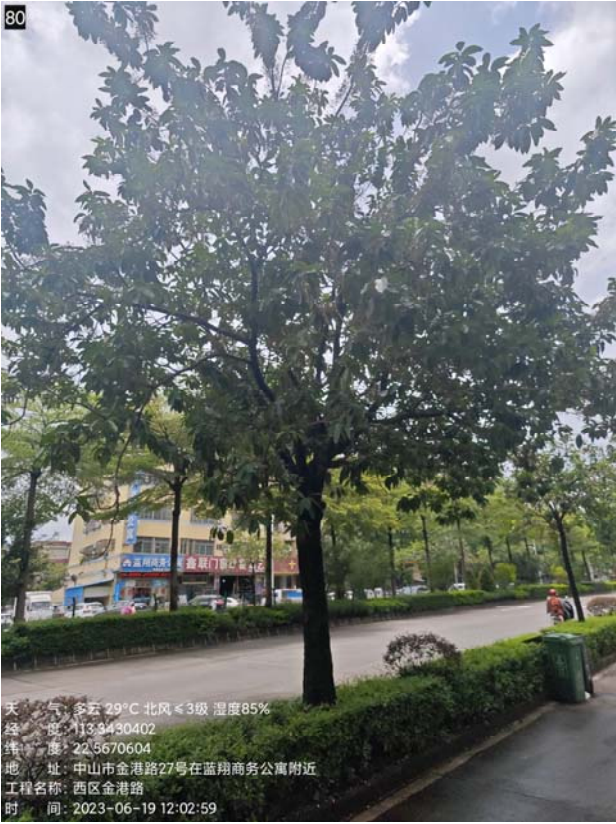
| 树木编号 | 树木名称 | 树木权属 | 胸径（CM） | 树木位置 | 处理方式 | 处理原因 | 树木图片 | 长势 | 立地条件 | 存在问题 |
|---|---|---|---|---|---|---|---|---|---|---|
| 80 | 水翁 | 中山市西区街道城市建设和管理局 | 26 | 金港路 | 异地迁移种植 | 道路安全及乔木生长要求 | | 正常 | 良好 | 无明显问题 |

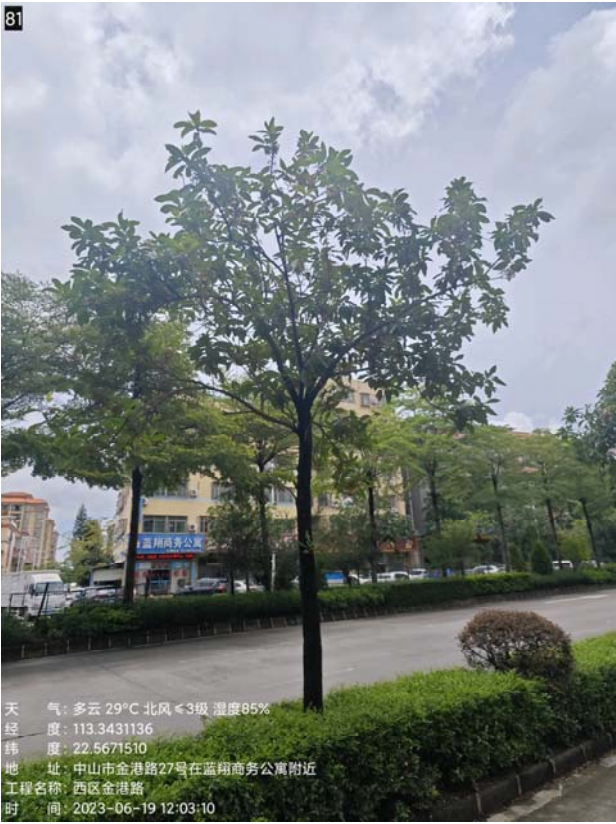
| 树木编号 | 树木名称 | 树木权属 | 胸径（CM） | 树木位置 | 处理方式 | 处理原因 | 树木图片 | 长势 | 立地条件 | 存在问题 |
|---|---|---|---|---|---|---|---|---|---|---|
| 81 | 水翁 | 中山市西区街道城市建设和管理局 | 15 | 金港路 | 异地迁移种植 | 道路安全及乔木生长要求 | | 正常 | 良好 | 无明显问题 |

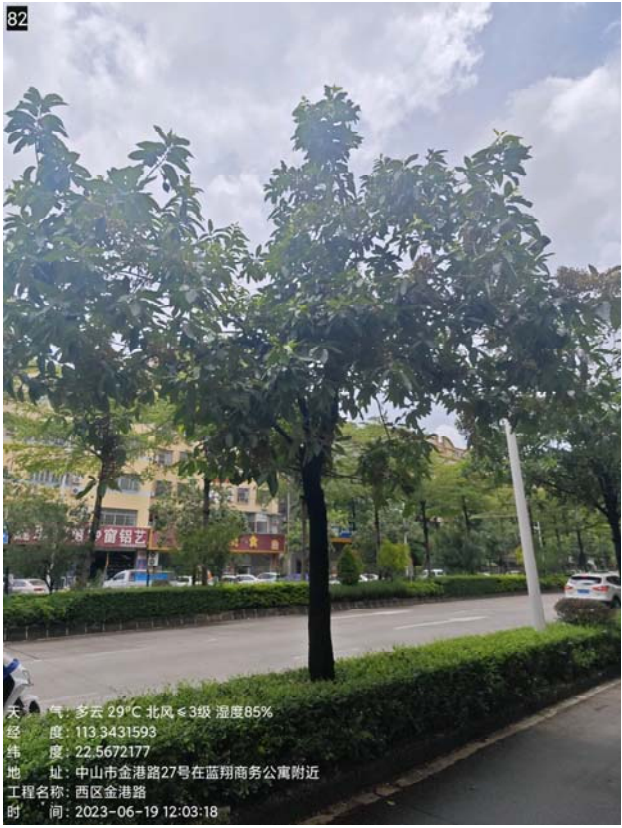
| 树木编号 | 树木名称 | 树木权属 | 胸径（CM） | 树木位置 | 处理方式 | 处理原因 | 树木图片 | 长势 | 立地条件 | 存在问题 |
|---|---|---|---|---|---|---|---|---|---|---|
| 82 | 水翁 | 中山市西区街道城市建设和管理局 | 21 | 金港路 | 异地迁移种植 | 道路安全及乔木生长要求 | | 正常 | 良好 | 无明显问题 |

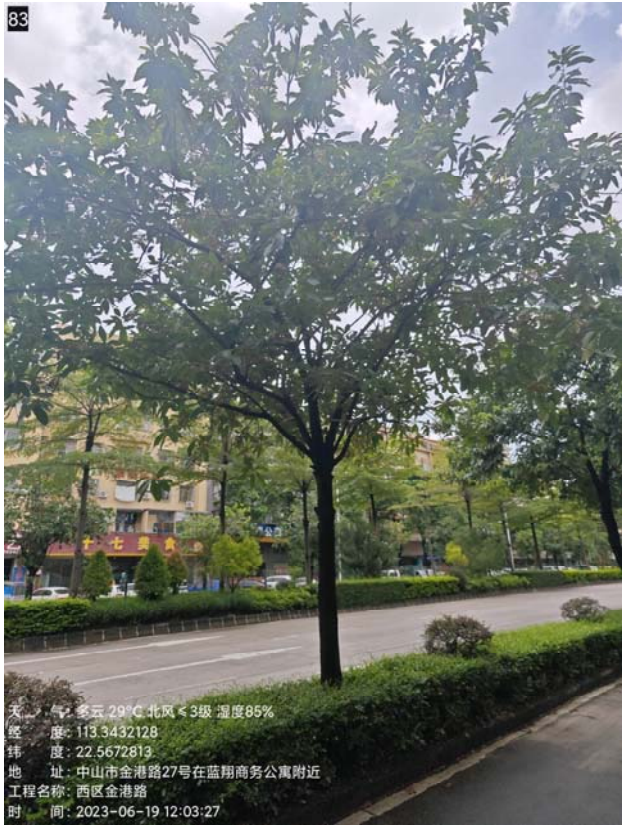
| 树木编号 | 树木名称 | 树木权属 | 胸径（CM） | 树木位置 | 处理方式 | 处理原因 | 树木图片 | 长势 | 立地条件 | 存在问题 |
|---|---|---|---|---|---|---|---|---|---|---|
| 83 | 水翁 | 中山市西区街道城市建设和管理局 | 19 | 金港路 | 异地迁移种植 | 道路安全及乔木生长要求 | | 正常 | 良好 | 无明显问题 |

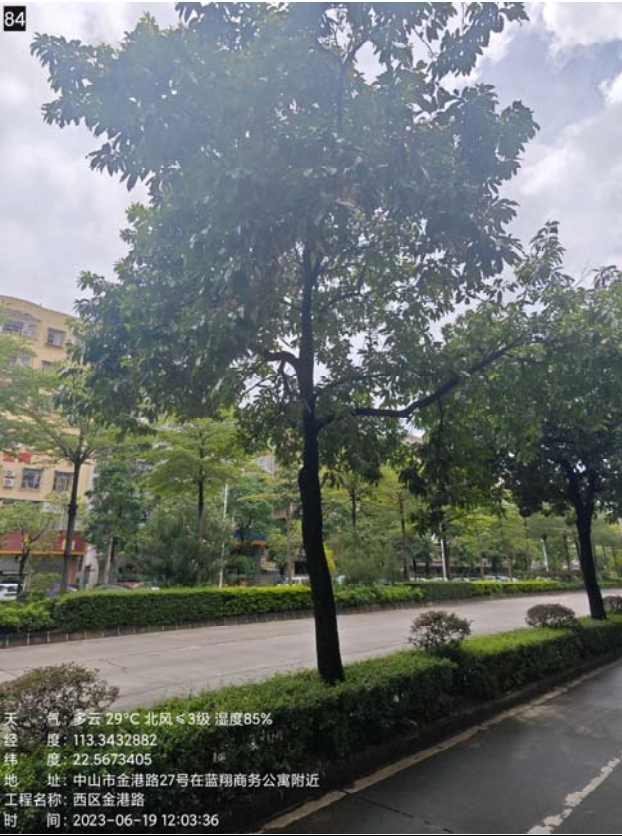
| 树木编号 | 树木名称 | 树木权属 | 胸径（CM） | 树木位置 | 处理方式 | 处理原因 | 树木图片 | 长势 | 立地条件 | 存在问题 |
|---|---|---|---|---|---|---|---|---|---|---|
| 84 | 水翁 | 中山市西区街道城市建设和管理局 | 21 | 金港路 | 异地迁移种植 | 道路安全及乔木生长要求 | | 正常 | 良好 | 无明显问题 |

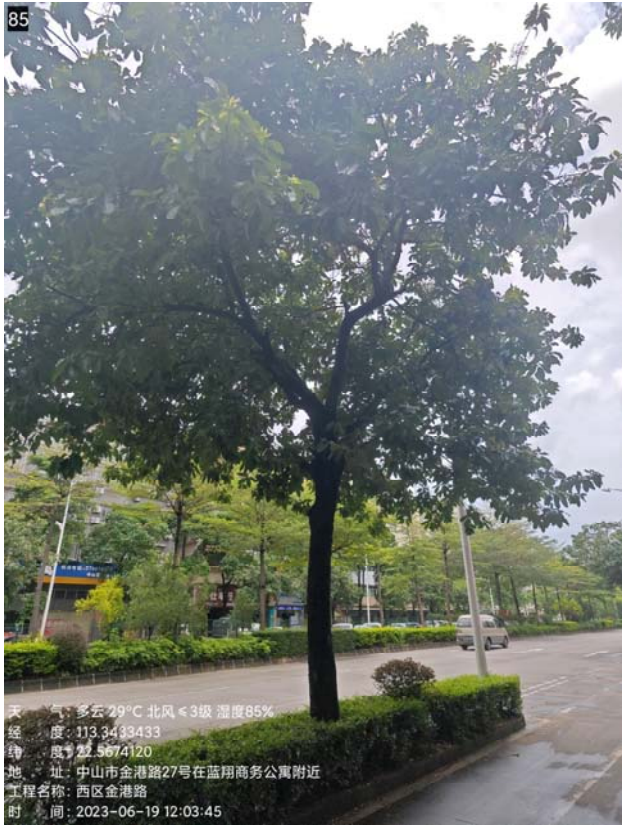
| 树木编号 | 树木名称 | 树木权属 | 胸径（CM） | 树木位置 | 处理方式 | 处理原因 | 树木图片 | 长势 | 立地条件 | 存在问题 |
|---|---|---|---|---|---|---|---|---|---|---|
| 85 | 水翁 | 中山市西区街道城市建设和管理局 | 32 | 金港路 | 异地迁移种植 | 道路安全及乔木生长要求 | | 正常 | 良好 | 无明显问题 |

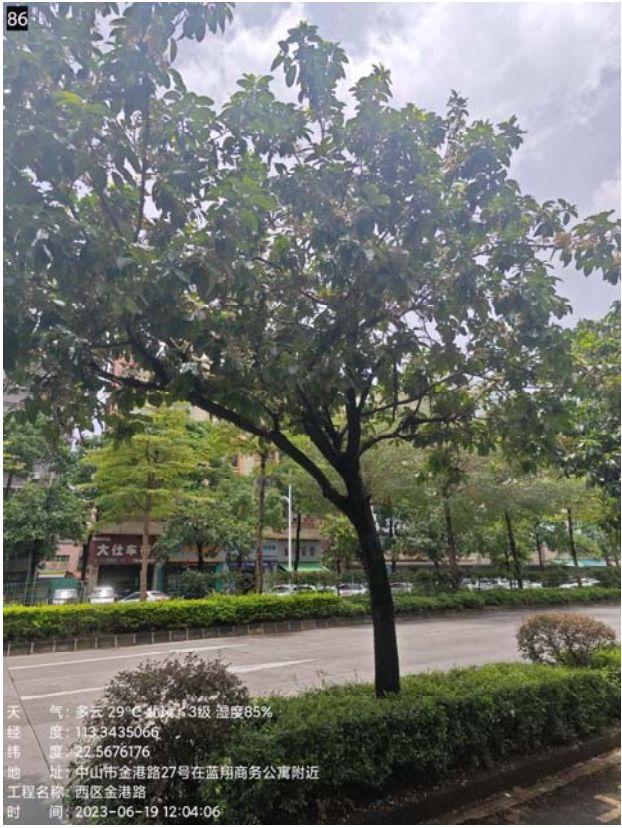
| 树木编号 | 树木名称 | 树木权属 | 胸径（CM） | 树木位置 | 处理方式 | 处理原因 | 树木图片 | 长势 | 立地条件 | 存在问题 |
|---|---|---|---|---|---|---|---|---|---|---|
| 86 | 水翁 | 中山市西区街道城市建设和管理局 | 22 | 金港路 | 异地迁移种植 | 道路安全及乔木生长要求 | | 正常 | 良好 | 无明显问题 |

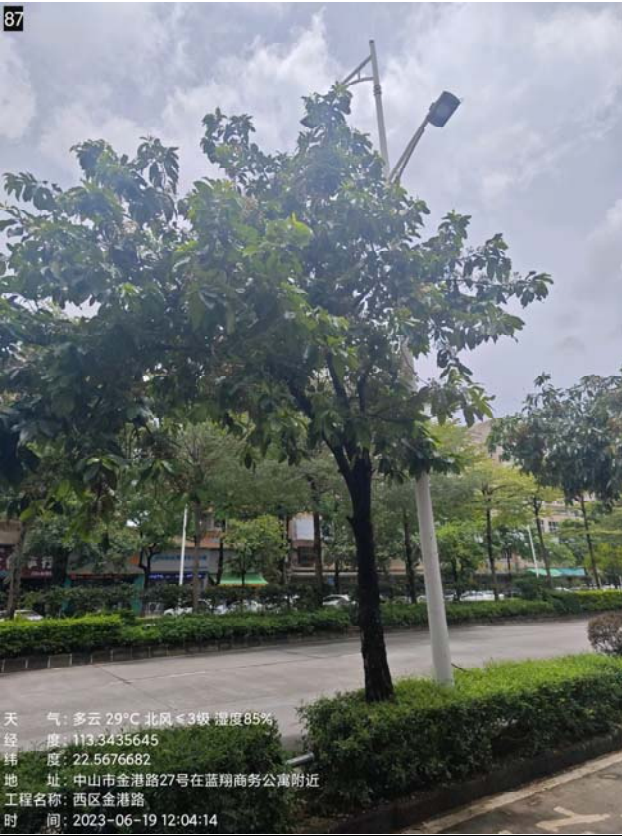
| 树木编号 | 树木名称 | 树木权属 | 胸径（CM） | 树木位置 | 处理方式 | 处理原因 | 树木图片 | 长势 | 立地条件 | 存在问题 |
|---|---|---|---|---|---|---|---|---|---|---|
| 87 | 水翁 | 中山市西区街道城市建设和管理局 | 22 | 金港路 | 异地迁移种植 | 道路安全及乔木生长要求 | | 正常 | 良好 | 无明显问题 |

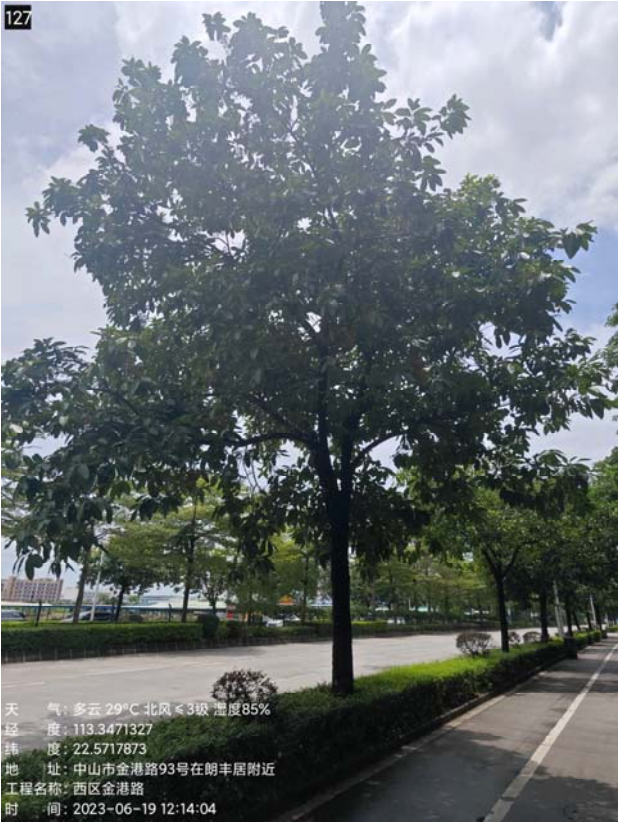
| 树木编号 | 树木名称 | 树木权属 | 胸径（CM） | 树木位置 | 处理方式 | 处理原因 | 树木图片 | 长势 | 立地条件 | 存在问题 |
|---|---|---|---|---|---|---|---|---|---|---|
| 127 | 水翁 | 中山市西区街道城市建设和管理局 | 25 | 金港路 | 异地迁移藏植 | 道路安全及乔木生长要求 | <div><div>127</div><div>天气：多云 29°C 北风&lt;3级 湿度85%<br/>经纬度：113.3471327<br/>海拔：22.5717873<br/>地址：中山市金港路93号在朗丰居附近<br/>工程名称：西区金港路<br/>时间：2023-06-19 12:14:04</div></div> | 正常 | 良好 | 无明显问题 |

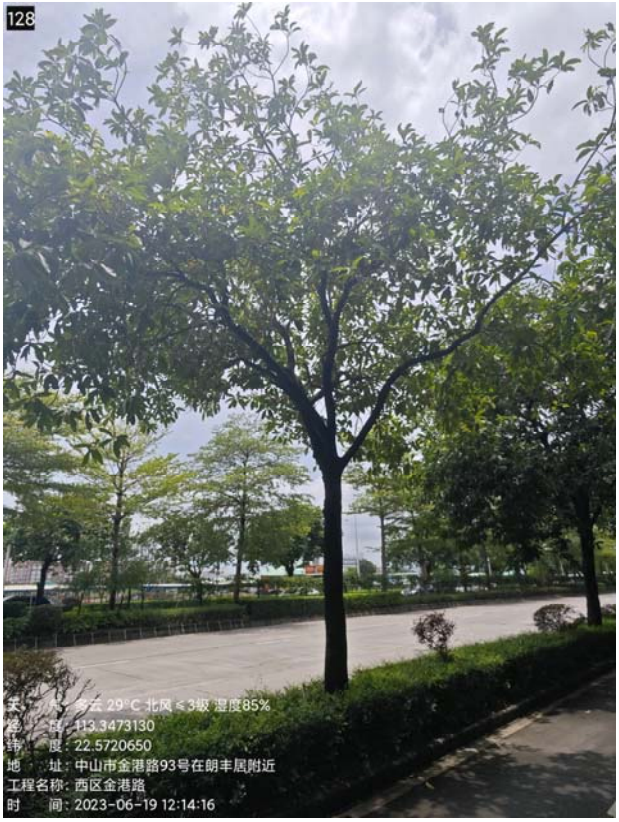
| 树木编号 | 树木名称 | 树木权属 | 胸径（CM） | 树木位置 | 处理方式 | 处理原因 | 树木图片 | 长势 | 立地条件 | 存在问题 |
|---|---|---|---|---|---|---|---|---|---|---|
| 128 | 水翁 | 中山市西区街道城市建设和管理局 | 20 | 金港路 | 异地迁移藏植 | 道路安全及乔木生长要求 | <div><div>128</div><div>天气：多云 29°C 北风&lt;3级 湿度85%<br/>经纬度：113.3473130<br/>海拔：22.5720650<br/>地址：中山市金港路93号在朗丰居附近<br/>工程名称：西区金港路<br/>时间：2023-06-19 12:14:16</div></div> | 正常 | 良好 | 无明显问题 |

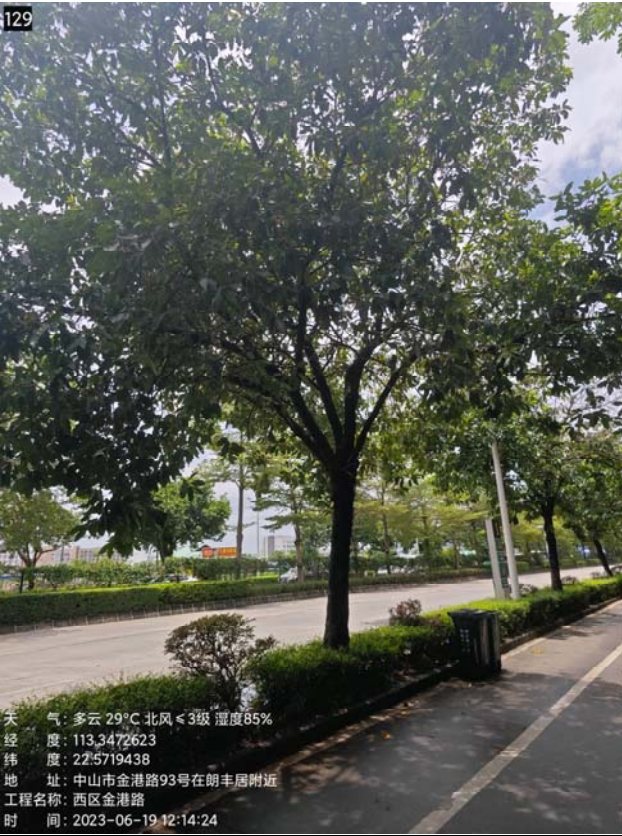
| 树木编号 | 树木名称 | 树木权属 | 胸径（CM） | 树木位置 | 处理方式 | 处理原因 | 树木图片 | 长势 | 立地条件 | 存在问题 |
|---|---|---|---|---|---|---|---|---|---|---|
| 129 | 水翁 | 中山市西区街道城市建设和管理局 | 33 | 金港路 | 异地迁移藏植 | 道路安全及乔木生长要求 | <div><div>129</div><div>天气：多云 29°C 北风 &lt; 3级 湿度85%<br/>经纬度：113.3472623<br/>度：22.5719438<br/>地址：中山市金港路93号在朗丰居附近<br/>工程名称：西区金港路<br/>时间：2023-06-19 12:14:24</div></div> | 正常 | 良好 | 无明显问题 |

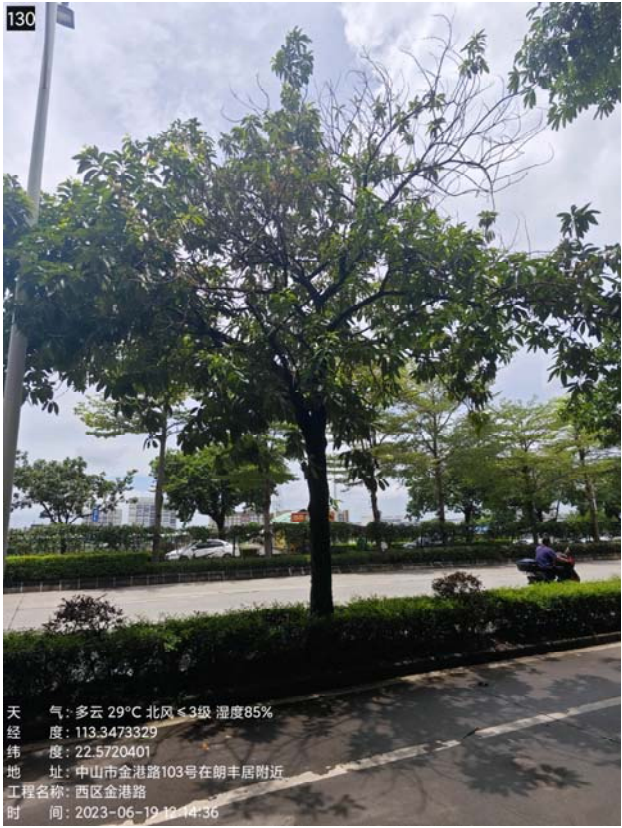
| 树木编号 | 树木名称 | 树木权属 | 胸径（CM） | 树木位置 | 处理方式 | 处理原因 | 树木图片 | 长势 | 立地条件 | 存在问题 |
|---|---|---|---|---|---|---|---|---|---|---|
| 130 | 水翁 | 中山市西区街道城市建设和管理局 | 22 | 金港路 | 异地迁移藏植 | 道路安全及乔木生长要求 | <div><div>130</div><div>天气：多云 29°C 北风 &lt; 3级 湿度85%<br/>经纬度：113.3473329<br/>度：22.5720401<br/>地址：中山市金港路103号在朗丰居附近<br/>工程名称：西区金港路<br/>时间：2023-06-19 12:14:36</div></div> | 正常 | 良好 | 无明显问题 |

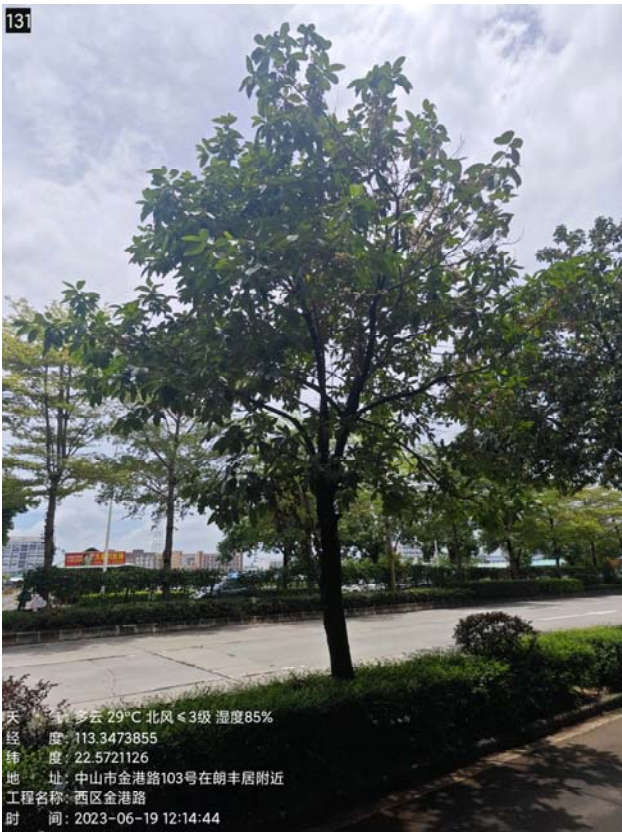
| 树木编号 | 树木名称 | 树木权属 | 胸径（CM） | 树木位置 | 处理方式 | 处理原因 | 树木图片 | 长势 | 立地条件 | 存在问题 |
|---|---|---|---|---|---|---|---|---|---|---|
| 131 | 水翁 | 中山市西区街道城市建设和管理局 | 30 | 金港路 | 异地迁移藏植 | 道路安全及乔木生长要求 | <div><div>131</div></div> | 正常 | 良好 | 无明显问题 |

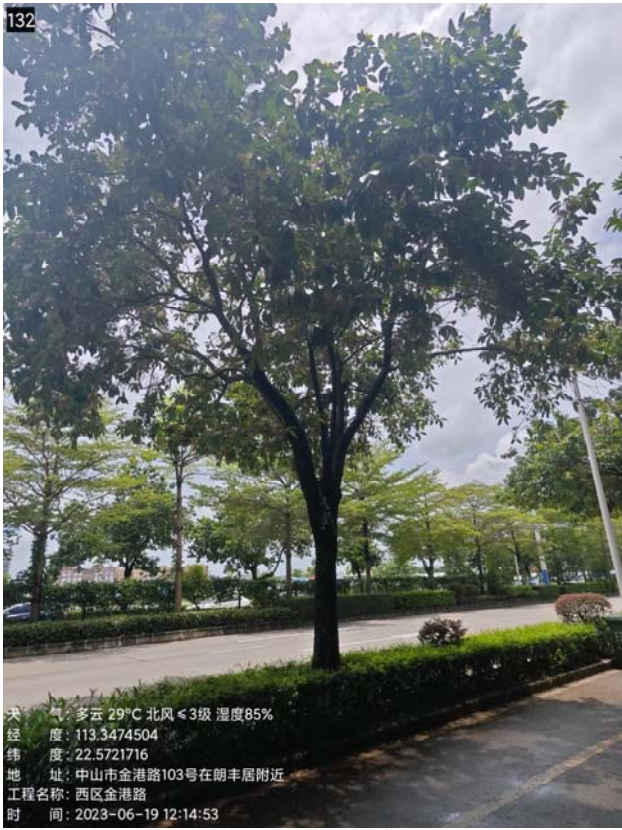
| 树木编号 | 树木名称 | 树木权属 | 胸径（CM） | 树木位置 | 处理方式 | 处理原因 | 树木图片 | 长势 | 立地条件 | 存在问题 |
|---|---|---|---|---|---|---|---|---|---|---|
| 132 | 水翁 | 中山市西区街道城市建设和管理局 | 28 | 金港路 | 异地迁移藏植 | 道路安全及乔木生长要求 | <div><div>132</div></div> | 正常 | 良好 | 无明显问题 |

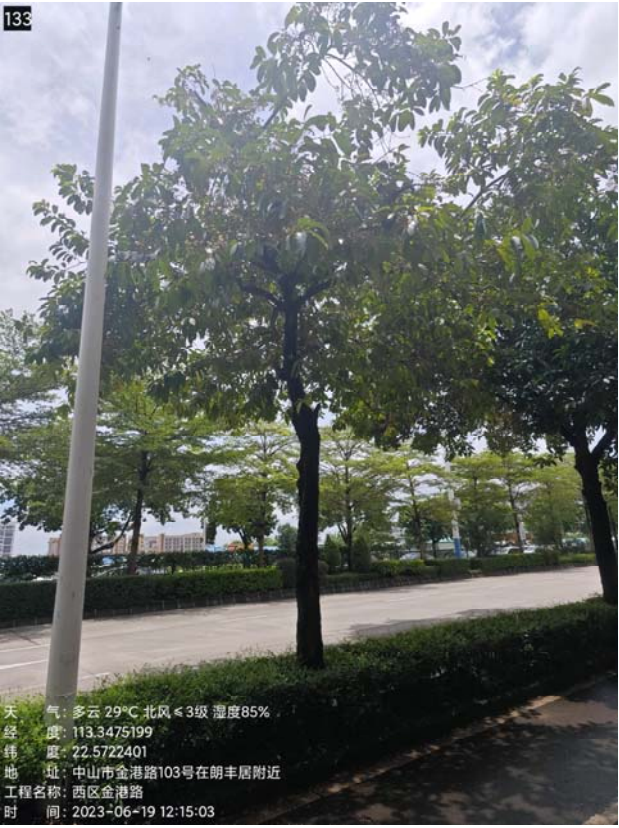
| 树木编号 | 树木名称 | 树木权属 | 胸径（CM） | 树木位置 | 处理方式 | 处理原因 | 树木图片 | 长势 | 立地条件 | 存在问题 |
|---|---|---|---|---|---|---|---|---|---|---|
| 133 | 水翁 | 中山市西区街道城市建设和管理局 | 26 | 金港路 | 异地迁移藏植 | 道路安全及乔木生长要求 | <div><div>133</div><div>天气：多云 29℃ 北风&lt;3级 湿度85%<br/>经纬度：113.3475199<br/>纬度：22.5722401<br/>地址：中山市金港路103号在朗丰居附近<br/>工程名称：西区金港路<br/>时间：2023-06-19 12:15:03</div></div> | 正常 | 良好 | 无明显问题 |

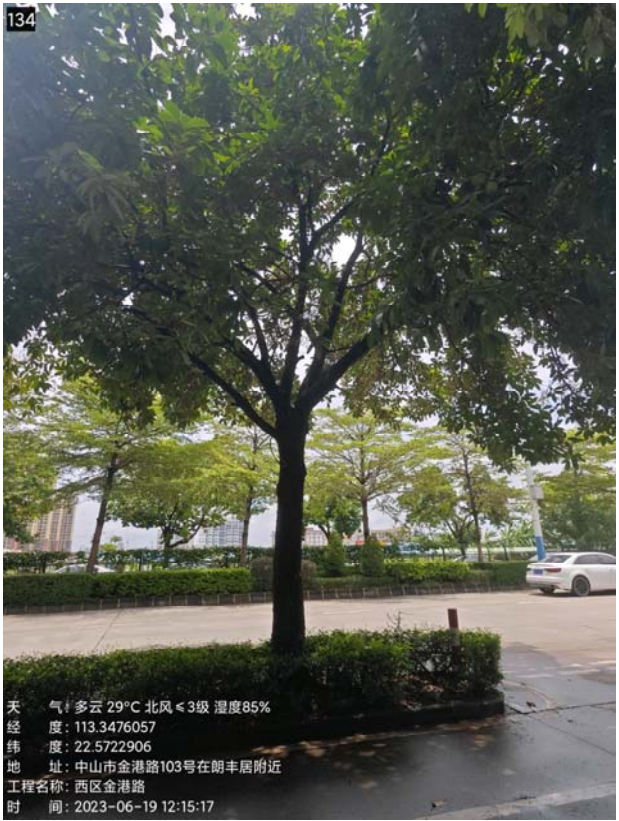
| 树木编号 | 树木名称 | 树木权属 | 胸径（CM） | 树木位置 | 处理方式 | 处理原因 | 树木图片 | 长势 | 立地条件 | 存在问题 |
|---|---|---|---|---|---|---|---|---|---|---|
| 134 | 水翁 | 中山市西区街道城市建设和管理局 | 28 | 金港路 | 异地迁移藏植 | 道路安全及乔木生长要求 | <div><div>134</div><div>天气：多云 29℃ 北风&lt;3级 湿度85%<br/>经纬度：113.3476057<br/>纬度：22.5722906<br/>地址：中山市金港路103号在朗丰居附近<br/>工程名称：西区金港路<br/>时间：2023-06-19 12:15:17</div></div> | 正常 | 良好 | 无明显问题 |

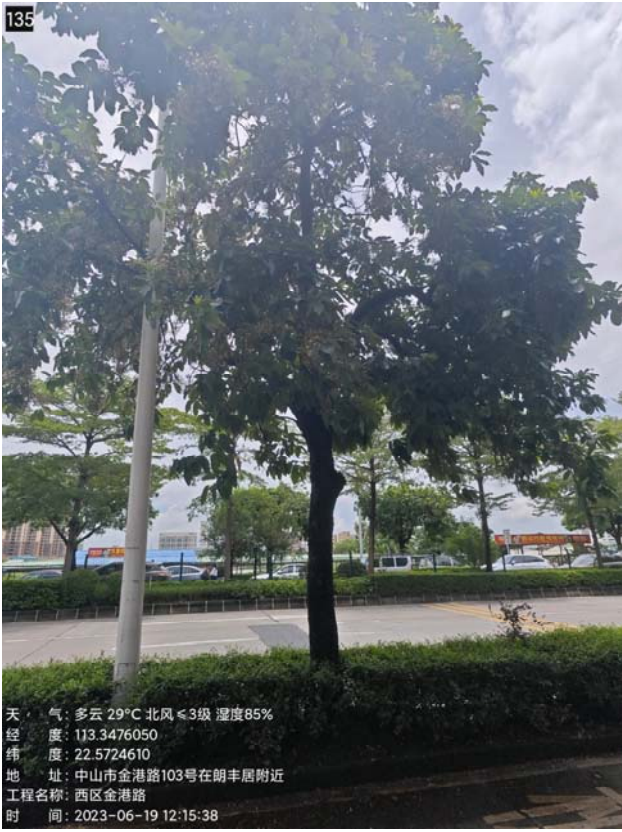
| 树木编号 | 树木名称 | 树木权属 | 胸径（CM） | 树木位置 | 处理方式 | 处理原因 | 树木图片 | 长势 | 立地条件 | 存在问题 |
|---|---|---|---|---|---|---|---|---|---|---|
| 135 | 水翁 | 中山市西区街道城市建设和管理局 | 25 | 金港路 | 异地迁移藏植 | 道路安全及乔木生长要求 | <div><div>135</div><div>天气：多云 29°C 北风&lt;3级 湿度85%<br/>经度：113.3476050<br/>纬度：22.5724610<br/>地址：中山市金港路103号在朗丰居附近<br/>工程名称：西区金港路<br/>时间：2023-06-19 12:15:38</div></div> | 正常 | 良好 | 无明显问题 |

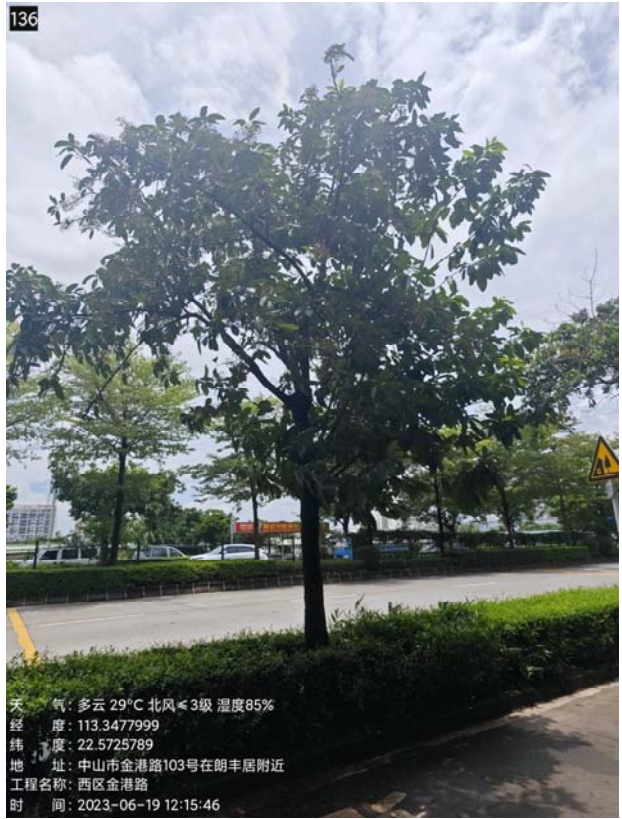
| 树木编号 | 树木名称 | 树木权属 | 胸径（CM） | 树木位置 | 处理方式 | 处理原因 | 树木图片 | 长势 | 立地条件 | 存在问题 |
|---|---|---|---|---|---|---|---|---|---|---|
| 136 | 水翁 | 中山市西区街道城市建设和管理局 | 35 | 金港路 | 异地迁移藏植 | 道路安全及乔木生长要求 | <div><div>136</div><div>天气：多云 29°C 北风&lt;3级 湿度85%<br/>经度：113.3477999<br/>纬度：22.5725789<br/>地址：中山市金港路103号在朗丰居附近<br/>工程名称：西区金港路<br/>时间：2023-06-19 12:15:46</div></div> | 正常 | 良好 | 无明显问题 |

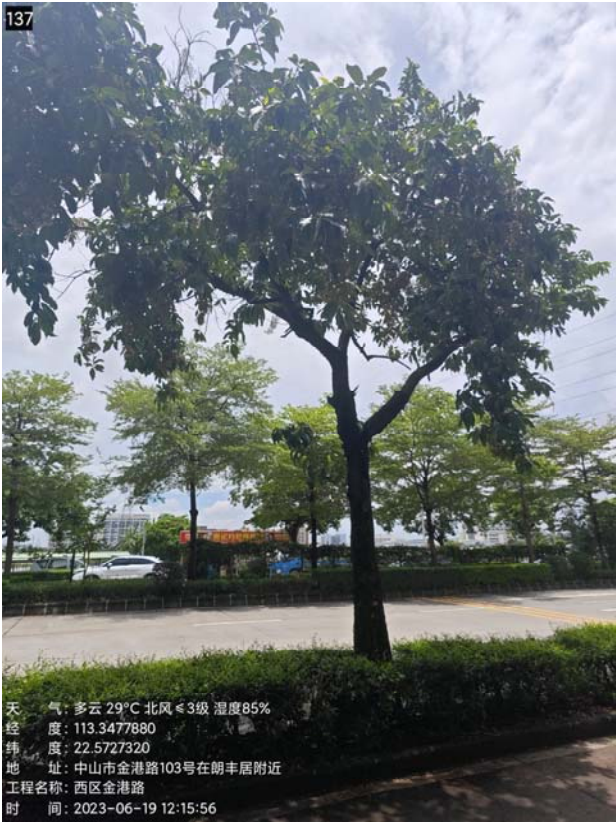
| 树木编号 | 树木名称 | 树木权属 | 胸径（CM） | 树木位置 | 处理方式 | 处理原因 | 树木图片 | 长势 | 立地条件 | 存在问题 |
|---|---|---|---|---|---|---|---|---|---|---|
| 137 | 水翁 | 中山市西区街道城市建设和管理局 | 25 | 金港路 | 异地迁移藏植 | 道路安全及乔木生长要求 | <div><div>137</div><div>天气：多云 29℃ 北风&lt;3级 湿度85%<br/>经纬度：113.3477880 22.5727320<br/>地址：中山市金港路103号在朗丰居附近<br/>工程名称：西区金港路<br/>时间：2023-06-19 12:15:56</div></div> | 正常 | 良好 | 无明显问题 |

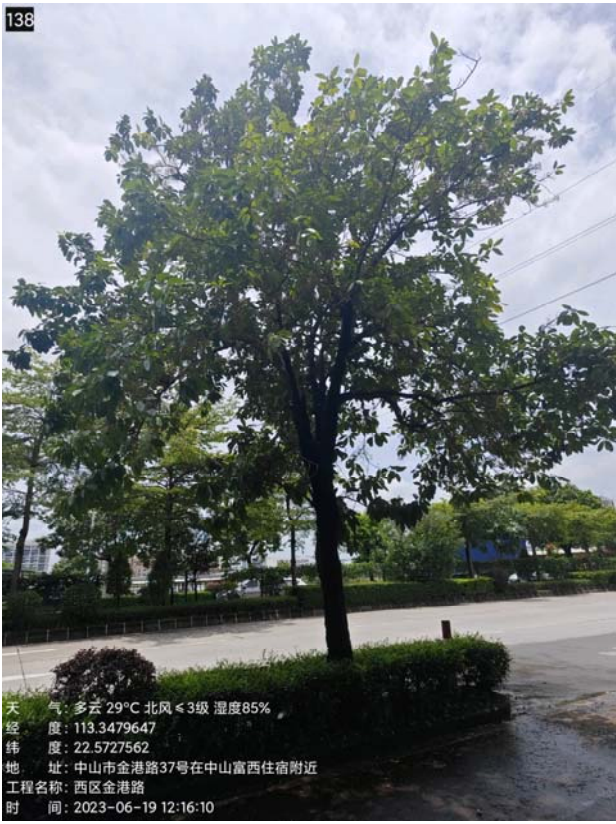
| 树木编号 | 树木名称 | 树木权属 | 胸径（CM） | 树木位置 | 处理方式 | 处理原因 | 树木图片 | 长势 | 立地条件 | 存在问题 |
|---|---|---|---|---|---|---|---|---|---|---|
| 138 | 水翁 | 中山市西区街道城市建设和管理局 | 21 | 金港路 | 异地迁移藏植 | 道路安全及乔木生长要求 | <div><div>138</div><div>天气：多云 29℃ 北风&lt;3级 湿度85%<br/>经纬度：113.3479647 22.5727562<br/>地址：中山市金港路37号在中山富西住宿附近<br/>工程名称：西区金港路<br/>时间：2023-06-19 12:16:10</div></div> | 正常 | 良好 | 无明显问题 |

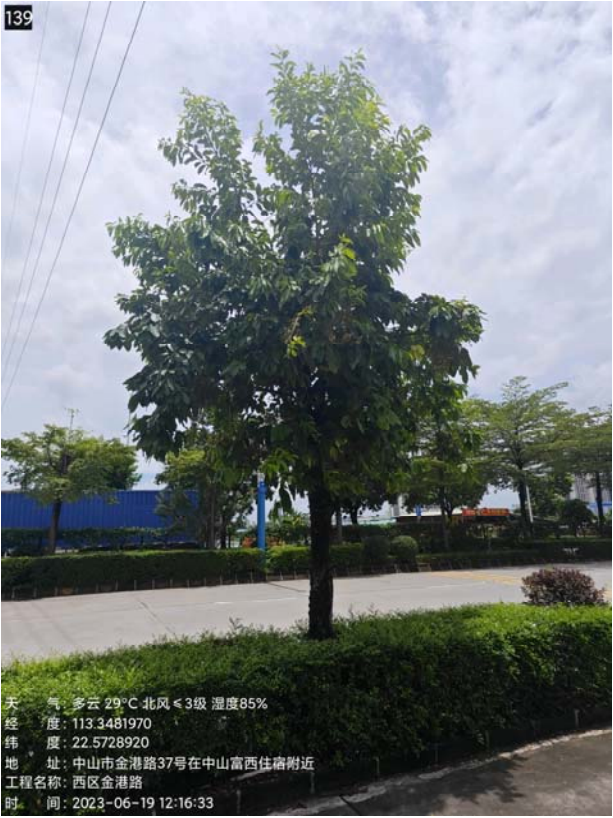
| 树木编号 | 树木名称 | 树木权属 | 胸径（CM） | 树木位置 | 处理方式 | 处理原因 | 树木图片 | 长势 | 立地条件 | 存在问题 |
|---|---|---|---|---|---|---|---|---|---|---|
| 139 | 水翁 | 中山市西区街道城市建设和管理局 | 26 | 金港路 | 异地迁移藏植 | 道路安全及乔木生长要求 | | 正常 | 良好 | 无明显问题 |

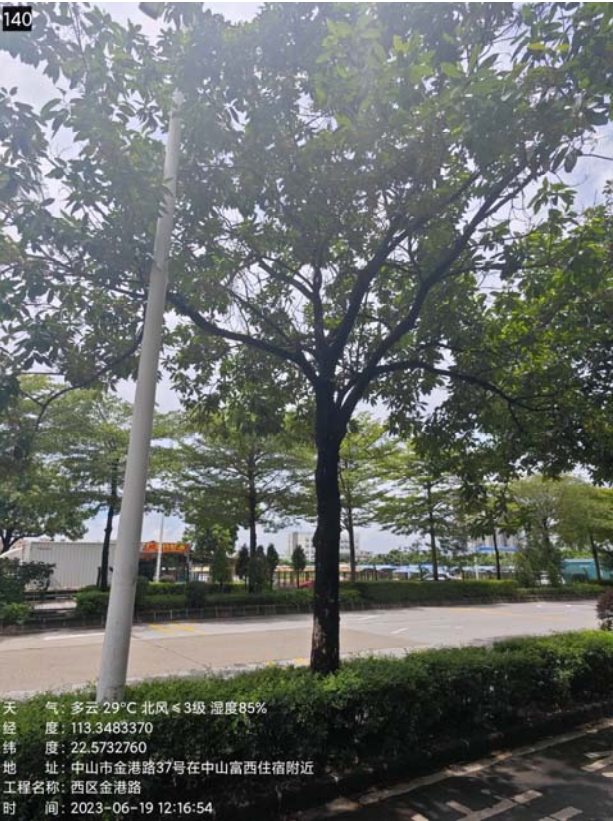
| 树木编号 | 树木名称 | 树木权属 | 胸径（CM） | 树木位置 | 处理方式 | 处理原因 | 树木图片 | 长势 | 立地条件 | 存在问题 |
|---|---|---|---|---|---|---|---|---|---|---|
| 140 | 水翁 | 中山市西区街道城市建设和管理局 | 25 | 金港路 | 异地迁移藏植 | 道路安全及乔木生长要求 | | 正常 | 良好 | 无明显问题 |

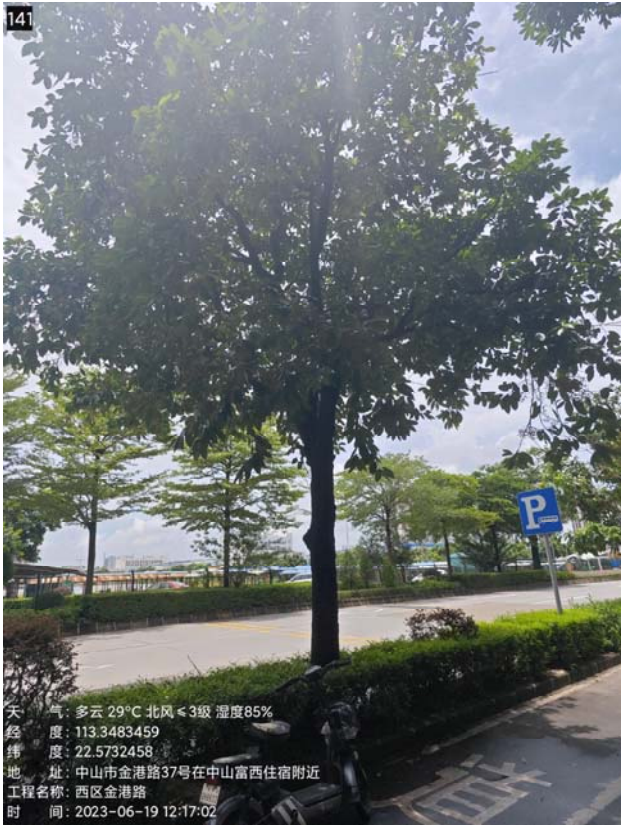
| 树木编号 | 树木名称 | 树木权属 | 胸径（CM） | 树木位置 | 处理方式 | 处理原因 | 树木图片 | 长势 | 立地条件 | 存在问题 |
|---|---|---|---|---|---|---|---|---|---|---|
| 141 | 水翁 | 中山市西区街道城市建设和管理局 | 23 | 金港路 | 异地迁移藏植 | 道路安全及乔木生长要求 | <p>天气：多云 29°C 北风&lt;3级 湿度85%<br/>经纬度：113.3483459<br/>海拔：22.5732458<br/>地址：中山市金港路37号在中山富西住宿附近<br/>工程名称：西区金港路<br/>时间：2023-06-19 12:17:02</p> | 正常 | 良好 | 无明显问题 |

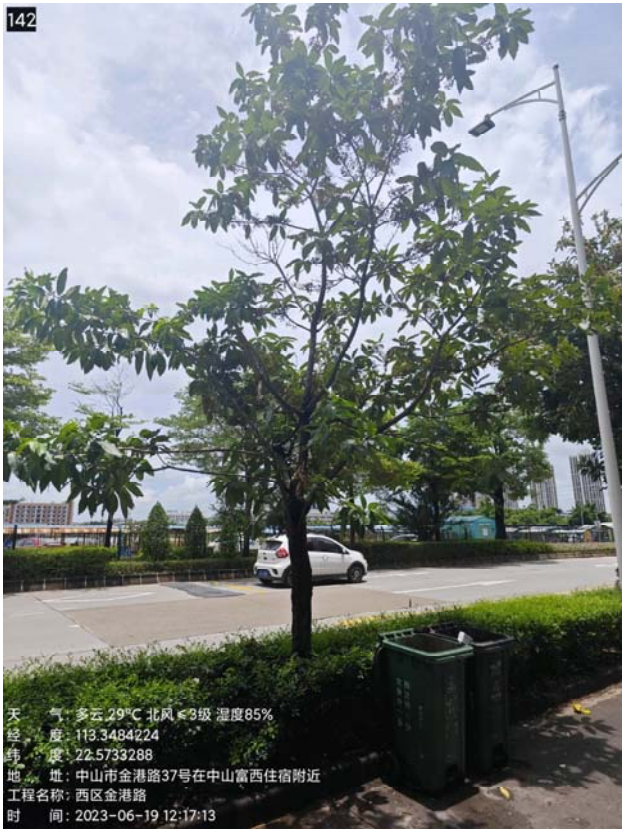
| 树木编号 | 树木名称 | 树木权属 | 胸径（CM） | 树木位置 | 处理方式 | 处理原因 | 树木图片 | 长势 | 立地条件 | 存在问题 |
|---|---|---|---|---|---|---|---|---|---|---|
| 142 | 水翁 | 中山市西区街道城市建设和管理局 | 24 | 金港路 | 异地迁移藏植 | 道路安全及乔木生长要求 | <p>天气：多云 29°C 北风&lt;3级 湿度85%<br/>经纬度：113.3484224<br/>海拔：22.5733288<br/>地址：中山市金港路37号在中山富西住宿附近<br/>工程名称：西区金港路<br/>时间：2023-06-19 12:17:13</p> | 正常 | 良好 | 无明显问题 |

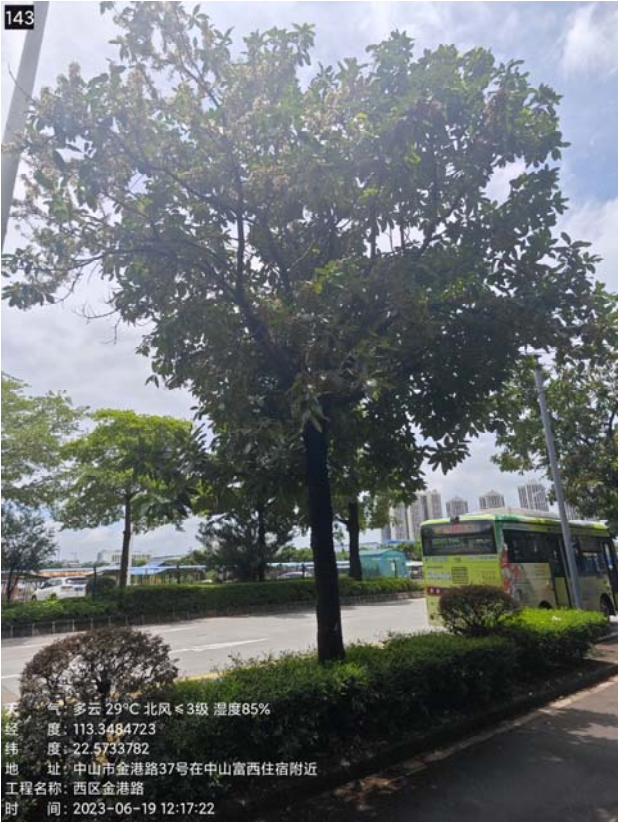
| 树木编号 | 树木名称 | 树木权属 | 胸径（CM） | 树木位置 | 处理方式 | 处理原因 | 树木图片 | 长势 | 立地条件 | 存在问题 |
|---|---|---|---|---|---|---|---|---|---|---|
| 143 | 水翁 | 中山市西区街道城市建设和管理局 | 28 | 金港路 | 异地迁移藏植 | 道路安全及乔木生长要求 | <div><div>143</div><div>天气：多云 29°C 北风&lt;3级 湿度85%<br/>经纬度：113.3484723<br/>海拔：22.5733782<br/>地址：中山市金港路37号在中山富西住宿附近<br/>工程名称：西区金港路<br/>时间：2023-06-19 12:17:22</div></div> | 正常 | 良好 | 无明显问题 |

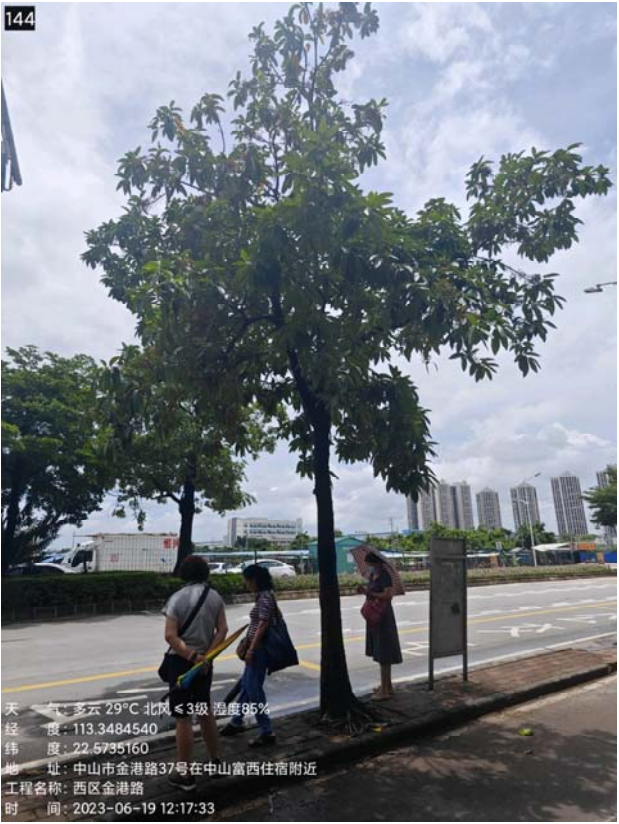
| 树木编号 | 树木名称 | 树木权属 | 胸径（CM） | 树木位置 | 处理方式 | 处理原因 | 树木图片 | 长势 | 立地条件 | 存在问题 |
|---|---|---|---|---|---|---|---|---|---|---|
| 144 | 水翁 | 中山市西区街道城市建设和管理局 | 20 | 金港路 | 异地迁移藏植 | 道路安全及乔木生长要求 | <div><div>144</div><div>天气：多云 29°C 北风&lt;3级 湿度85%<br/>经纬度：113.3484540<br/>海拔：22.5735160<br/>地址：中山市金港路37号在中山富西住宿附近<br/>工程名称：西区金港路<br/>时间：2023-06-19 12:17:33</div></div> | 正常 | 良好 | 无明显问题 |

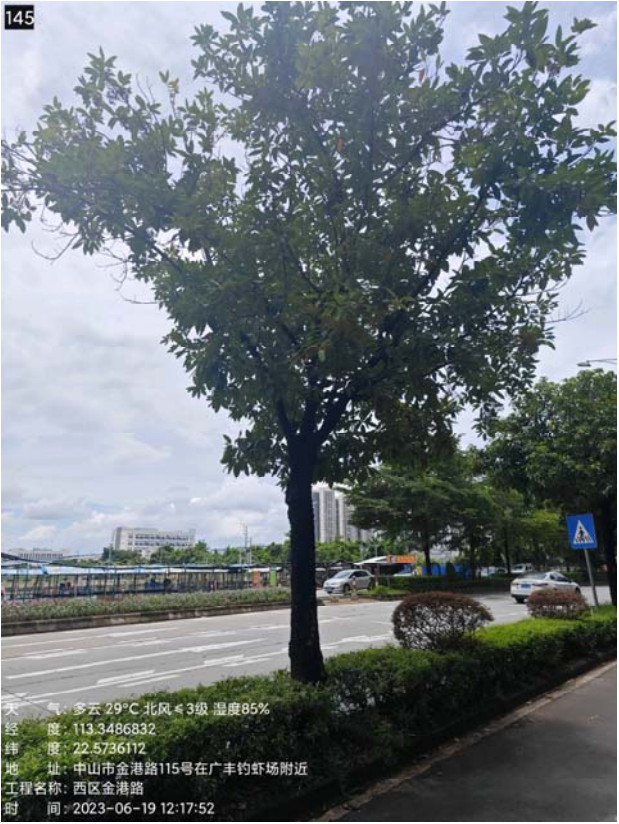
| 树木编号 | 树木名称 | 树木权属 | 胸径（CM） | 树木位置 | 处理方式 | 处理原因 | 树木图片 | 长势 | 立地条件 | 存在问题 |
|---|---|---|---|---|---|---|---|---|---|---|
| 145 | 水翁 | 中山市西区街道城市建设和管理局 | 23 | 金港路 | 异地迁移藏植 | 道路安全及乔木生长要求 | <div><div>145</div><div>天气: 多云 29°C 北风&lt;3级 湿度85%<br/>经度: 113.3486832<br/>纬度: 22.5736112<br/>地址: 中山市金港路115号在广丰钓虾场附近<br/>工程名称: 西区金港路<br/>时间: 2023-06-19 12:17:52</div></div> | 正常 | 良好 | 无明显问题 |

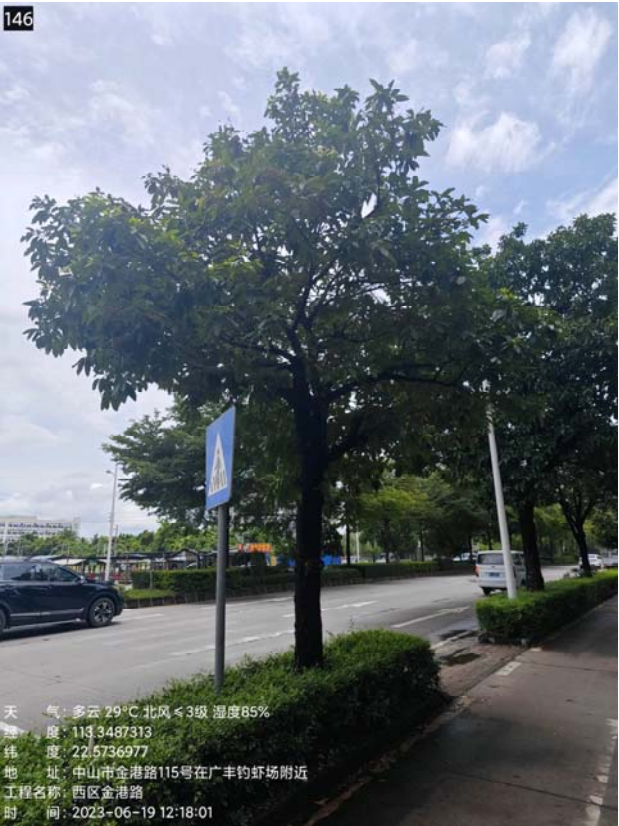
| 树木编号 | 树木名称 | 树木权属 | 胸径（CM） | 树木位置 | 处理方式 | 处理原因 | 树木图片 | 长势 | 立地条件 | 存在问题 |
|---|---|---|---|---|---|---|---|---|---|---|
| 146 | 水翁 | 中山市西区街道城市建设和管理局 | 20 | 金港路 | 异地迁移藏植 | 道路安全及乔木生长要求 | <div><div>146</div><div>天气: 多云 29°C 北风&lt;3级 湿度85%<br/>经度: 113.3487313<br/>纬度: 22.5736977<br/>地址: 中山市金港路115号在广丰钓虾场附近<br/>工程名称: 西区金港路<br/>时间: 2023-06-19 12:18:01</div></div> | 正常 | 良好 | 无明显问题 |

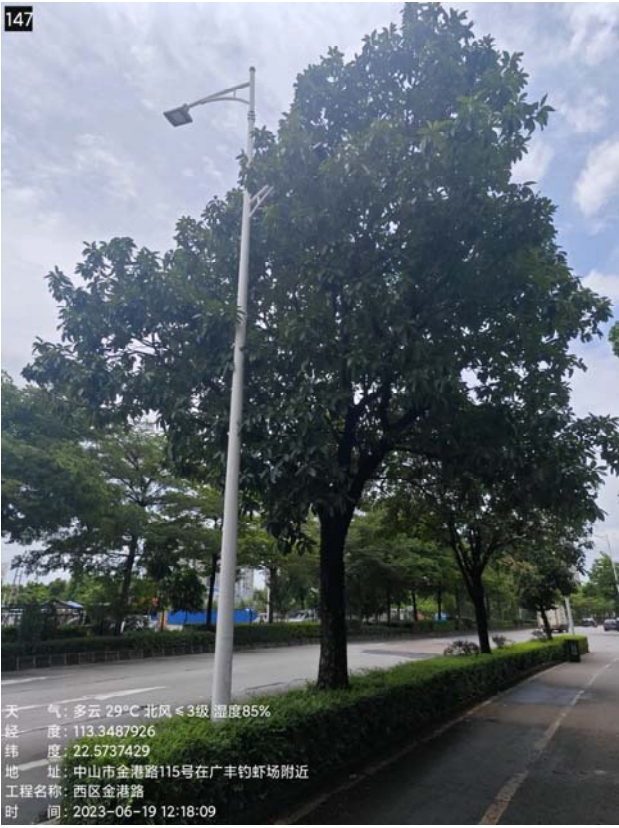
| 树木编号 | 树木名称 | 树木权属 | 胸径（CM） | 树木位置 | 处理方式 | 处理原因 | 树木图片 | 长势 | 立地条件 | 存在问题 |
|---|---|---|---|---|---|---|---|---|---|---|
| 147 | 水翁 | 中山市西区街道城市建设和管理局 | 25 | 金港路 | 异地迁移藏植 | 道路安全及乔木生长要求 | <div><div>147</div><div>天气：多云 29°C 北风&lt;3级 湿度85%<br/>经度：113.3487926<br/>纬度：22.5737429<br/>地址：中山市金港路115号在广丰钓虾场附近<br/>工程名称：西区金港路<br/>时间：2023-06-19 12:18:09</div></div> | 正常 | 良好 | 无明显问题 |

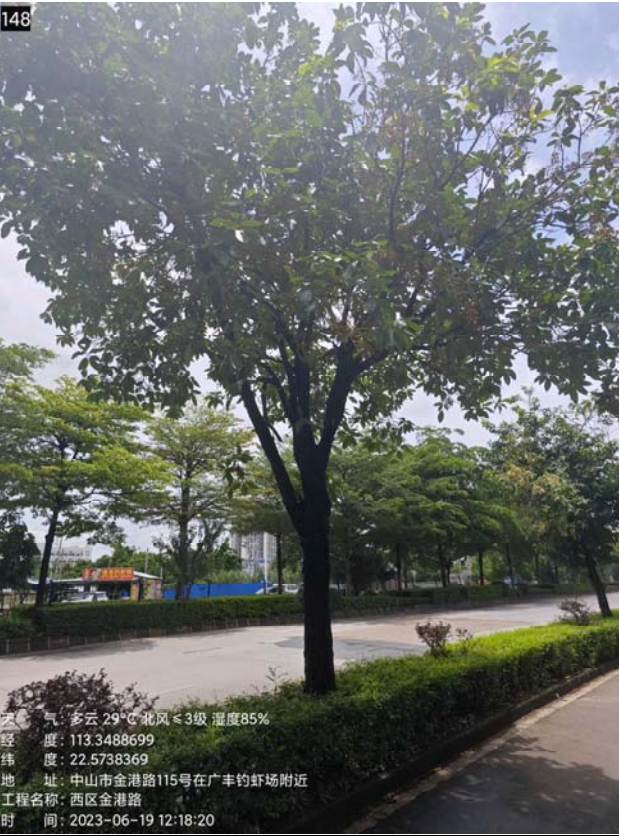
| 树木编号 | 树木名称 | 树木权属 | 胸径（CM） | 树木位置 | 处理方式 | 处理原因 | 树木图片 | 长势 | 立地条件 | 存在问题 |
|---|---|---|---|---|---|---|---|---|---|---|
| 148 | 水翁 | 中山市西区街道城市建设和管理局 | 25 | 金港路 | 异地迁移藏植 | 道路安全及乔木生长要求 | <div><div>148</div><div>天气：多云 29°C 北风&lt;3级 湿度85%<br/>经度：113.3488699<br/>纬度：22.5738369<br/>地址：中山市金港路115号在广丰钓虾场附近<br/>工程名称：西区金港路<br/>时间：2023-06-19 12:18:20</div></div> | 正常 | 良好 | 无明显问题 |

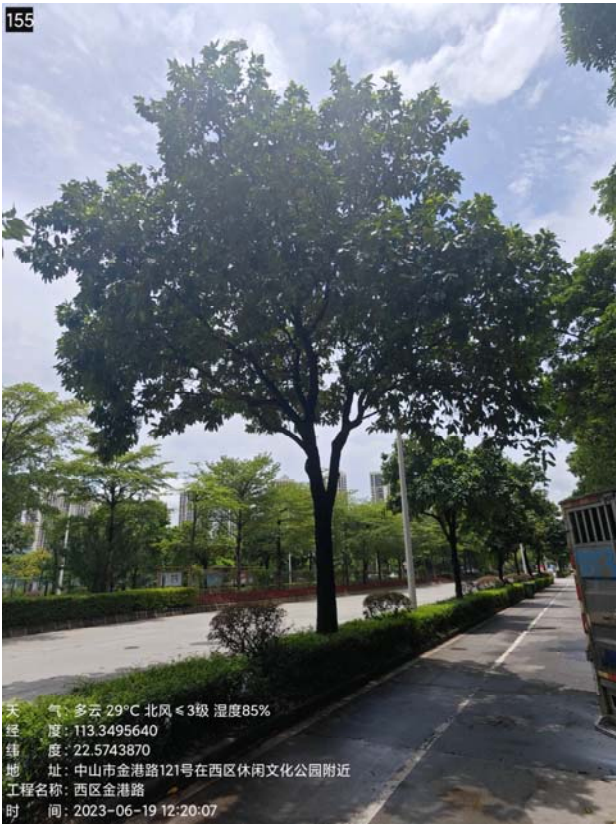
| 树木编号 | 树木名称 | 树木权属 | 胸径（CM） | 树木位置 | 处理方式 | 处理原因 | 树木图片 | 长势 | 立地条件 | 存在问题 |
|---|---|---|---|---|---|---|---|---|---|---|
| 155 | 水翁 | 中山市西区街道城市建设和管理局 | 24 | 金港路 | 异地迁移藏植 | 道路安全及乔木生长要求 | | 正常 | 良好 | 无明显问题 |
