# 金港路道路提升工程 树木处置方案

建设单位：中山市西区街道城市建设和管理局

编制单位：中山市规划设计院有限公司

2025年4月

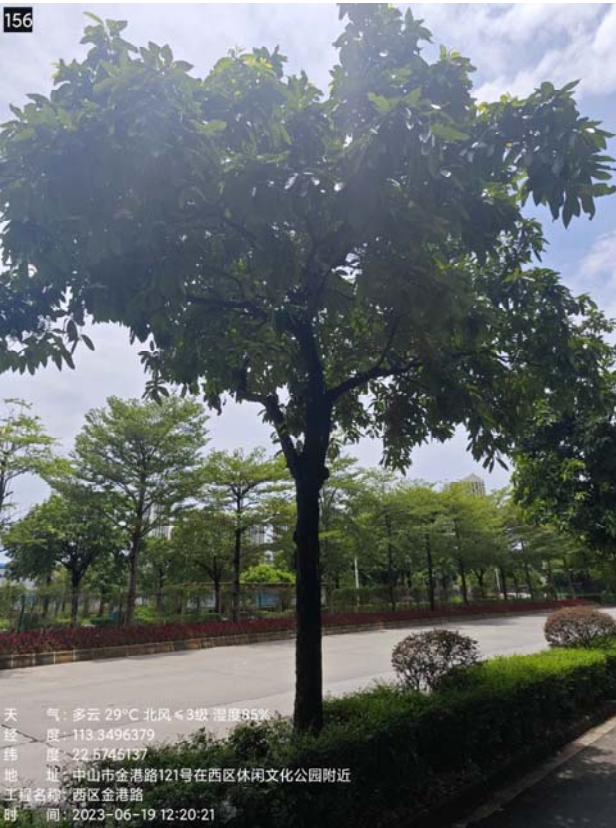
| 树木编号 | 树木名称 | 树木权属 | 胸径（CM） | 树木位置 | 处理方式 | 处理原因 | 树木图片 | 长势 | 立地条件 | 存在问题 |
|---|---|---|---|---|---|---|---|---|---|---|
| 156 | 水翁 | 中山市西区街道城市建设和管理局 | 25 | 金港路 | 异地迁移藏植 | 道路安全及乔木生长要求 | | 正常 | 良好 | 无明显问题 |

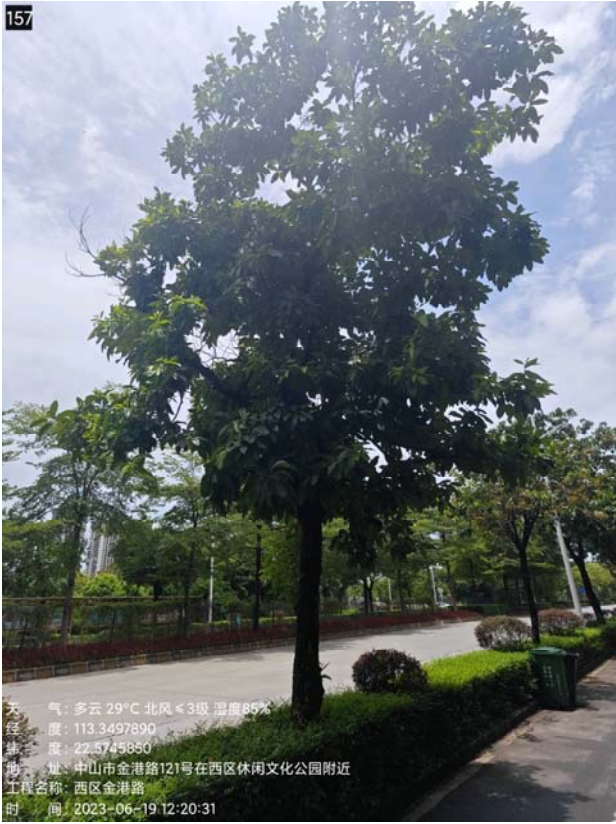
| 树木编号 | 树木名称 | 树木权属 | 胸径（CM） | 树木位置 | 处理方式 | 处理原因 | 树木图片 | 长势 | 立地条件 | 存在问题 |
|---|---|---|---|---|---|---|---|---|---|---|
| 157 | 水翁 | 中山市西区街道城市建设和管理局 | 34 | 金港路 | 异地迁移藏植 | 道路安全及乔木生长要求 | <div><div>157</div><div>天气：多云 29°C 北风&lt;3级 湿度85%<br/>经纬度：113.3497890<br/>海拔：22.5745850<br/>地址：中山市金港路121号在西区休闲文化公园附近<br/>工程名称：西区金港路<br/>时间：2023-06-19 12:20:31</div></div> | 正常 | 良好 | 无明显问题 |

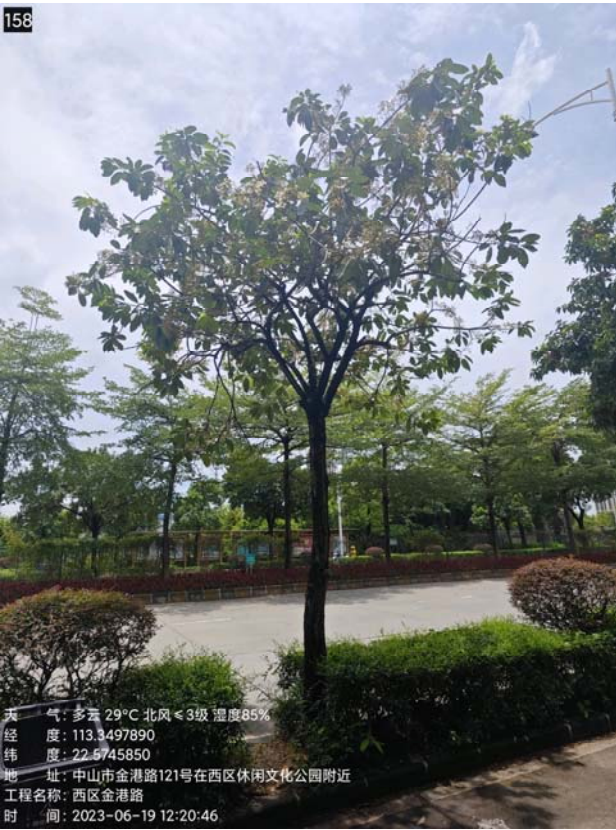
| 树木编号 | 树木名称 | 树木权属 | 胸径（CM） | 树木位置 | 处理方式 | 处理原因 | 树木图片 | 长势 | 立地条件 | 存在问题 |
|---|---|---|---|---|---|---|---|---|---|---|
| 158 | 水翁 | 中山市西区街道城市建设和管理局 | 22 | 金港路 | 异地迁移藏植 | 道路安全及乔木生长要求 | <div><div>158</div><div>天气：多云 29°C 北风&lt;3级 湿度85%<br/>经纬度：113.3497890<br/>海拔：22.5745850<br/>地址：中山市金港路121号在西区休闲文化公园附近<br/>工程名称：西区金港路<br/>时间：2023-06-19 12:20:46</div></div> | 正常 | 良好 | 无明显问题 |

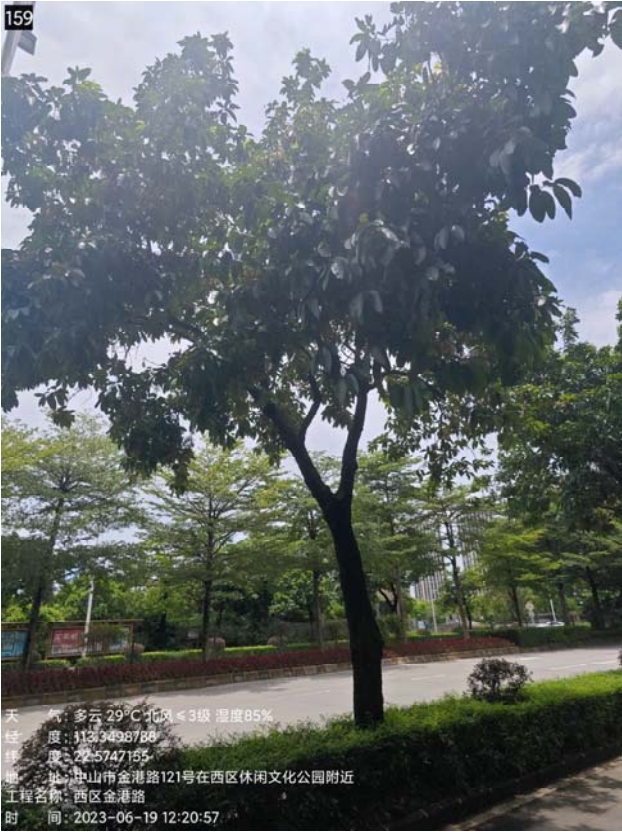
| 树木编号 | 树木名称 | 树木权属 | 胸径（CM） | 树木位置 | 处理方式 | 处理原因 | 树木图片 | 长势 | 立地条件 | 存在问题 |
|---|---|---|---|---|---|---|---|---|---|---|
| 159 | 水翁 | 中山市西区街道城市建设和管理局 | 21 | 金港路 | 异地迁移藏植 | 道路安全及乔木生长要求 | | 正常 | 良好 | 无明显问题 |

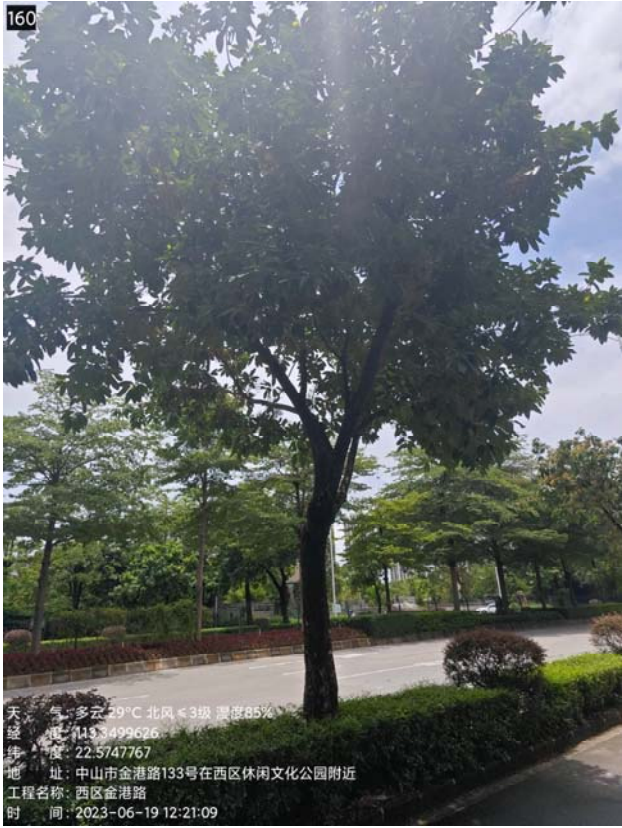
| 树木编号 | 树木名称 | 树木权属 | 胸径（CM） | 树木位置 | 处理方式 | 处理原因 | 树木图片 | 长势 | 立地条件 | 存在问题 |
|---|---|---|---|---|---|---|---|---|---|---|
| 160 | 水翁 | 中山市西区街道城市建设和管理局 | 16 | 金港路 | 异地迁移藏植 | 道路安全及乔木生长要求 | | 正常 | 良好 | 无明显问题 |

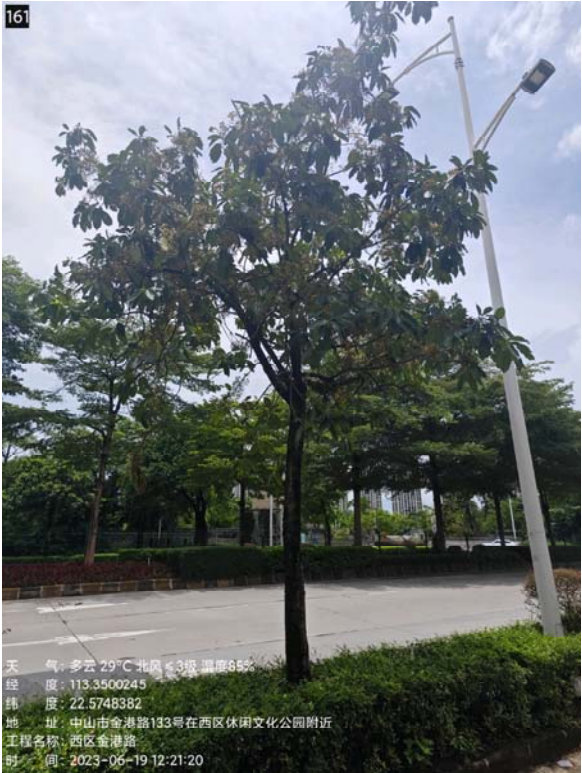
| 树木编号 | 树木名称 | 树木权属 | 胸径（CM） | 树木位置 | 处理方式 | 处理原因 | 树木图片 | 长势 | 立地条件 | 存在问题 |
|---|---|---|---|---|---|---|---|---|---|---|
| 161 | 水翁 | 中山市西区街道城市建设和管理局 | 25 | 金港路 | 异地迁移藏植 | 道路安全及乔木生长要求 | | 正常 | 良好 | 无明显问题 |

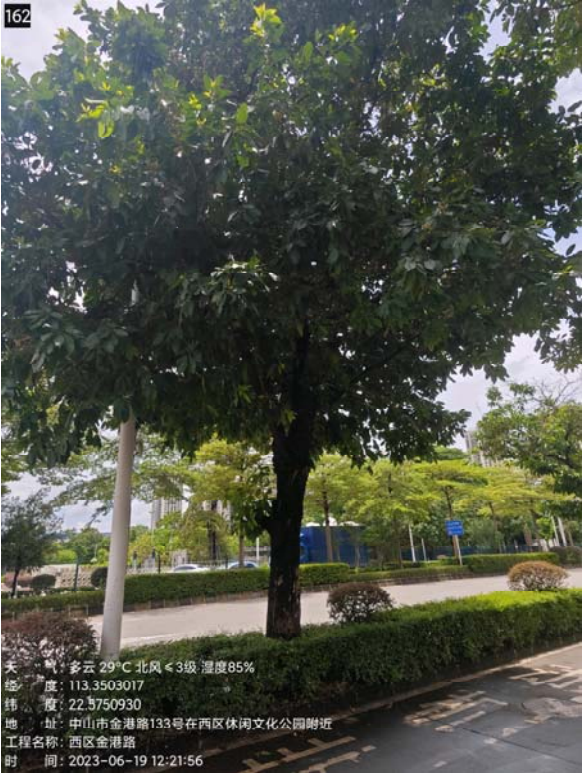
| 树木编号 | 树木名称 | 树木权属 | 胸径（CM） | 树木位置 | 处理方式 | 处理原因 | 树木图片 | 长势 | 立地条件 | 存在问题 |
|---|---|---|---|---|---|---|---|---|---|---|
| 162 | 水翁 | 中山市西区街道城市建设和管理局 | 23 | 金港路 | 异地迁移藏植 | 道路安全及乔木生长要求 | | 正常 | 良好 | 无明显问题 |

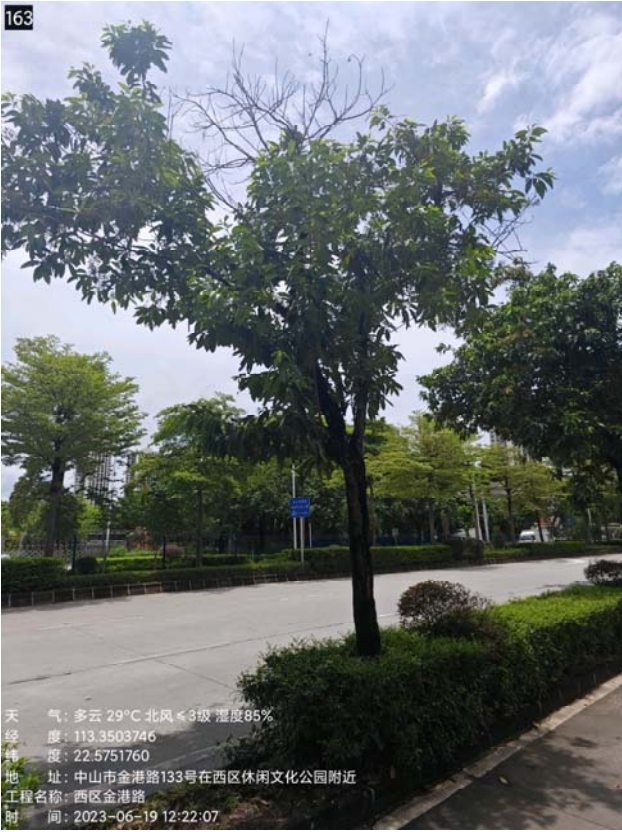
| 树木编号 | 树木名称 | 树木权属 | 胸径（CM） | 树木位置 | 处理方式 | 处理原因 | 树木图片 | 长势 | 立地条件 | 存在问题 |
|---|---|---|---|---|---|---|---|---|---|---|
| 163 | 水翁 | 中山市西区街道城市建设和管理局 | 18 | 金港路 | 异地迁移藏植 | 道路安全及乔木生长要求 | | 正常 | 良好 | 无明显问题 |

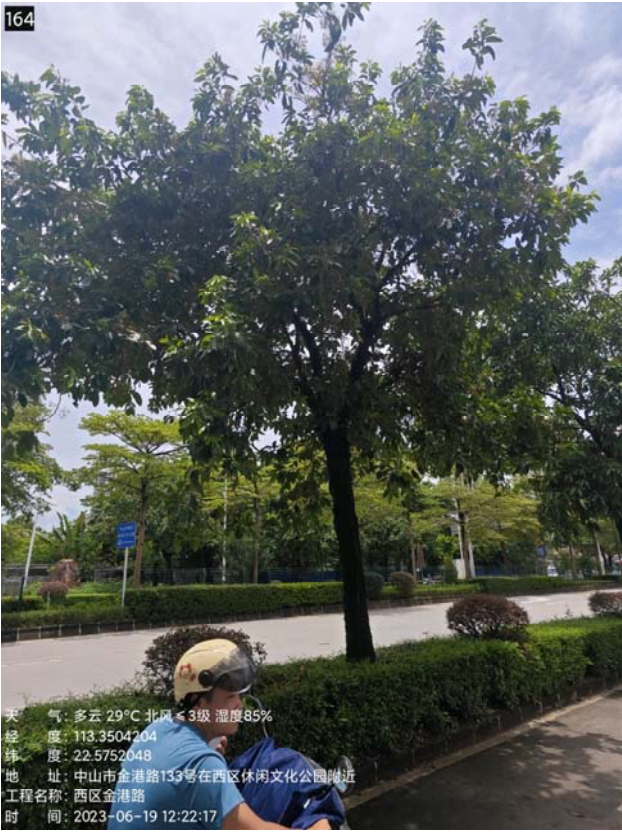
| 树木编号 | 树木名称 | 树木权属 | 胸径（CM） | 树木位置 | 处理方式 | 处理原因 | 树木图片 | 长势 | 立地条件 | 存在问题 |
|---|---|---|---|---|---|---|---|---|---|---|
| 164 | 水翁 | 中山市西区街道城市建设和管理局 | 30 | 金港路 | 异地迁移藏植 | 道路安全及乔木生长要求 | | 正常 | 良好 | 无明显问题 |

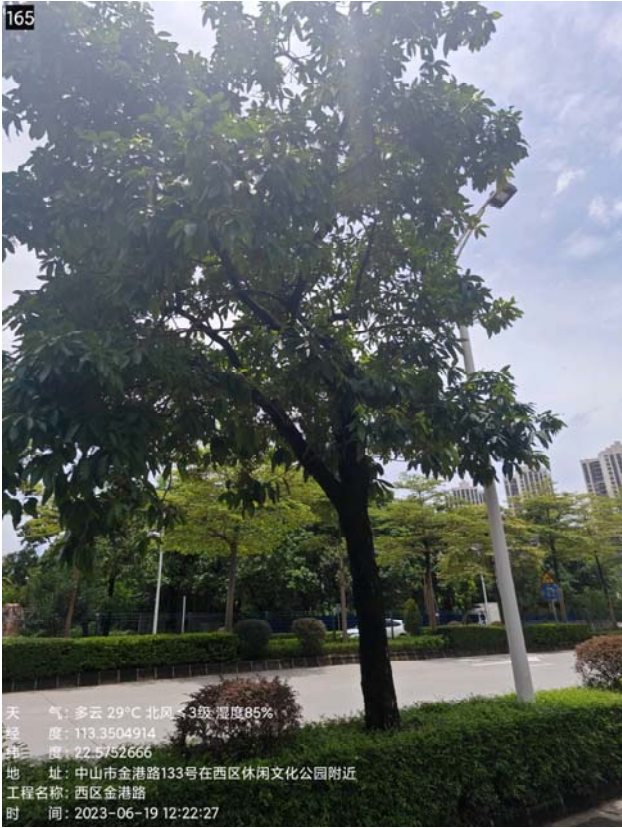
| 树木编号 | 树木名称 | 树木权属 | 胸径（CM） | 树木位置 | 处理方式 | 处理原因 | 树木图片 | 长势 | 立地条件 | 存在问题 |
|---|---|---|---|---|---|---|---|---|---|---|
| 165 | 水翁 | 中山市西区街道城市建设和管理局 | 18 | 金港路 | 异地迁移藏植 | 道路安全及乔木生长要求 | <p>天气：多云 29℃ 北风&lt;3级 湿度85%<br/>经度：113.3504914<br/>纬度：22.5752666<br/>地址：中山市金港路133号在西区休闲文化公园附近<br/>工程名称：西区金港路<br/>时间：2023-06-19 12:22:27</p> | 正常 | 良好 | 无明显问题 |

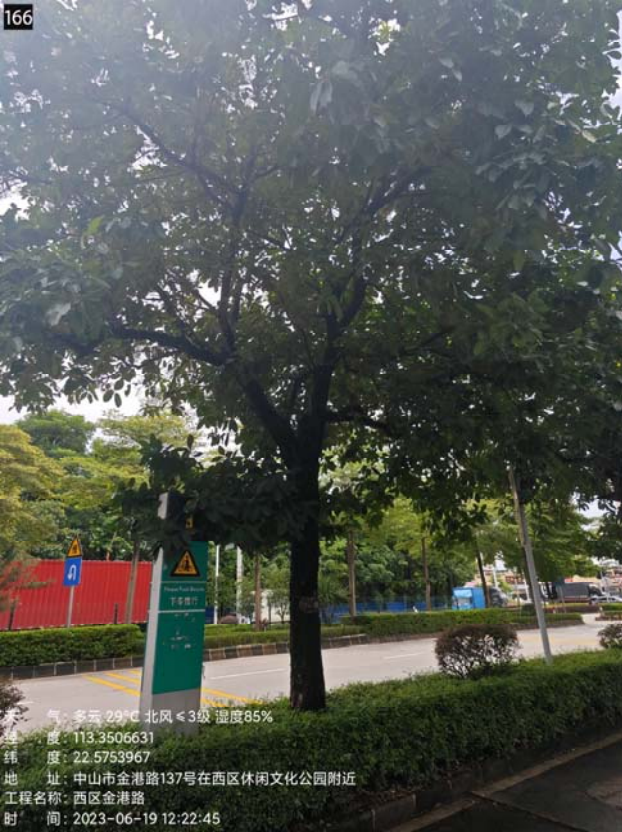
| 树木编号 | 树木名称 | 树木权属 | 胸径（CM） | 树木位置 | 处理方式 | 处理原因 | 树木图片 | 长势 | 立地条件 | 存在问题 |
|---|---|---|---|---|---|---|---|---|---|---|
| 166 | 水翁 | 中山市西区街道城市建设和管理局 | 25 | 金港路 | 异地迁移藏植 | 道路安全及乔木生长要求 | <p>天气：多云 29℃ 北风&lt;3级 湿度85%<br/>经度：113.3506631<br/>纬度：22.5753967<br/>地址：中山市金港路137号在西区休闲文化公园附近<br/>工程名称：西区金港路<br/>时间：2023-06-19 12:22:45</p> | 正常 | 良好 | 无明显问题 |

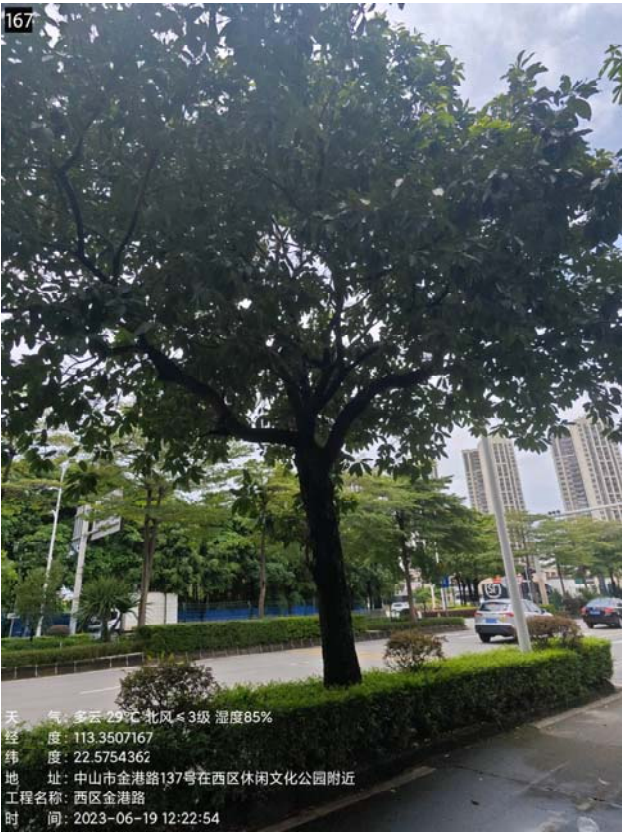
| 树木编号 | 树木名称 | 树木权属 | 胸径（CM） | 树木位置 | 处理方式 | 处理原因 | 树木图片 | 长势 | 立地条件 | 存在问题 |
|---|---|---|---|---|---|---|---|---|---|---|
| 167 | 水翁 | 中山市西区街道城市建设和管理局 | 27 | 金港路 | 异地迁移藏植 | 道路安全及乔木生长要求 | <div><div>167</div><div>天气：多云 29℃ 北风&lt;3级 湿度85%<br/>经纬度：113.3507167<br/>纬度：22.5754362<br/>地址：中山市金港路137号在西区休闲文化公园附近<br/>工程名称：西区金港路<br/>时间：2023-06-19 12:22:54</div></div> | 正常 | 良好 | 无明显问题 |

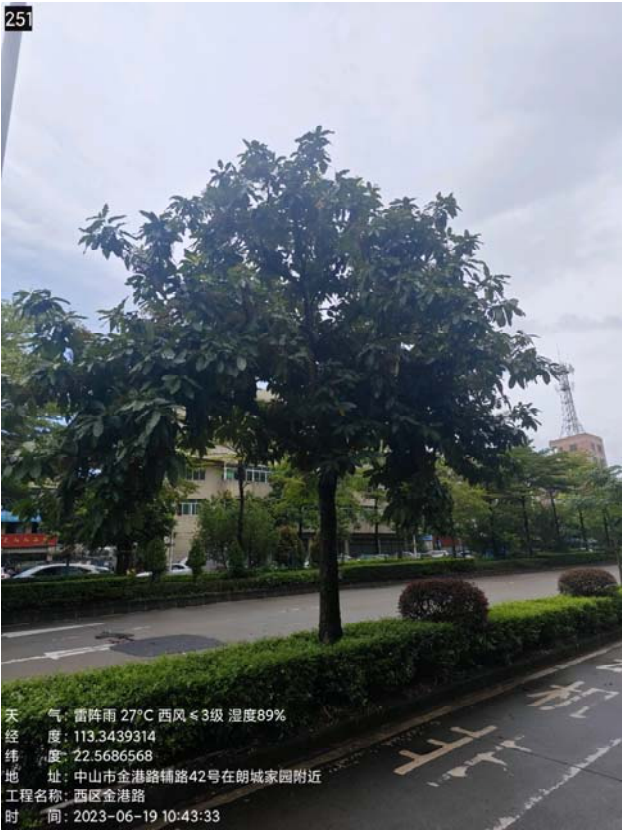
| 树木编号 | 树木名称 | 树木权属 | 胸径（CM） | 树木位置 | 处理方式 | 处理原因 | 树木图片 | 长势 | 立地条件 | 存在问题 |
|---|---|---|---|---|---|---|---|---|---|---|
| 251 | 水翁 | 中山市西区街道城市建设和管理局 | 22 | 金港路 | 异地迁移藏植 | 道路安全及乔木生长要求 | <div><div>251</div><div>天气：雷阵雨 27℃ 西风&lt;3级 湿度89%<br/>经纬度：113.3439314<br/>纬度：22.5686568<br/>地址：中山市金港路辅路42号在朗城家园附近<br/>工程名称：西区金港路<br/>时间：2023-06-19 10:43:33</div></div> | 正常 | 良好 | 无明显问题 |

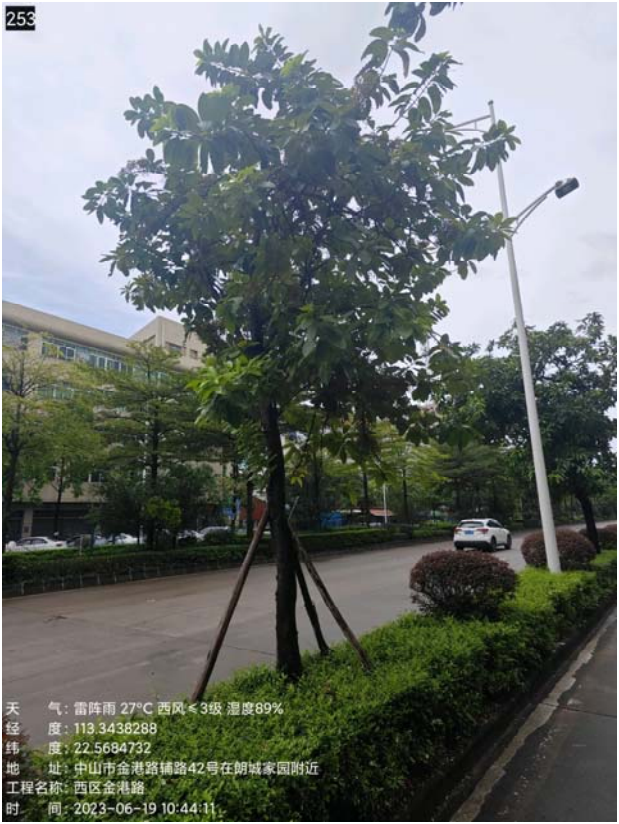
| 树木编号 | 树木名称 | 树木权属 | 胸径（CM） | 树木位置 | 处理方式 | 处理原因 | 树木图片 | 长势 | 立地条件 | 存在问题 |
|---|---|---|---|---|---|---|---|---|---|---|
| 253 | 水翁 | 中山市西区街道城市建设和管理局 | 18 | 金港路 | 异地迁移藏植 | 道路安全及乔木生长要求 | <div><div>253</div><div>天气：雷阵雨 27°C 西风&lt;3级 湿度89%<br/>经纬度：113.3438288<br/>22.5684732<br/>地址：中山市金港路辅路42号在朗城家园附近<br/>工程名称：西区金港路<br/>时间：2023-06-19 10:44:11</div></div> | 正常 | 良好 | 无明显问题 |

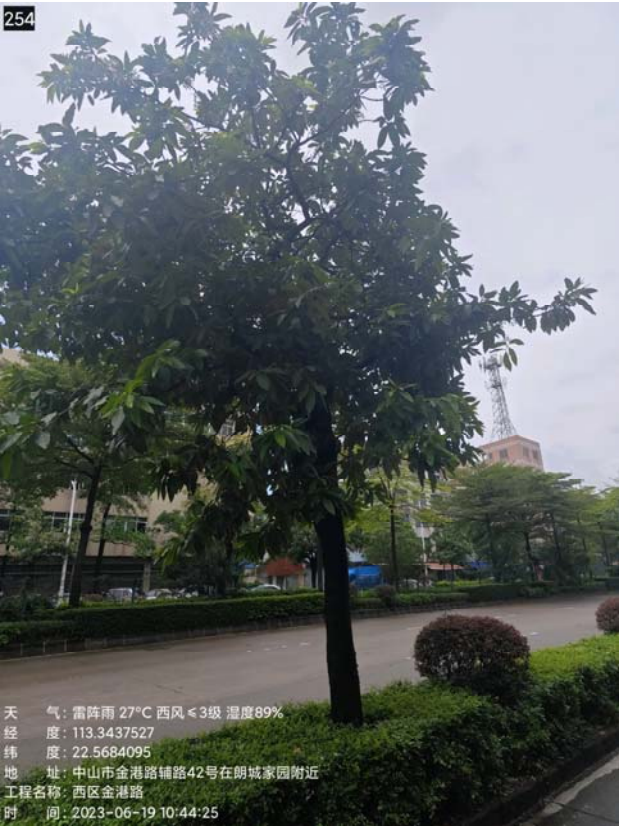
| 树木编号 | 树木名称 | 树木权属 | 胸径（CM） | 树木位置 | 处理方式 | 处理原因 | 树木图片 | 长势 | 立地条件 | 存在问题 |
|---|---|---|---|---|---|---|---|---|---|---|
| 254 | 水翁 | 中山市西区街道城市建设和管理局 | 23 | 金港路 | 异地迁移藏植 | 道路安全及乔木生长要求 | <div><div>254</div><div>天气：雷阵雨 27°C 西风&lt;3级 湿度89%<br/>经纬度：113.3437527<br/>22.5684095<br/>地址：中山市金港路辅路42号在朗城家园附近<br/>工程名称：西区金港路<br/>时间：2023-06-19 10:44:25</div></div> | 正常 | 良好 | 无明显问题 |

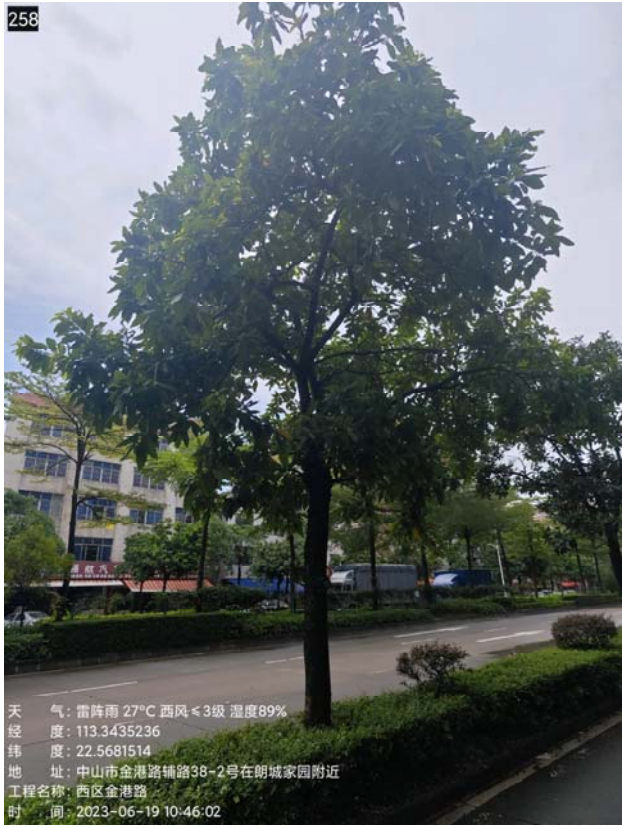
| 树木编号 | 树木名称 | 树木权属 | 胸径（CM） | 树木位置 | 处理方式 | 处理原因 | 树木图片 | 长势 | 立地条件 | 存在问题 |
|---|---|---|---|---|---|---|---|---|---|---|
| 258 | 水翁 | 中山市西区街道城市建设和管理局 | 23 | 金港路 | 异地迁移藏植 | 道路安全及乔木生长要求 | | 正常 | 良好 | 无明显问题 |

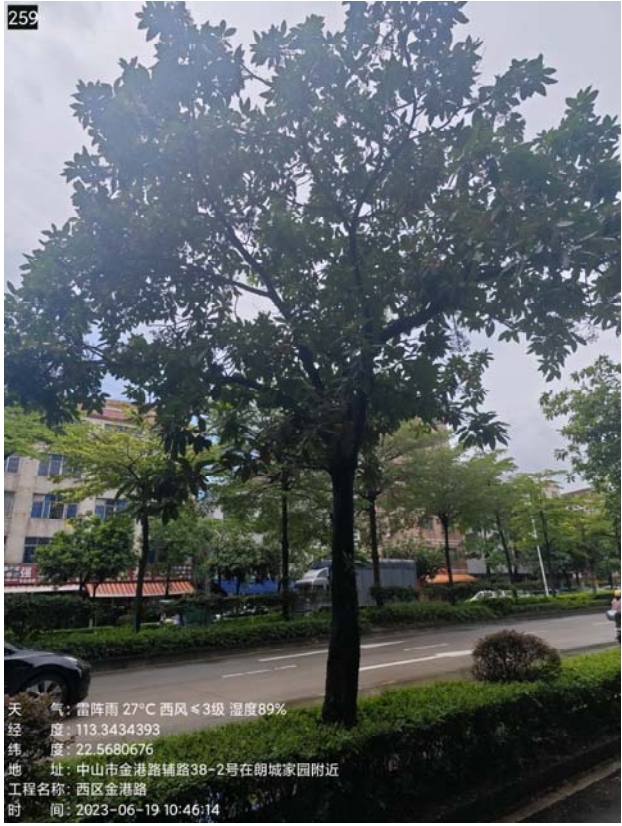
| 树木编号 | 树木名称 | 树木权属 | 胸径（CM） | 树木位置 | 处理方式 | 处理原因 | 树木图片 | 长势 | 立地条件 | 存在问题 |
|---|---|---|---|---|---|---|---|---|---|---|
| 259 | 水翁 | 中山市西区街道城市建设和管理局 | 24 | 金港路 | 异地迁移藏植 | 道路安全及乔木生长要求 | | 正常 | 良好 | 无明显问题 |

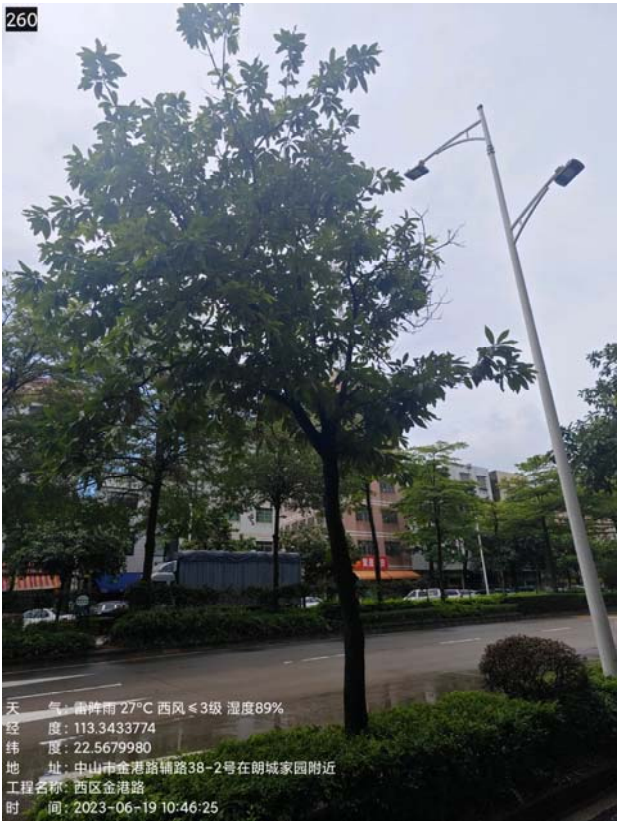
| 树木编号 | 树木名称 | 树木权属 | 胸径（CM） | 树木位置 | 处理方式 | 处理原因 | 树木图片 | 长势 | 立地条件 | 存在问题 |
|---|---|---|---|---|---|---|---|---|---|---|
| 260 | 水翁 | 中山市西区街道城市建设和管理局 | 20 | 金港路 | 异地迁移藏植 | 道路安全及乔木生长要求 | | 正常 | 良好 | 无明显问题 |

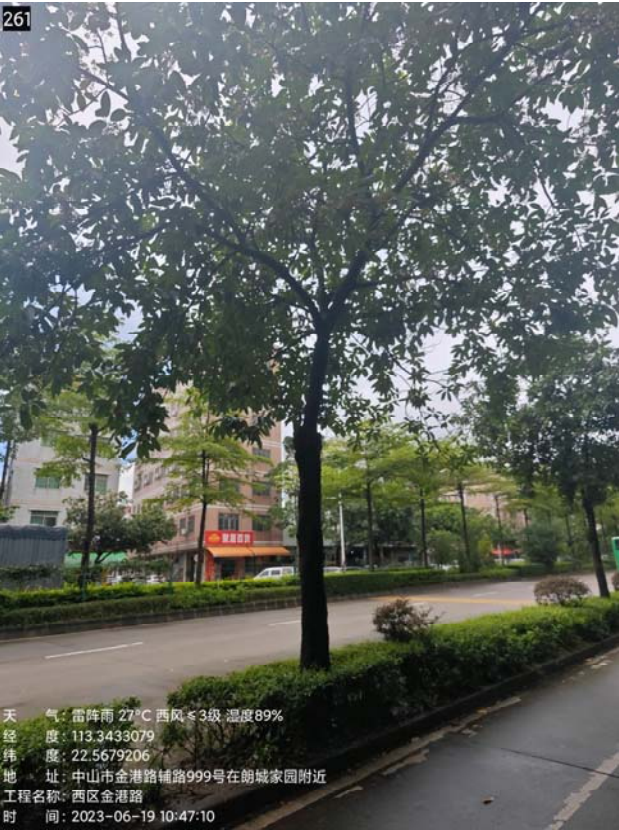
| 树木编号 | 树木名称 | 树木权属 | 胸径（CM） | 树木位置 | 处理方式 | 处理原因 | 树木图片 | 长势 | 立地条件 | 存在问题 |
|---|---|---|---|---|---|---|---|---|---|---|
| 261 | 水翁 | 中山市西区街道城市建设和管理局 | 27 | 金港路 | 异地迁移藏植 | 道路安全及乔木生长要求 | | 正常 | 良好 | 无明显问题 |

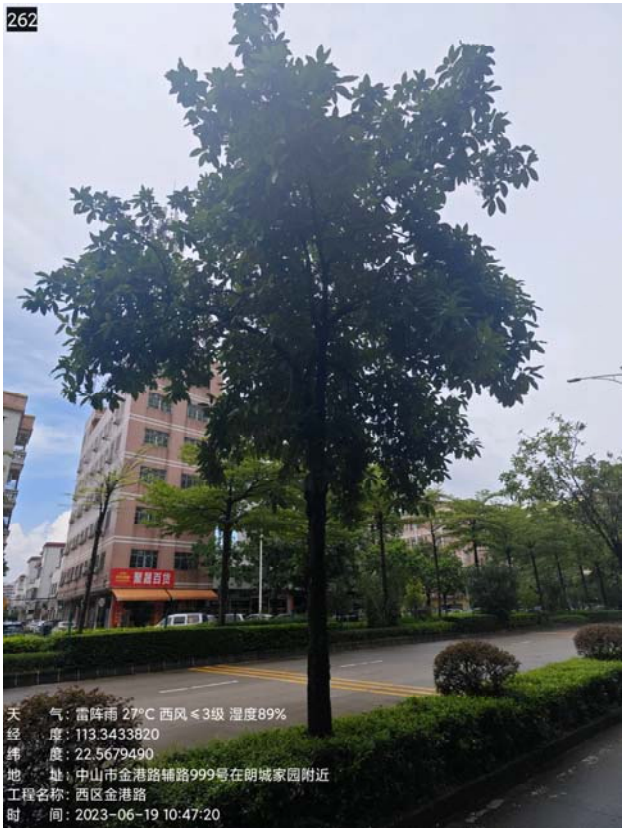
| 树木编号 | 树木名称 | 树木权属 | 胸径（CM） | 树木位置 | 处理方式 | 处理原因 | 树木图片 | 长势 | 立地条件 | 存在问题 |
|---|---|---|---|---|---|---|---|---|---|---|
| 262 | 水翁 | 中山市西区街道城市建设和管理局 | 21 | 金港路 | 异地迁移藏植 | 道路安全及乔木生长要求 | <div><div>262</div><div>天气: 雷阵雨 27°C 西风 ≤ 3级 湿度89%<br/>经纬度: 113.3433820<br/>海拔: 22.5679490<br/>地址: 中山市金港路辅路999号在朗城家园附近<br/>工程名称: 西区金港路<br/>时间: 2023-06-19 10:47:20</div></div> | 正常 | 良好 | 无明显问题 |

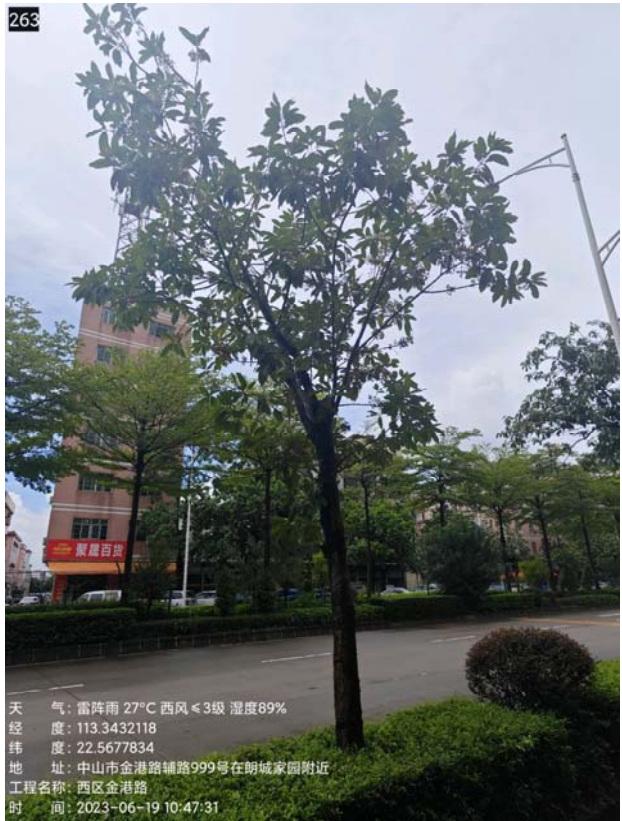
| 树木编号 | 树木名称 | 树木权属 | 胸径（CM） | 树木位置 | 处理方式 | 处理原因 | 树木图片 | 长势 | 立地条件 | 存在问题 |
|---|---|---|---|---|---|---|---|---|---|---|
| 263 | 水翁 | 中山市西区街道城市建设和管理局 | 20 | 金港路 | 异地迁移藏植 | 道路安全及乔木生长要求 | <div><div>263</div><div>天气: 雷阵雨 27°C 西风 ≤ 3级 湿度89%<br/>经纬度: 113.3432118<br/>海拔: 22.5677834<br/>地址: 中山市金港路辅路999号在朗城家园附近<br/>工程名称: 西区金港路<br/>时间: 2023-06-19 10:47:31</div></div> | 正常 | 良好 | 无明显问题 |

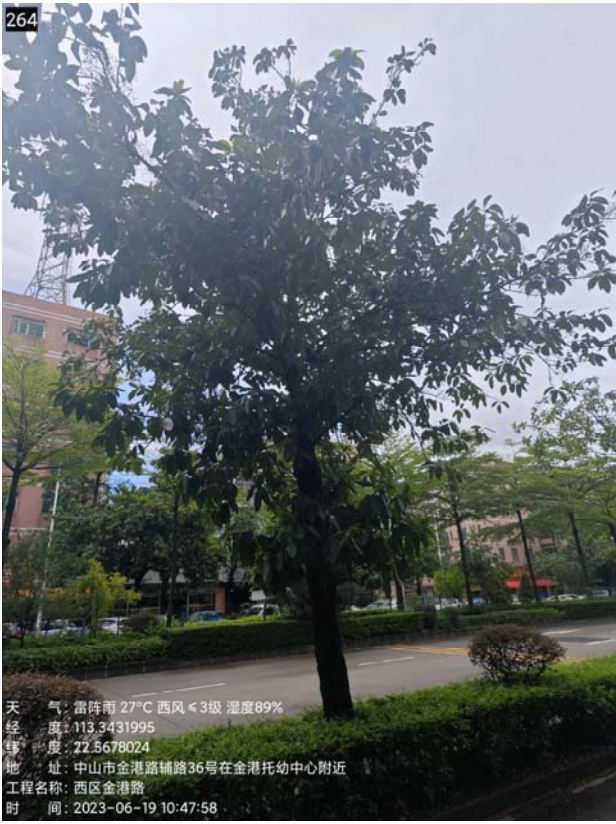
| 树木编号 | 树木名称 | 树木权属 | 胸径（CM） | 树木位置 | 处理方式 | 处理原因 | 树木图片 | 长势 | 立地条件 | 存在问题 |
|---|---|---|---|---|---|---|---|---|---|---|
| 264 | 水翁 | 中山市西区街道城市建设和管理局 | 25 | 金港路 | 异地迁移藏植 | 道路安全及乔木生长要求 | | 正常 | 良好 | 无明显问题 |

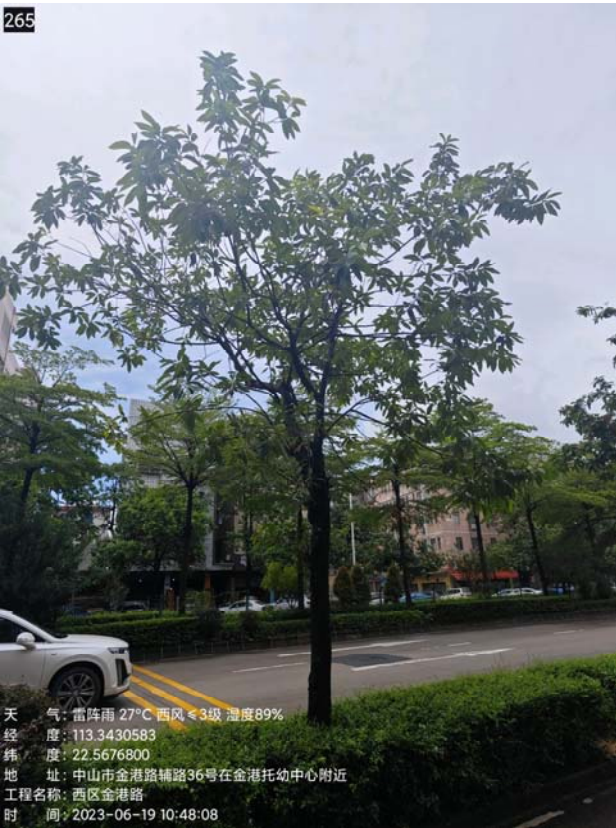
| 树木编号 | 树木名称 | 树木权属 | 胸径（CM） | 树木位置 | 处理方式 | 处理原因 | 树木图片 | 长势 | 立地条件 | 存在问题 |
|---|---|---|---|---|---|---|---|---|---|---|
| 265 | 水翁 | 中山市西区街道城市建设和管理局 | 21 | 金港路 | 异地迁移藏植 | 道路安全及乔木生长要求 | | 正常 | 良好 | 无明显问题 |

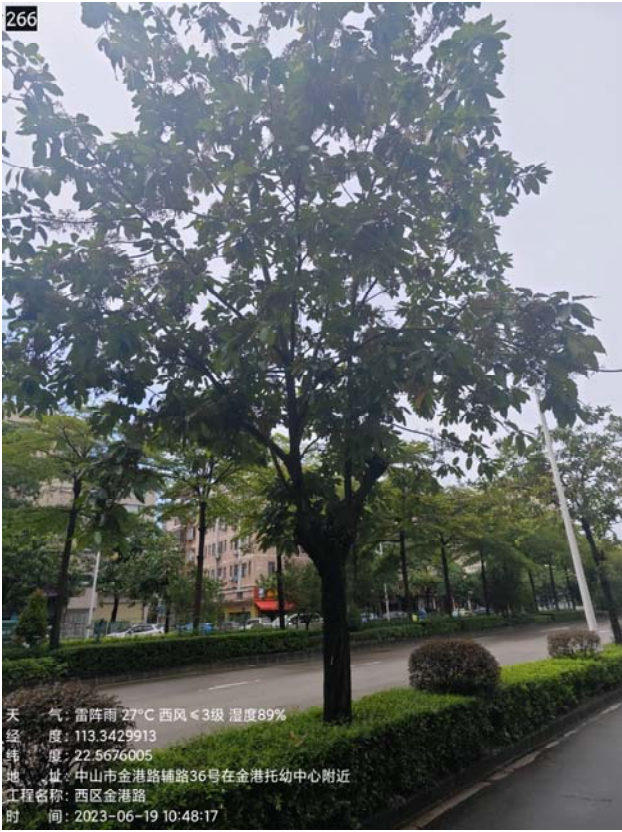
| 树木编号 | 树木名称 | 树木权属 | 胸径（CM） | 树木位置 | 处理方式 | 处理原因 | 树木图片 | 长势 | 立地条件 | 存在问题 |
|---|---|---|---|---|---|---|---|---|---|---|
| 266 | 水翁 | 中山市西区街道城市建设和管理局 | 24 | 金港路 | 异地迁移藏植 | 道路安全及乔木生长要求 | <div><div>266</div><div>天气：雷阵雨 27°C 西风 ≤ 3级 湿度89%<br/>经度：113.3429913<br/>纬度：22.5676005<br/>地址：中山市金港路辅路36号在金港托幼中心附近<br/>工程名称：西区金港路<br/>时间：2023-06-19 10:48:17</div></div> | 正常 | 良好 | 无明显问题 |

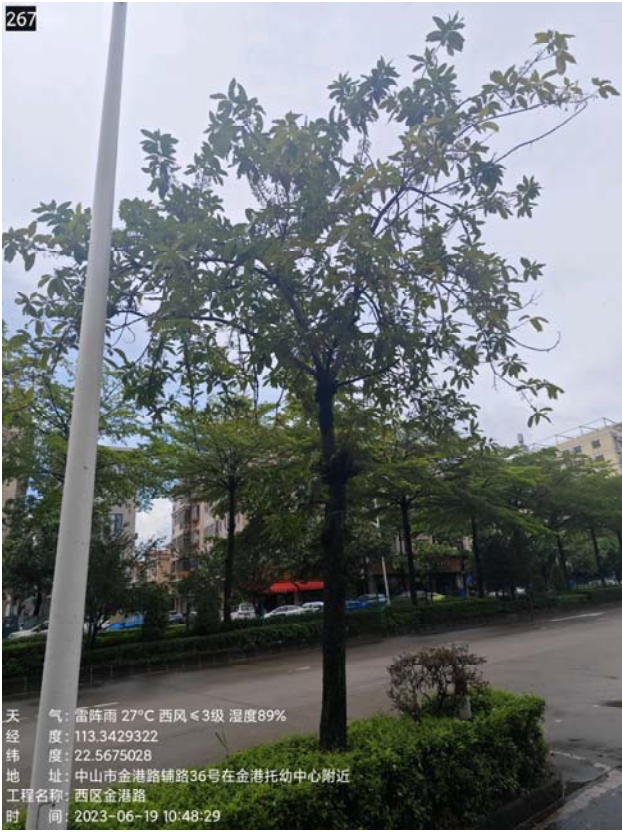
| 树木编号 | 树木名称 | 树木权属 | 胸径（CM） | 树木位置 | 处理方式 | 处理原因 | 树木图片 | 长势 | 立地条件 | 存在问题 |
|---|---|---|---|---|---|---|---|---|---|---|
| 267 | 水翁 | 中山市西区街道城市建设和管理局 | 21 | 金港路 | 异地迁移藏植 | 道路安全及乔木生长要求 | <div><div>267</div><div>天气：雷阵雨 27°C 西风 ≤ 3级 湿度89%<br/>经度：113.3429322<br/>纬度：22.5675028<br/>地址：中山市金港路辅路36号在金港托幼中心附近<br/>工程名称：西区金港路<br/>时间：2023-06-19 10:48:29</div></div> | 正常 | 良好 | 无明显问题 |

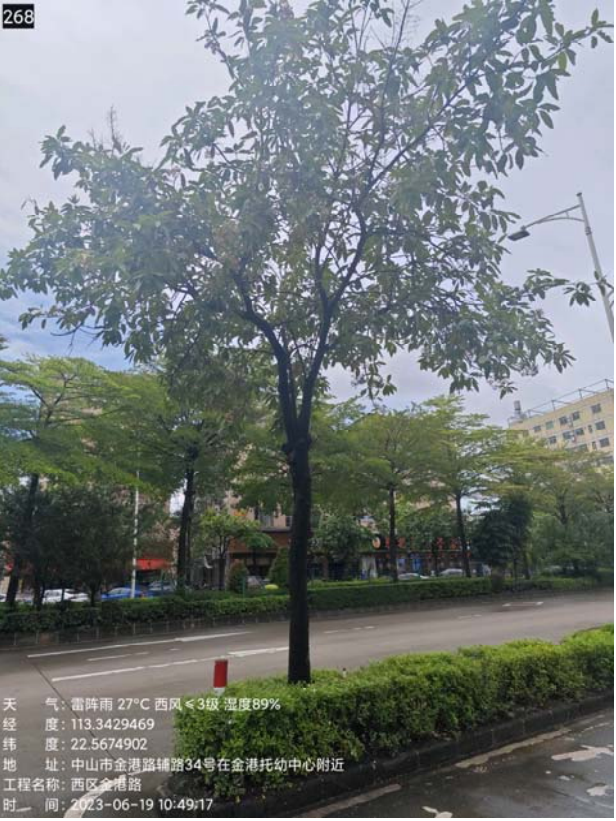
| 树木编号 | 树木名称 | 树木权属 | 胸径（CM） | 树木位置 | 处理方式 | 处理原因 | 树木图片 | 长势 | 立地条件 | 存在问题 |
|---|---|---|---|---|---|---|---|---|---|---|
| 268 | 水翁 | 中山市西区街道城市建设和管理局 | 22 | 金港路 | 异地迁移藏植 | 道路安全及乔木生长要求 | <div><div>268</div><div>天气：雷阵雨 27°C 西风 ≤ 3级 湿度89%<br/>经度：113.3429469<br/>纬度：22.5674902<br/>地址：中山市金港路辅路34号在金港托幼中心附近<br/>工程名称：西区金港路<br/>时间：2023-06-19 10:49:17</div></div> | 正常 | 良好 | 无明显问题 |

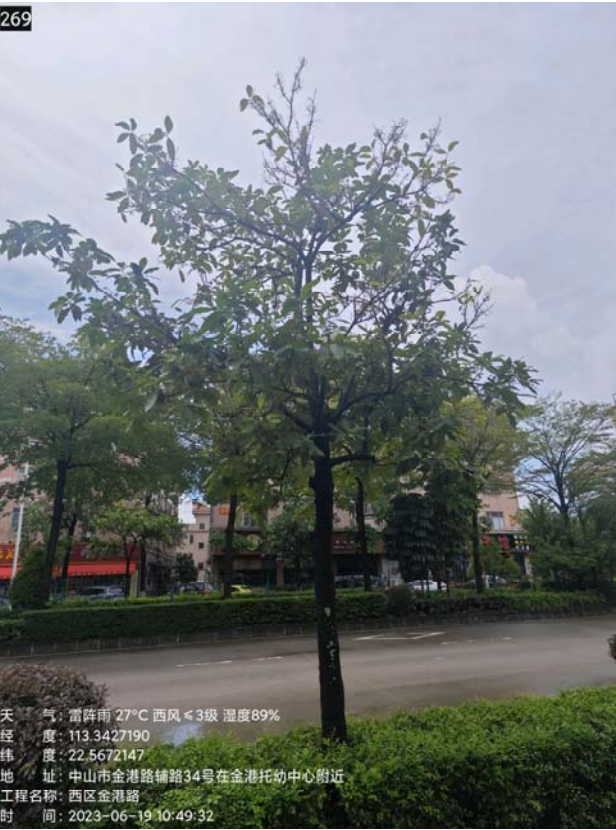
| 树木编号 | 树木名称 | 树木权属 | 胸径（CM） | 树木位置 | 处理方式 | 处理原因 | 树木图片 | 长势 | 立地条件 | 存在问题 |
|---|---|---|---|---|---|---|---|---|---|---|
| 269 | 水翁 | 中山市西区街道城市建设和管理局 | 22 | 金港路 | 异地迁移藏植 | 道路安全及乔木生长要求 | <div><div>269</div><div>天气：雷阵雨 27°C 西风 ≤ 3级 湿度89%<br/>经度：113.3427190<br/>纬度：22.5672147<br/>地址：中山市金港路辅路34号在金港托幼中心附近<br/>工程名称：西区金港路<br/>时间：2023-06-19 10:49:32</div></div> | 正常 | 良好 | 无明显问题 |

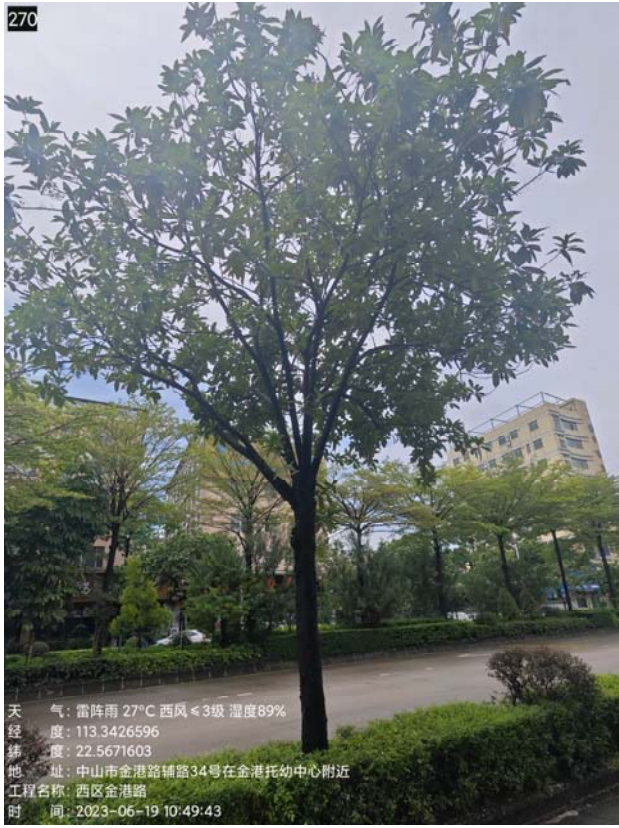
| 树木编号 | 树木名称 | 树木权属 | 胸径（CM） | 树木位置 | 处理方式 | 处理原因 | 树木图片 | 长势 | 立地条件 | 存在问题 |
|---|---|---|---|---|---|---|---|---|---|---|
| 270 | 水翁 | 中山市西区街道城市建设和管理局 | 23 | 金港路 | 异地迁移藏植 | 道路安全及乔木生长要求 | | 正常 | 良好 | 无明显问题 |

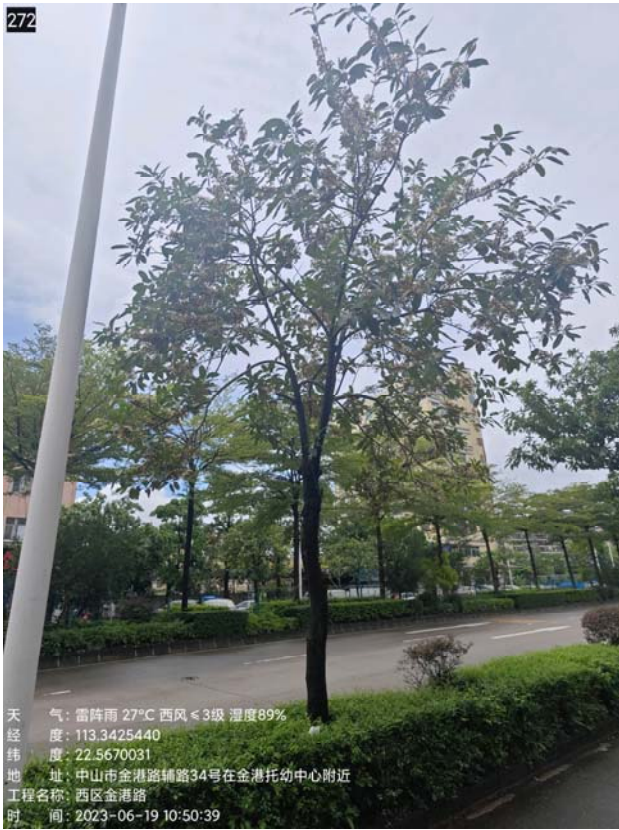
| 树木编号 | 树木名称 | 树木权属 | 胸径（CM） | 树木位置 | 处理方式 | 处理原因 | 树木图片 | 长势 | 立地条件 | 存在问题 |
|---|---|---|---|---|---|---|---|---|---|---|
| 272 | 水翁 | 中山市西区街道城市建设和管理局 | 20 | 金港路 | 异地迁移藏植 | 道路安全及乔木生长要求 | | 正常 | 良好 | 无明显问题 |

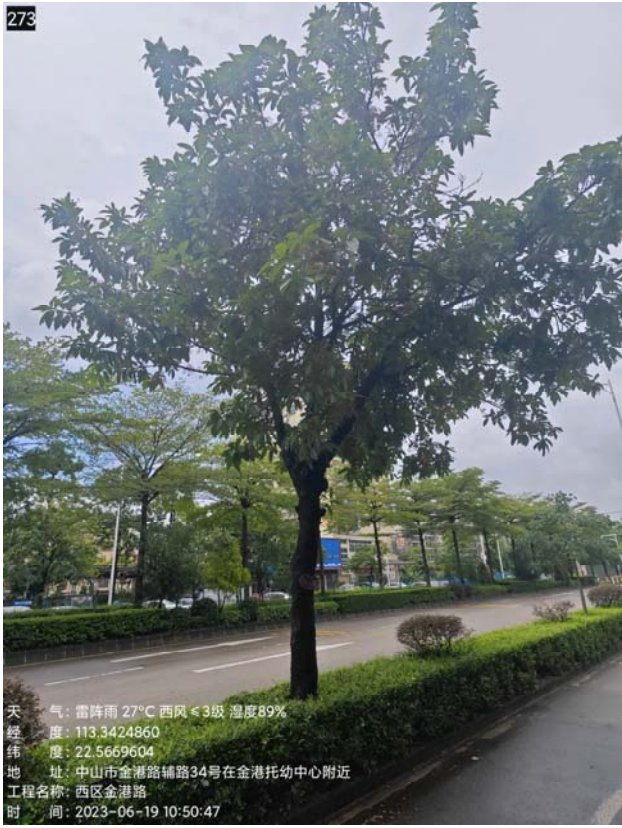
| 树木编号 | 树木名称 | 树木权属 | 胸径（CM） | 树木位置 | 处理方式 | 处理原因 | 树木图片 | 长势 | 立地条件 | 存在问题 |
|---|---|---|---|---|---|---|---|---|---|---|
| 273 | 水翁 | 中山市西区街道城市建设和管理局 | 22 | 金港路 | 异地迁移藏植 | 道路安全及乔木生长要求 | | 正常 | 良好 | 无明显问题 |

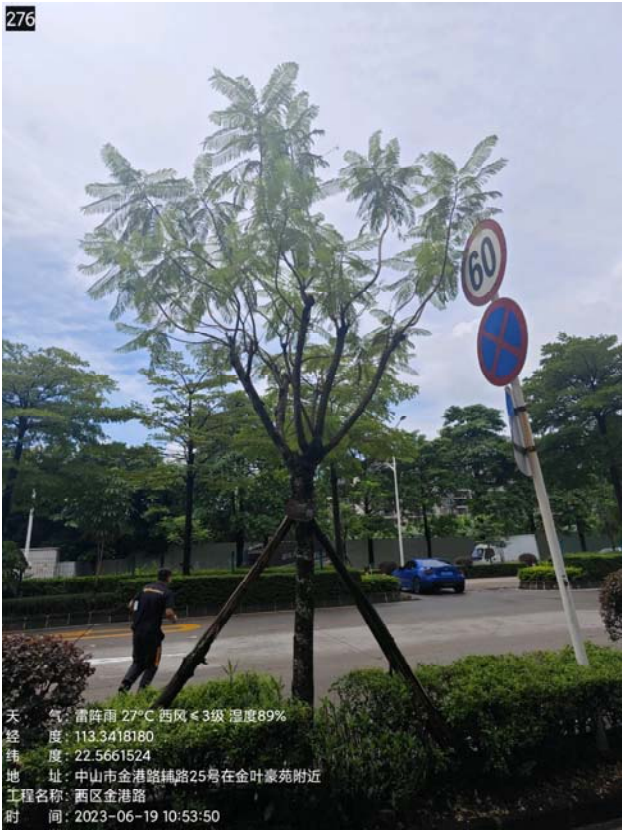
| 树木编号 | 树木名称 | 树木权属 | 胸径（CM） | 树木位置 | 处理方式 | 处理原因 | 树木图片 | 长势 | 立地条件 | 存在问题 |
|---|---|---|---|---|---|---|---|---|---|---|
| 276 | 蓝花楹 | 中山市西区街道城市建设和管理局 | 13 | 金港路 | 异地迁移种植 | 道路安全及乔木生长要求 | | 正常 | 良好 | 无明显问题 |

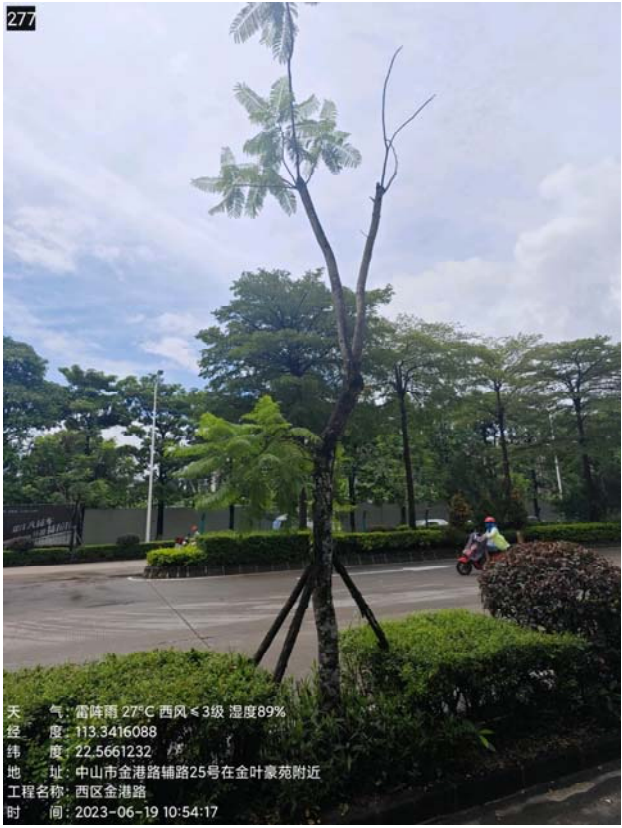
| 树木编号 | 树木名称 | 树木权属 | 胸径（CM） | 树木位置 | 处理方式 | 处理原因 | 树木图片 | 长势 | 立地条件 | 存在问题 |
|---|---|---|---|---|---|---|---|---|---|---|
| 277 | 蓝花楹 | 中山市西区街道城市建设和管理局 | 13 | 金港路 | 异地迁移种植 | 道路安全及乔木生长要求 | | 正常 | 良好 | 无明显问题 |

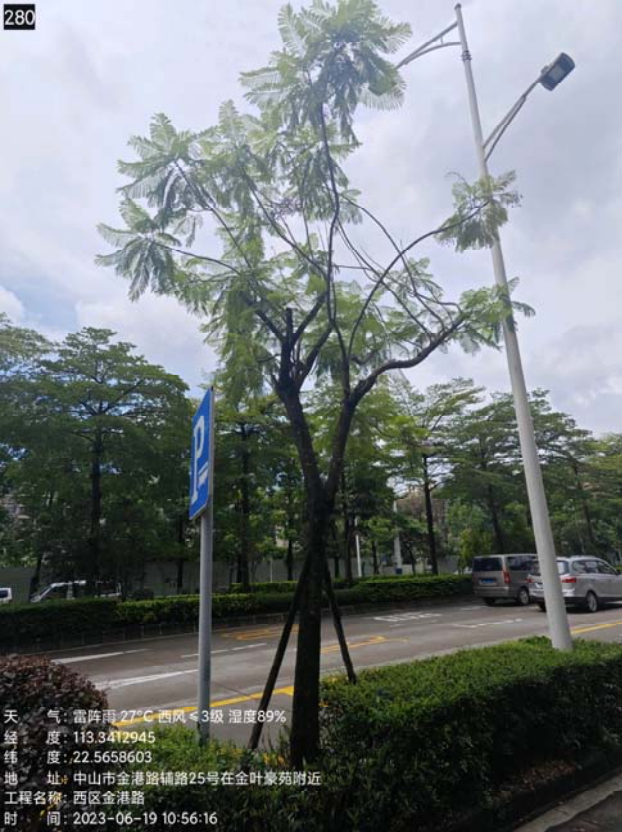
| 树木编号 | 树木名称 | 树木权属 | 胸径（CM） | 树木位置 | 处理方式 | 处理原因 | 树木图片 | 长势 | 立地条件 | 存在问题 |
|---|---|---|---|---|---|---|---|---|---|---|
| 280 | 蓝花楹 | 中山市西区街道城市建设和管理局 | 17 | 金港路 | 异地迁移种植 | 道路安全及乔木生长要求 | | 正常 | 良好 | 无明显问题 |

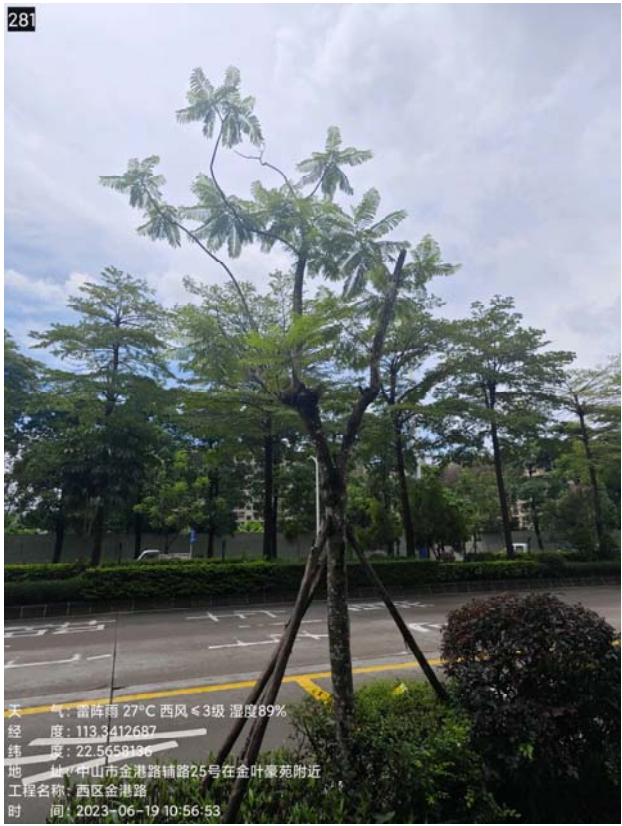
| 树木编号 | 树木名称 | 树木权属 | 胸径（CM） | 树木位置 | 处理方式 | 处理原因 | 树木图片 | 长势 | 立地条件 | 存在问题 |
|---|---|---|---|---|---|---|---|---|---|---|
| 281 | 蓝花楹 | 中山市西区街道城市建设和管理局 | 13 | 金港路 | 异地迁移种植 | 道路安全及乔木生长要求 | | 正常 | 良好 | 无明显问题 |

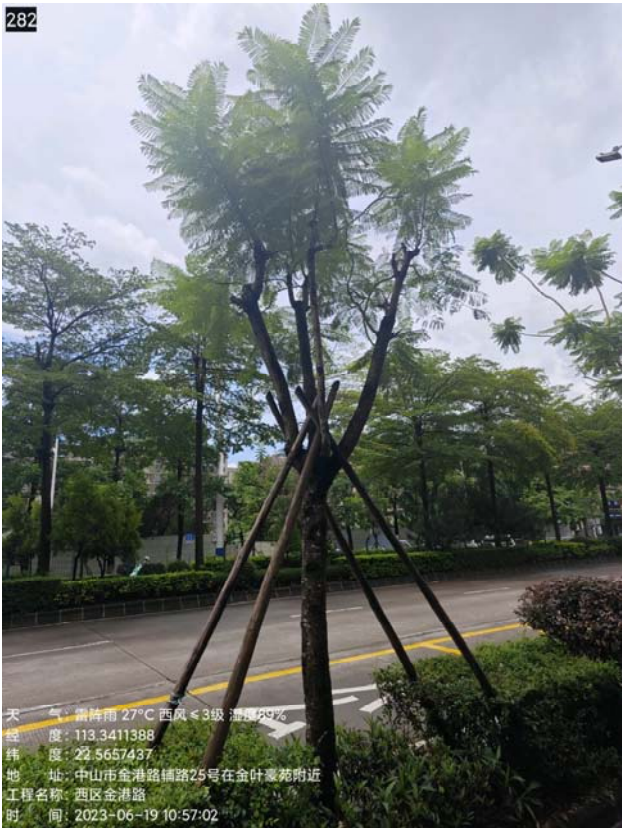
| 树木编号 | 树木名称 | 树木权属 | 胸径（CM） | 树木位置 | 处理方式 | 处理原因 | 树木图片 | 长势 | 立地条件 | 存在问题 |
|---|---|---|---|---|---|---|---|---|---|---|
| 282 | 蓝花楹 | 中山市西区街道城市建设和管理局 | 13 | 金港路 | 异地迁移种植 | 道路安全及乔木生长要求 | | 正常 | 良好 | 无明显问题 |

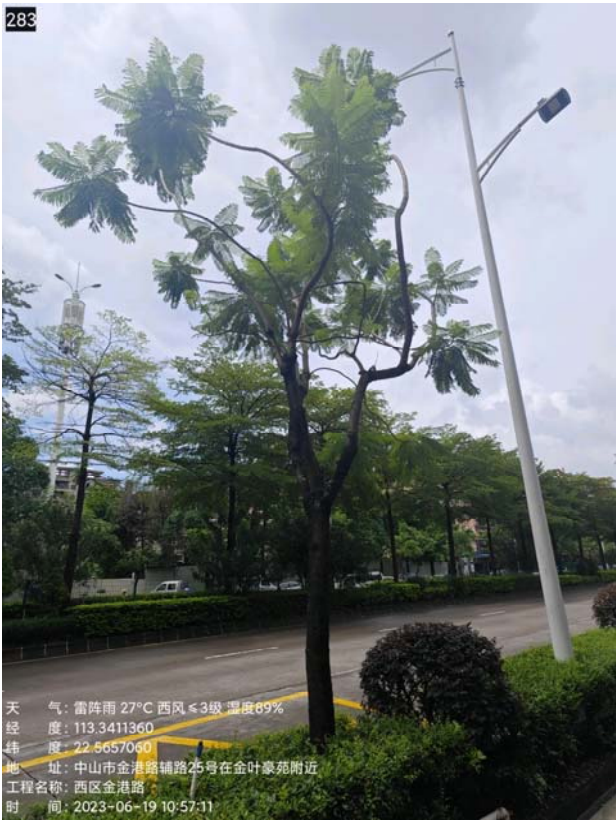
| 树木编号 | 树木名称 | 树木权属 | 胸径（CM） | 树木位置 | 处理方式 | 处理原因 | 树木图片 | 长势 | 立地条件 | 存在问题 |
|---|---|---|---|---|---|---|---|---|---|---|
| 283 | 蓝花楹 | 中山市西区街道城市建设和管理局 | 15 | 金港路 | 异地迁移种植 | 道路安全及乔木生长要求 | | 正常 | 良好 | 无明显问题 |

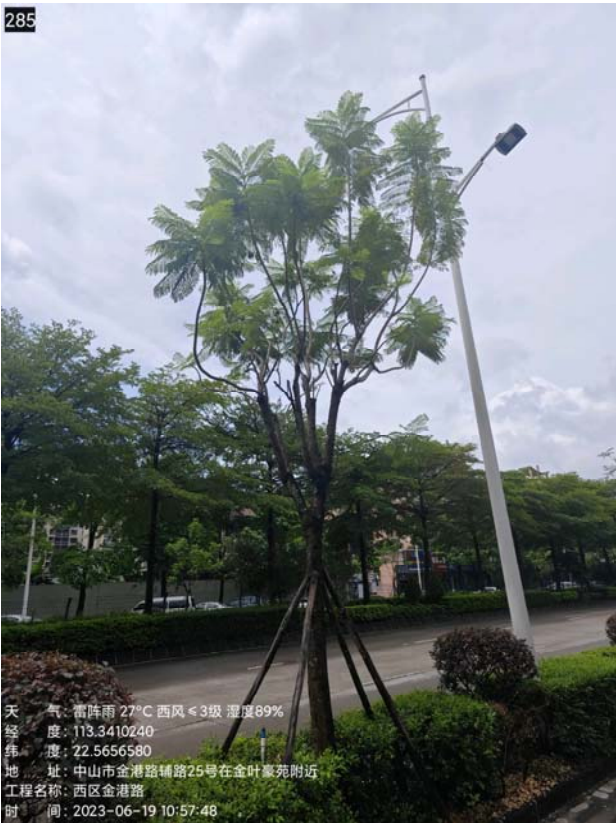
| 树木编号 | 树木名称 | 树木权属 | 胸径（CM） | 树木位置 | 处理方式 | 处理原因 | 树木图片 | 长势 | 立地条件 | 存在问题 |
|---|---|---|---|---|---|---|---|---|---|---|
| 285 | 蓝花楹 | 中山市西区街道城市建设和管理局 | 14 | 金港路 | 异地迁移种植 | 道路安全及乔木生长要求 | | 正常 | 良好 | 无明显问题 |

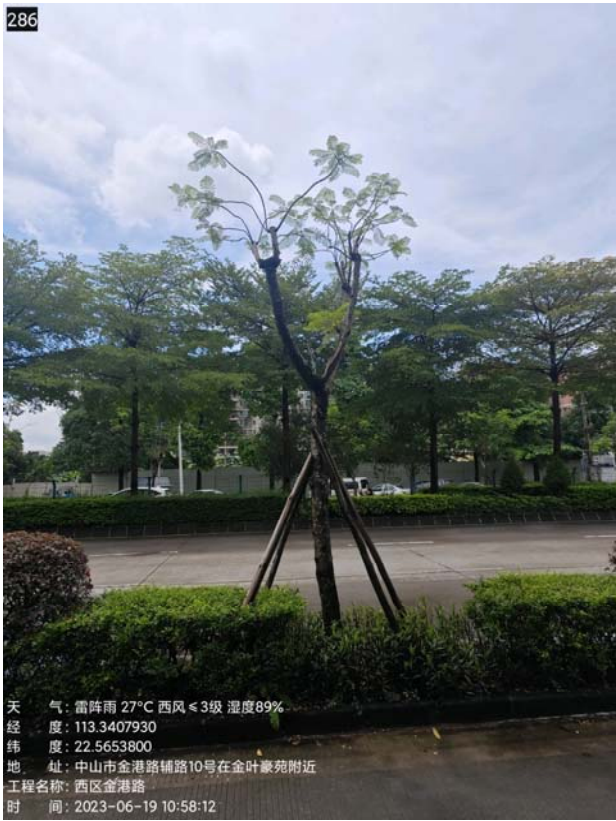
| 树木编号 | 树木名称 | 树木权属 | 胸径（CM） | 树木位置 | 处理方式 | 处理原因 | 树木图片 | 长势 | 立地条件 | 存在问题 |
|---|---|---|---|---|---|---|---|---|---|---|
| 286 | 蓝花楹 | 中山市西区街道城市建设和管理局 | 14 | 金港路 | 异地迁移藏植 | 道路安全及乔木生长要求 | <div><div>286</div><div>天气：雷阵雨 27°C 西风 ≤3级 湿度89%<br/>经度：113.3407930<br/>纬度：22.5653800<br/>地址：中山市金港路辅路10号在金叶豪苑附近<br/>工程名称：西区金港路<br/>时间：2023-06-19 10:58:12</div></div> | 正常 | 良好 | 无明显问题 |

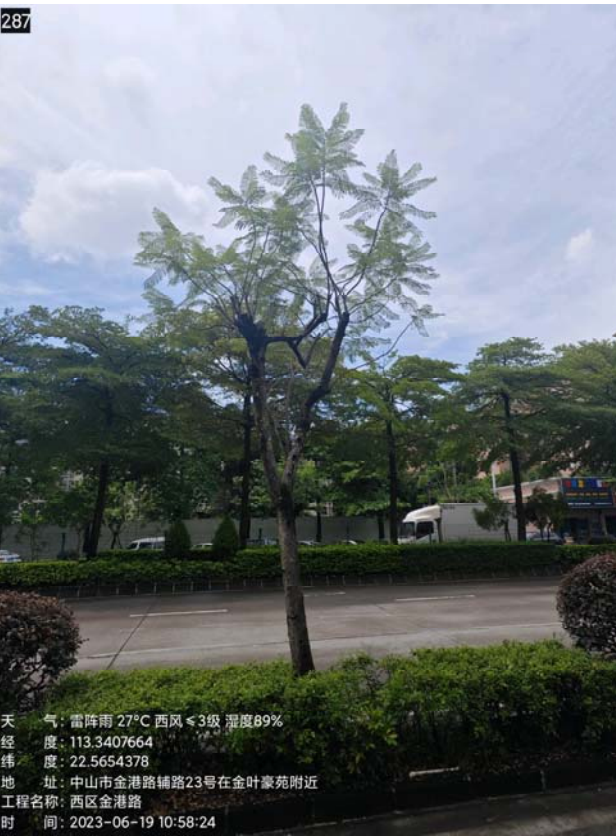
| 树木编号 | 树木名称 | 树木权属 | 胸径（CM） | 树木位置 | 处理方式 | 处理原因 | 树木图片 | 长势 | 立地条件 | 存在问题 |
|---|---|---|---|---|---|---|---|---|---|---|
| 287 | 蓝花楹 | 中山市西区街道城市建设和管理局 | 14 | 金港路 | 异地迁移藏植 | 道路安全及乔木生长要求 | <div><div>287</div><div>天气：雷阵雨 27°C 西风 ≤3级 湿度89%<br/>经度：113.3407664<br/>纬度：22.5654378<br/>地址：中山市金港路辅路23号在金叶豪苑附近<br/>工程名称：西区金港路<br/>时间：2023-06-19 10:58:24</div></div> | 正常 | 良好 | 无明显问题 |
