# 金港路道路提升工程 树木处置方案

建设单位：中山市西区街道城市建设和管理局

编制单位：中山市规划设计院有限公司

2025年4月

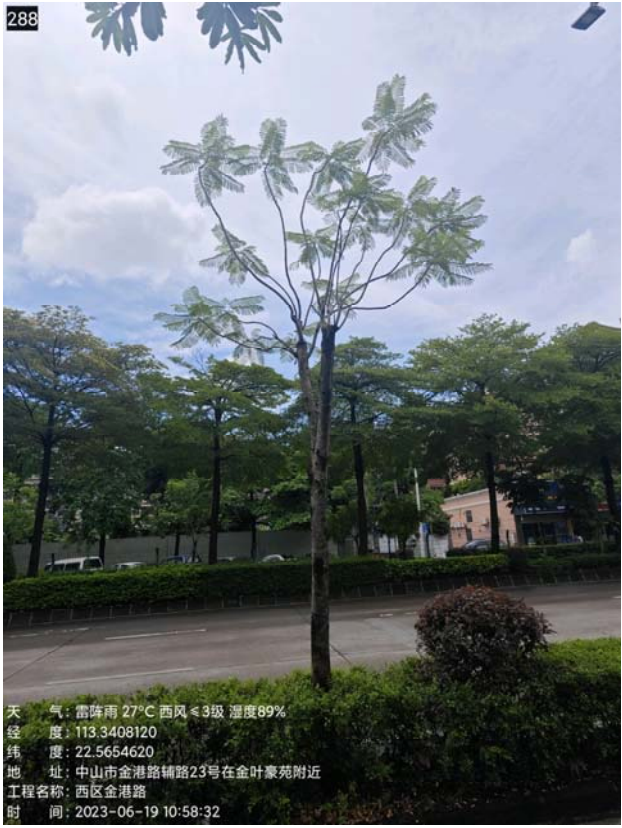
| 树木编号 | 树木名称 | 树木权属 | 胸径（CM） | 树木位置 | 处理方式 | 处理原因 | 树木图片 | 长势 | 立地条件 | 存在问题 |
|---|---|---|---|---|---|---|---|---|---|---|
| 288 | 蓝花楹 | 中山市西区街道城市建设和管理局 | 13 | 金港路 | 异地迁移藏植 | 道路安全及乔木生长要求 | | 正常 | 良好 | 无明显问题 |

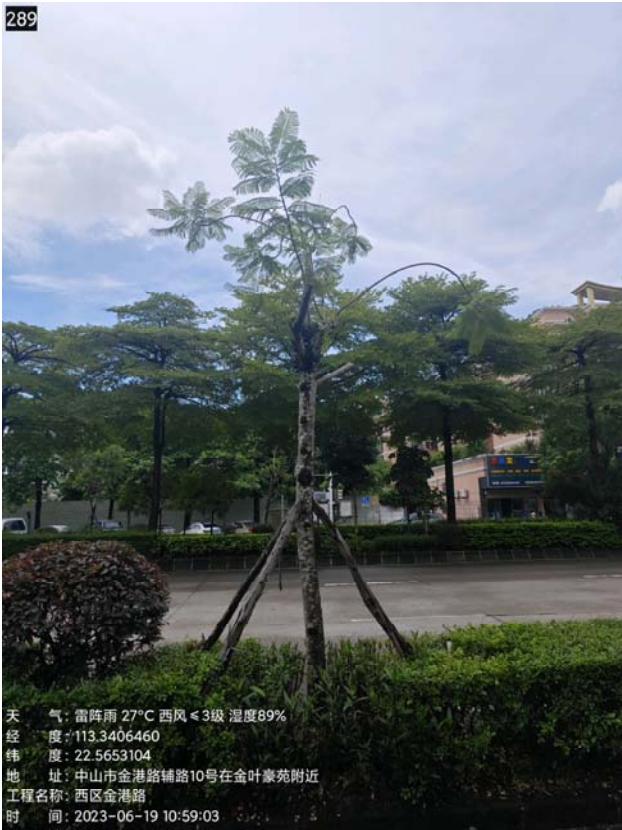
| 树木编号 | 树木名称 | 树木权属 | 胸径（CM） | 树木位置 | 处理方式 | 处理原因 | 树木图片 | 长势 | 立地条件 | 存在问题 |
|---|---|---|---|---|---|---|---|---|---|---|
| 289 | 蓝花楹 | 中山市西区街道城市建设和管理局 | 12 | 金港路 | 异地迁移藏植 | 道路安全及乔木生长要求 | | 正常 | 良好 | 无明显问题 |

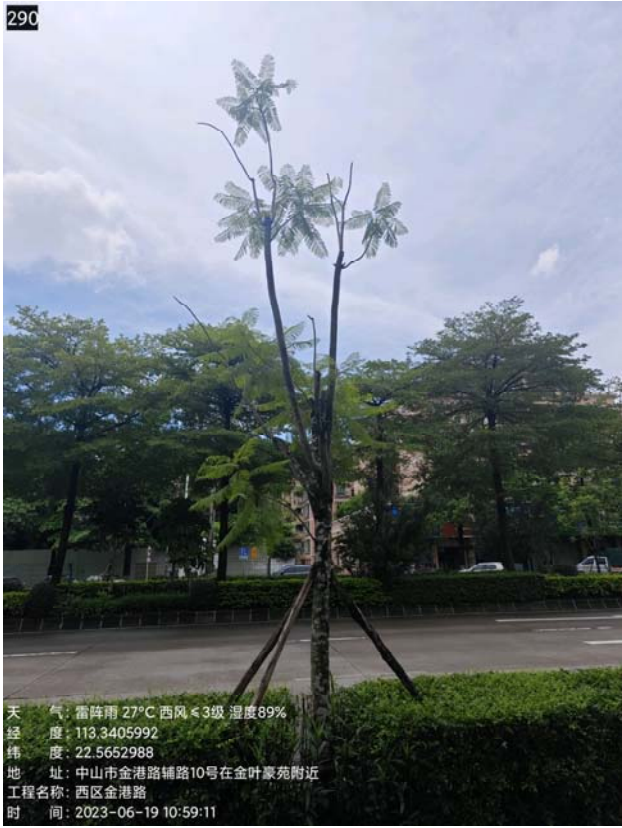
| 树木编号 | 树木名称 | 树木权属 | 胸径（CM） | 树木位置 | 处理方式 | 处理原因 | 树木图片 | 长势 | 立地条件 | 存在问题 |
|---|---|---|---|---|---|---|---|---|---|---|
| 290 | 蓝花楹 | 中山市西区街道城市建设和管理局 | 12 | 金港路 | 异地迁移藏植 | 道路安全及乔木生长要求 | | 正常 | 良好 | 无明显问题 |

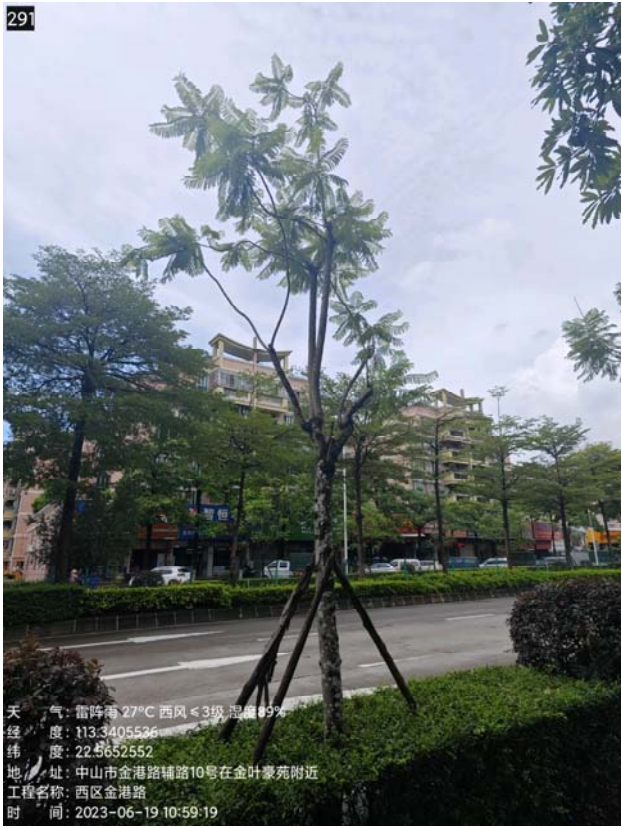
| 树木编号 | 树木名称 | 树木权属 | 胸径（CM） | 树木位置 | 处理方式 | 处理原因 | 树木图片 | 长势 | 立地条件 | 存在问题 |
|---|---|---|---|---|---|---|---|---|---|---|
| 291 | 蓝花楹 | 中山市西区街道城市建设和管理局 | 12 | 金港路 | 异地迁移藏植 | 道路安全及乔木生长要求 | | 正常 | 良好 | 无明显问题 |

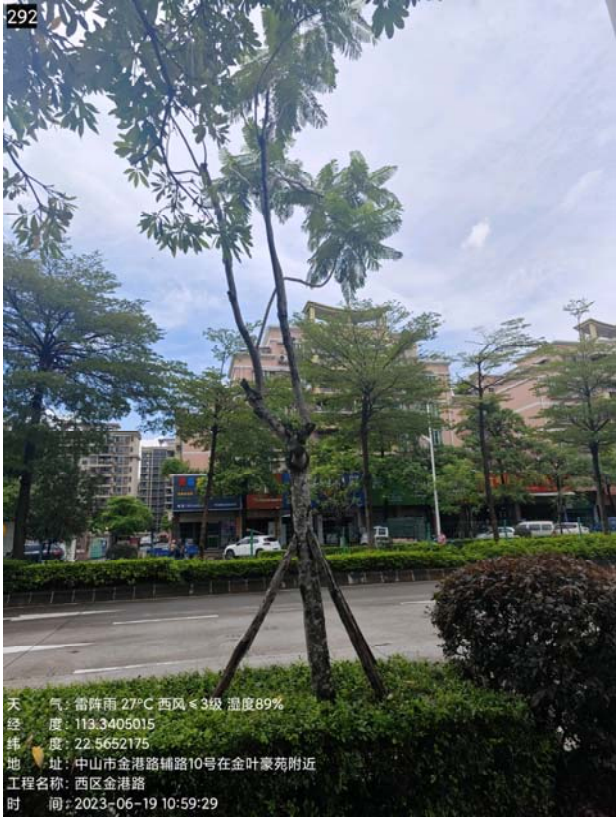
| 树木编号 | 树木名称 | 树木权属 | 胸径（CM） | 树木位置 | 处理方式 | 处理原因 | 树木图片 | 长势 | 立地条件 | 存在问题 |
|---|---|---|---|---|---|---|---|---|---|---|
| 292 | 蓝花楹 | 中山市西区街道城市建设和管理局 | 12 | 金港路 | 异地迁移藏植 | 道路安全及乔木生长要求 | | 正常 | 良好 | 无明显问题 |

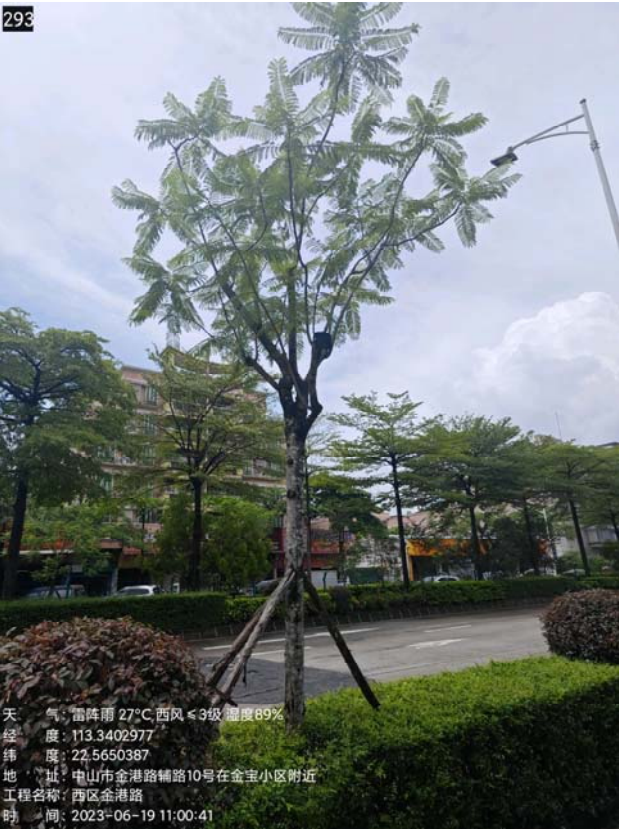
| 树木编号 | 树木名称 | 树木权属 | 胸径（CM） | 树木位置 | 处理方式 | 处理原因 | 树木图片 | 长势 | 立地条件 | 存在问题 |
|---|---|---|---|---|---|---|---|---|---|---|
| 293 | 蓝花楹 | 中山市西区街道城市建设和管理局 | 13 | 金港路 | 异地迁移藏植 | 道路安全及乔木生长要求 | | 正常 | 良好 | 无明显问题 |

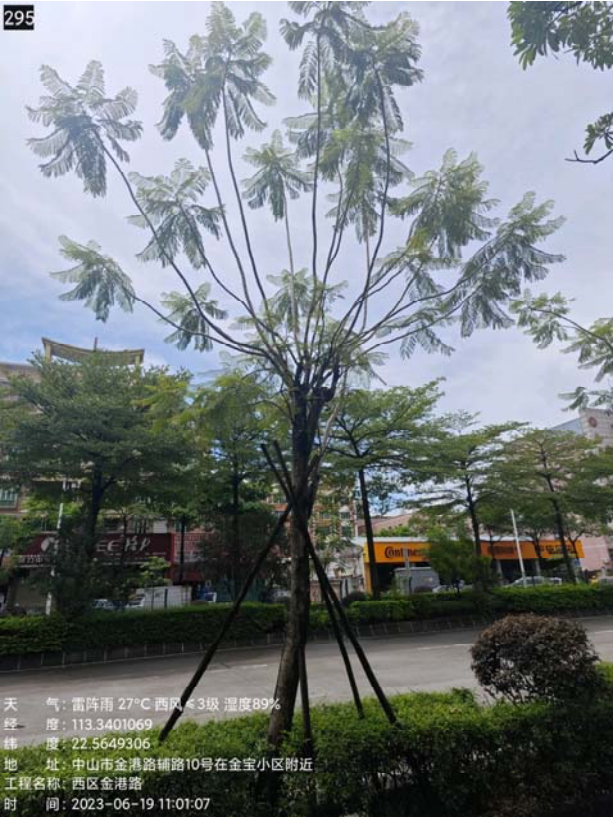
| 树木编号 | 树木名称 | 树木权属 | 胸径（CM） | 树木位置 | 处理方式 | 处理原因 | 树木图片 | 长势 | 立地条件 | 存在问题 |
|---|---|---|---|---|---|---|---|---|---|---|
| 295 | 蓝花楹 | 中山市西区街道城市建设和管理局 | 13 | 金港路 | 异地迁移藏植 | 道路安全及乔木生长要求 | | 正常 | 良好 | 无明显问题 |

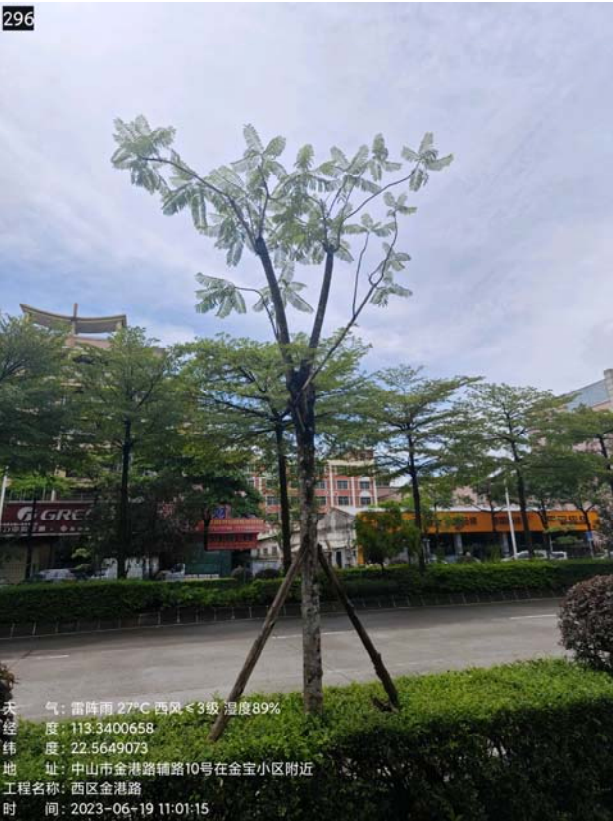
| 树木编号 | 树木名称 | 树木权属 | 胸径（CM） | 树木位置 | 处理方式 | 处理原因 | 树木图片 | 长势 | 立地条件 | 存在问题 |
|---|---|---|---|---|---|---|---|---|---|---|
| 296 | 蓝花楹 | 中山市西区街道城市建设和管理局 | 12 | 金港路 | 异地迁移藏植 | 道路安全及乔木生长要求 | | 正常 | 良好 | 无明显问题 |

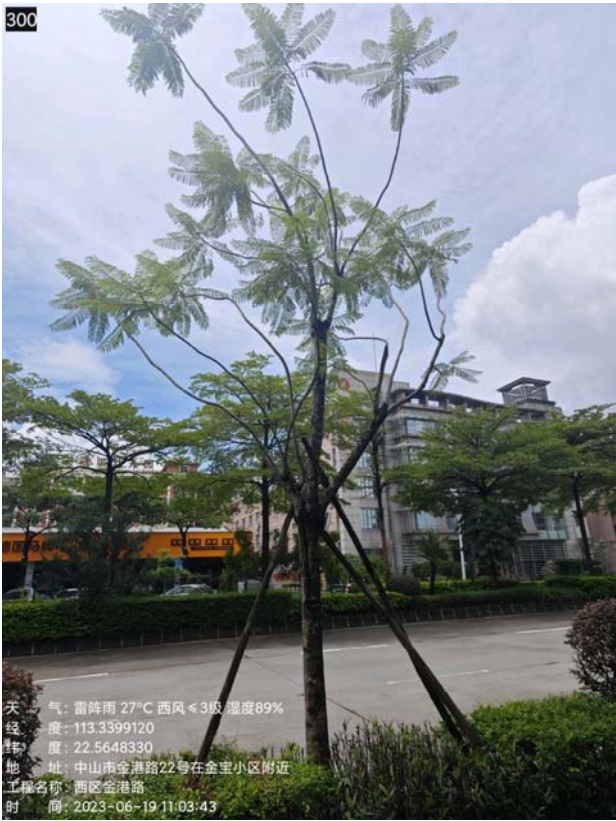
| 树木编号 | 树木名称 | 树木权属 | 胸径（CM） | 树木位置 | 处理方式 | 处理原因 | 树木图片 | 长势 | 立地条件 | 存在问题 |
|---|---|---|---|---|---|---|---|---|---|---|
| 300 | 蓝花楹 | 中山市西区街道城市建设和管理局 | 13 | 金港路 | 异地迁移藏植 | 道路安全及乔木生长要求 | | 正常 | 良好 | 无明显问题 |

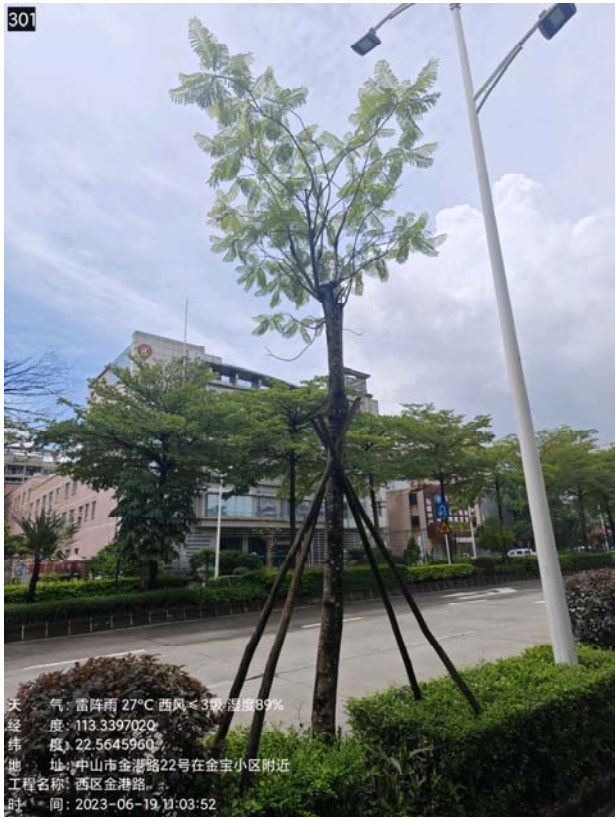
| 树木编号 | 树木名称 | 树木权属 | 胸径（CM） | 树木位置 | 处理方式 | 处理原因 | 树木图片 | 长势 | 立地条件 | 存在问题 |
|---|---|---|---|---|---|---|---|---|---|---|
| 301 | 蓝花楹 | 中山市西区街道城市建设和管理局 | 12 | 金港路 | 异地迁移藏植 | 道路安全及乔木生长要求 | | 正常 | 良好 | 无明显问题 |

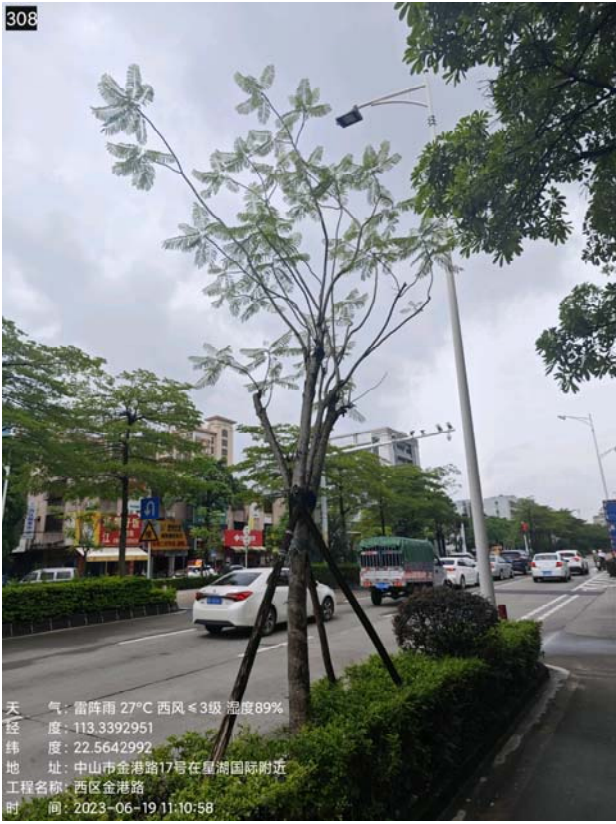
| 树木编号 | 树木名称 | 树木权属 | 胸径（CM） | 树木位置 | 处理方式 | 处理原因 | 树木图片 | 长势 | 立地条件 | 存在问题 |
|---|---|---|---|---|---|---|---|---|---|---|
| 308 | 蓝花楹 | 中山市西区街道城市建设和管理局 | 12 | 金港路 | 异地迁移藏植 | 道路安全及乔木生长要求 | | 正常 | 良好 | 无明显问题 |

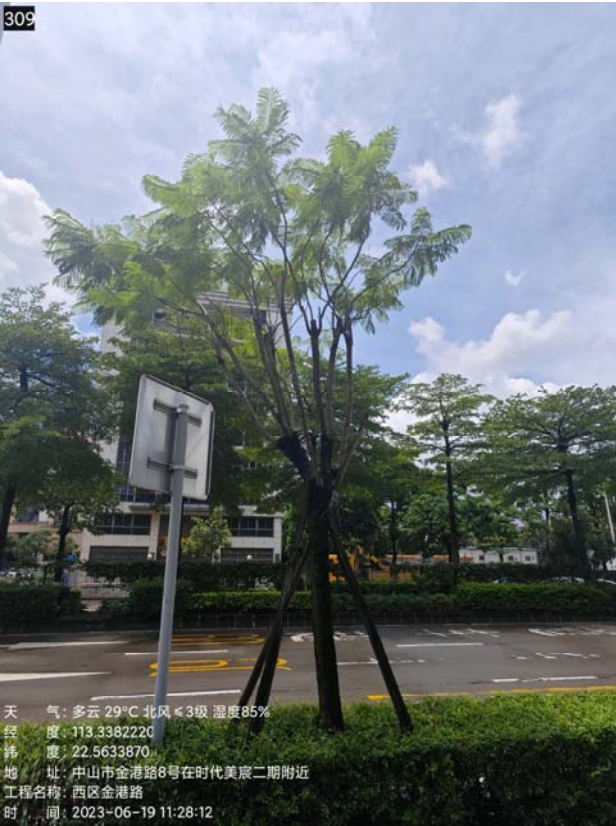
| 树木编号 | 树木名称 | 树木权属 | 胸径（CM） | 树木位置 | 处理方式 | 处理原因 | 树木图片 | 长势 | 立地条件 | 存在问题 |
|---|---|---|---|---|---|---|---|---|---|---|
| 309 | 蓝花楹 | 中山市西区街道城市建设和管理局 | 15 | 金港路 | 异地迁移藏植 | 道路安全及乔木生长要求 | | 正常 | 良好 | 无明显问题 |

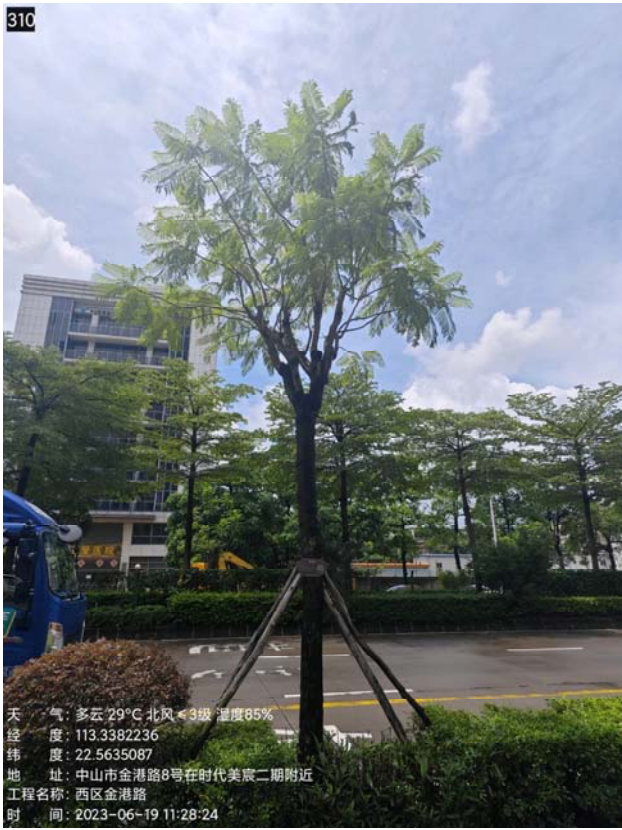
| 树木编号 | 树木名称 | 树木权属 | 胸径（CM） | 树木位置 | 处理方式 | 处理原因 | 树木图片 | 长势 | 立地条件 | 存在问题 |
|---|---|---|---|---|---|---|---|---|---|---|
| 310 | 蓝花楹 | 中山市西区街道城市建设和管理局 | 15 | 金港路 | 异地迁移藏植 | 道路安全及乔木生长要求 | | 正常 | 良好 | 无明显问题 |

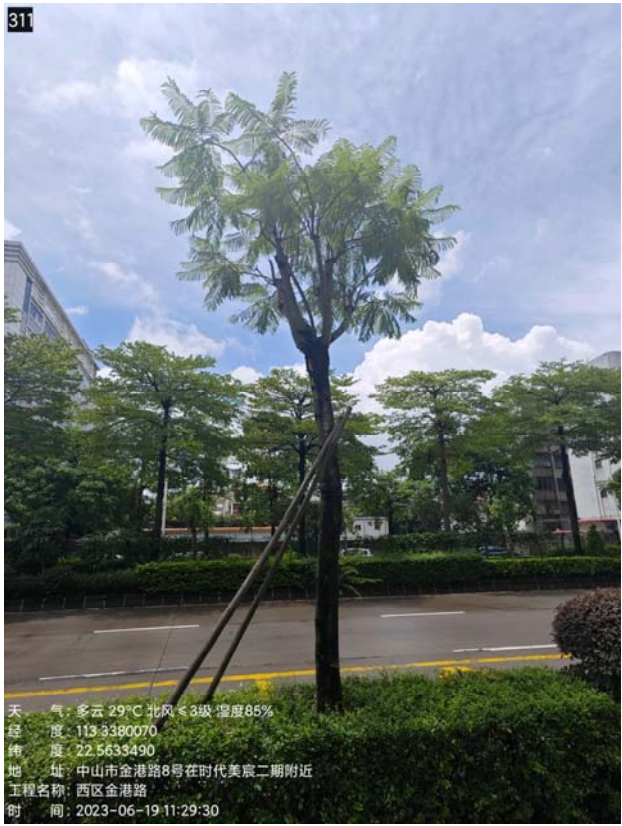
| 树木编号 | 树木名称 | 树木权属 | 胸径（CM） | 树木位置 | 处理方式 | 处理原因 | 树木图片 | 长势 | 立地条件 | 存在问题 |
|---|---|---|---|---|---|---|---|---|---|---|
| 311 | 蓝花楹 | 中山市西区街道城市建设和管理局 | 16 | 金港路 | 异地迁移藏植 | 道路安全及乔木生长要求 | | 正常 | 良好 | 无明显问题 |

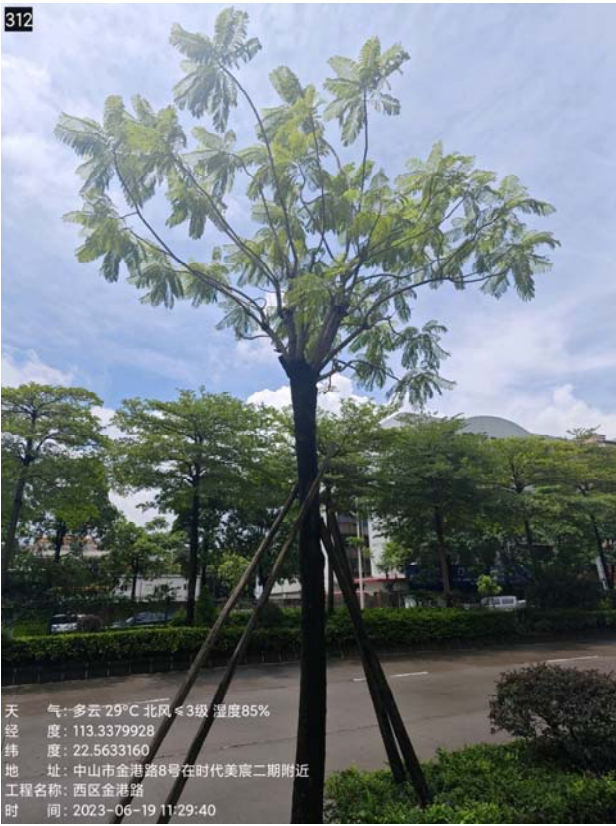
| 树木编号 | 树木名称 | 树木权属 | 胸径（CM） | 树木位置 | 处理方式 | 处理原因 | 树木图片 | 长势 | 立地条件 | 存在问题 |
|---|---|---|---|---|---|---|---|---|---|---|
| 312 | 蓝花楹 | 中山市西区街道城市建设和管理局 | 16 | 金港路 | 异地迁移藏植 | 道路安全及乔木生长要求 | | 正常 | 良好 | 无明显问题 |

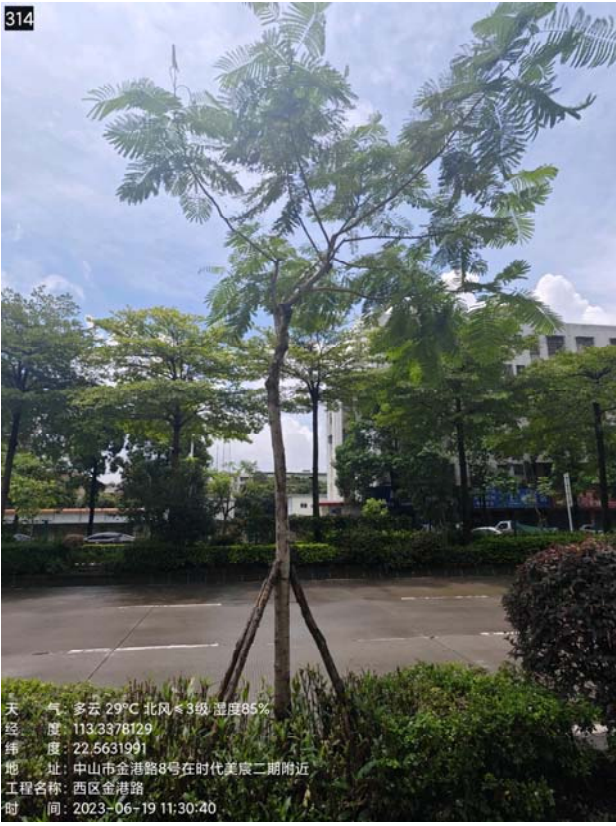
| 树木编号 | 树木名称 | 树木权属 | 胸径（CM） | 树木位置 | 处理方式 | 处理原因 | 树木图片 | 长势 | 立地条件 | 存在问题 |
|---|---|---|---|---|---|---|---|---|---|---|
| 314 | 蓝花楹 | 中山市西区街道城市建设和管理局 | 11 | 金港路 | 异地迁移藏植 | 道路安全及乔木生长要求 | | 正常 | 良好 | 无明显问题 |

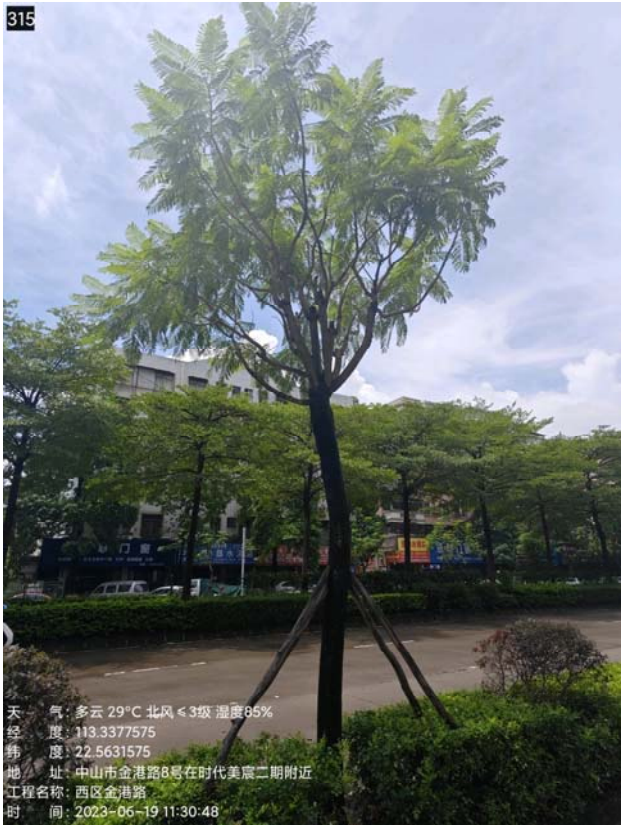
| 树木编号 | 树木名称 | 树木权属 | 胸径（CM） | 树木位置 | 处理方式 | 处理原因 | 树木图片 | 长势 | 立地条件 | 存在问题 |
|---|---|---|---|---|---|---|---|---|---|---|
| 315 | 蓝花楹 | 中山市西区街道城市建设和管理局 | 15 | 金港路 | 异地迁移藏植 | 道路安全及乔木生长要求 | | 正常 | 良好 | 无明显问题 |

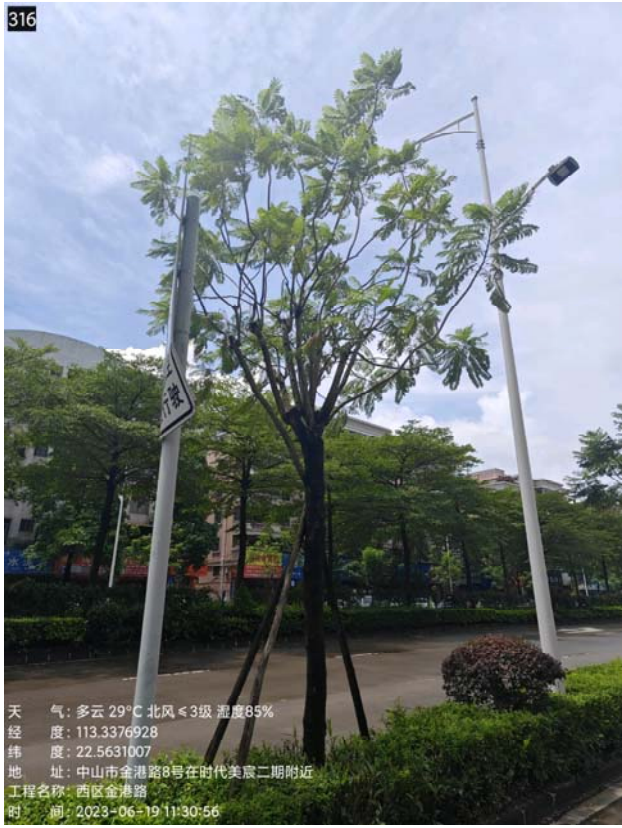
| 树木编号 | 树木名称 | 树木权属 | 胸径（CM） | 树木位置 | 处理方式 | 处理原因 | 树木图片 | 长势 | 立地条件 | 存在问题 |
|---|---|---|---|---|---|---|---|---|---|---|
| 316 | 蓝花楹 | 中山市西区街道城市建设和管理局 | 15 | 金港路 | 异地迁移藏植 | 道路安全及乔木生长要求 | | 正常 | 良好 | 无明显问题 |

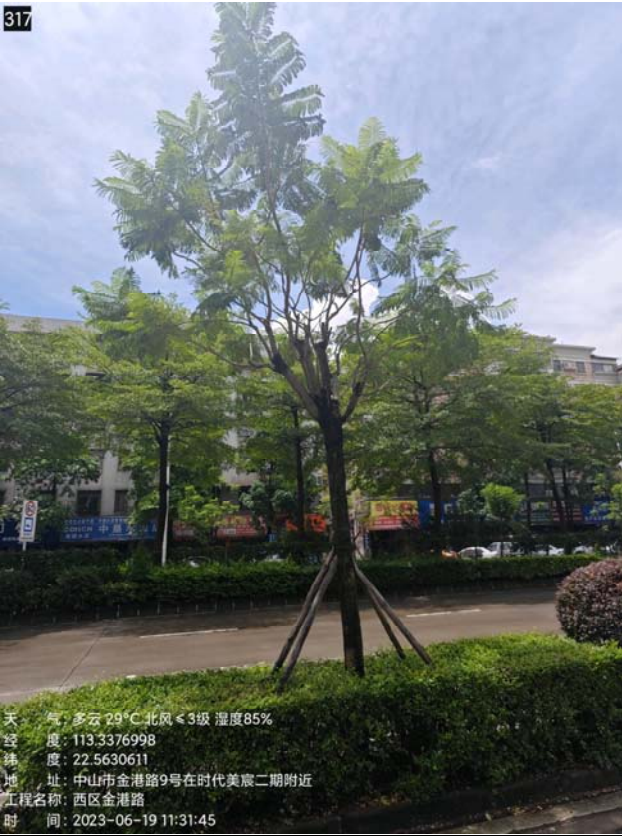
| 树木编号 | 树木名称 | 树木权属 | 胸径（CM） | 树木位置 | 处理方式 | 处理原因 | 树木图片 | 长势 | 立地条件 | 存在问题 |
|---|---|---|---|---|---|---|---|---|---|---|
| 317 | 蓝花楹 | 中山市西区街道城市建设和管理局 | 15 | 金港路 | 异地迁移藏植 | 道路安全及乔木生长要求 | | 正常 | 良好 | 无明显问题 |

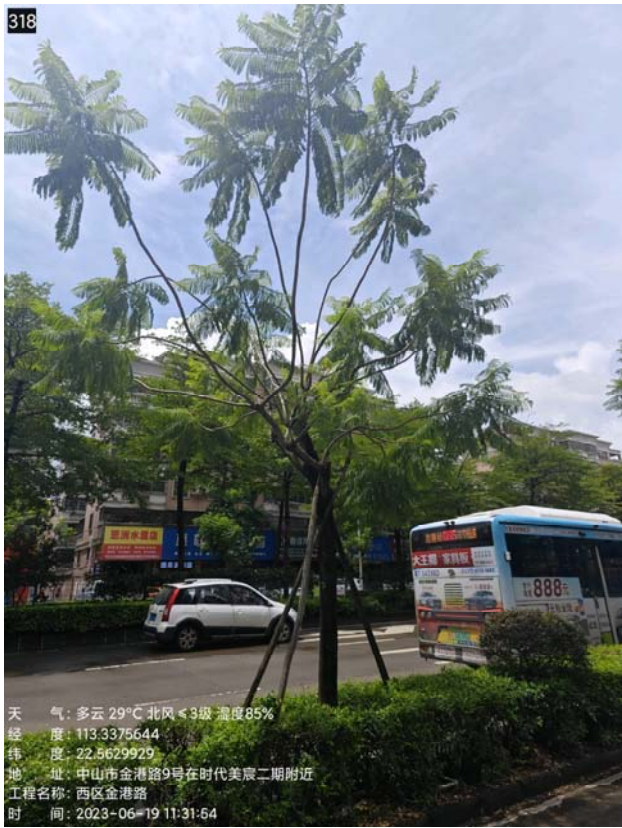
| 树木编号 | 树木名称 | 树木权属 | 胸径（CM） | 树木位置 | 处理方式 | 处理原因 | 树木图片 | 长势 | 立地条件 | 存在问题 |
|---|---|---|---|---|---|---|---|---|---|---|
| 318 | 蓝花楹 | 中山市西区街道城市建设和管理局 | 16 | 金港路 | 异地迁移藏植 | 道路安全及乔木生长要求 | | 正常 | 良好 | 无明显问题 |

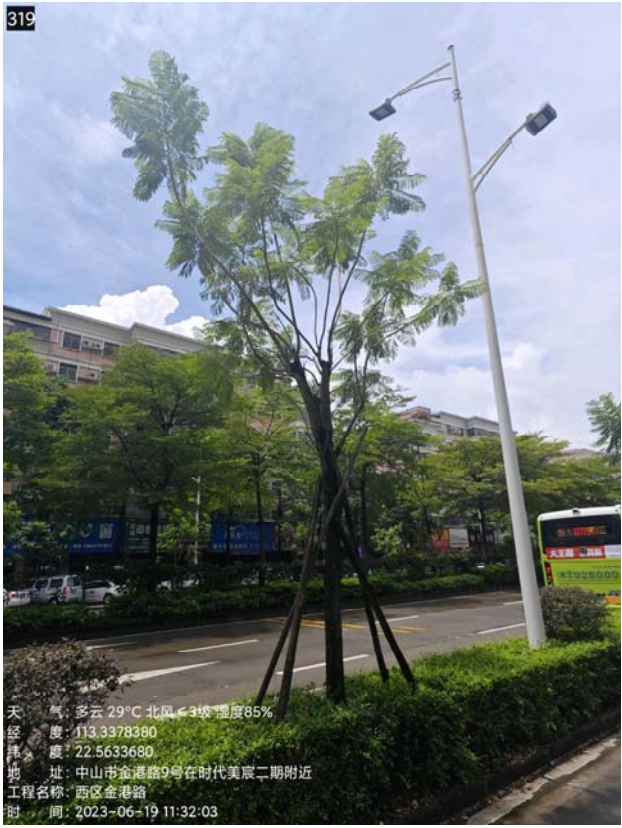
| 树木编号 | 树木名称 | 树木权属 | 胸径（CM） | 树木位置 | 处理方式 | 处理原因 | 树木图片 | 长势 | 立地条件 | 存在问题 |
|---|---|---|---|---|---|---|---|---|---|---|
| 319 | 蓝花楹 | 中山市西区街道城市建设和管理局 | 15 | 金港路 | 异地迁移藏植 | 道路安全及乔木生长要求 | | 正常 | 良好 | 无明显问题 |

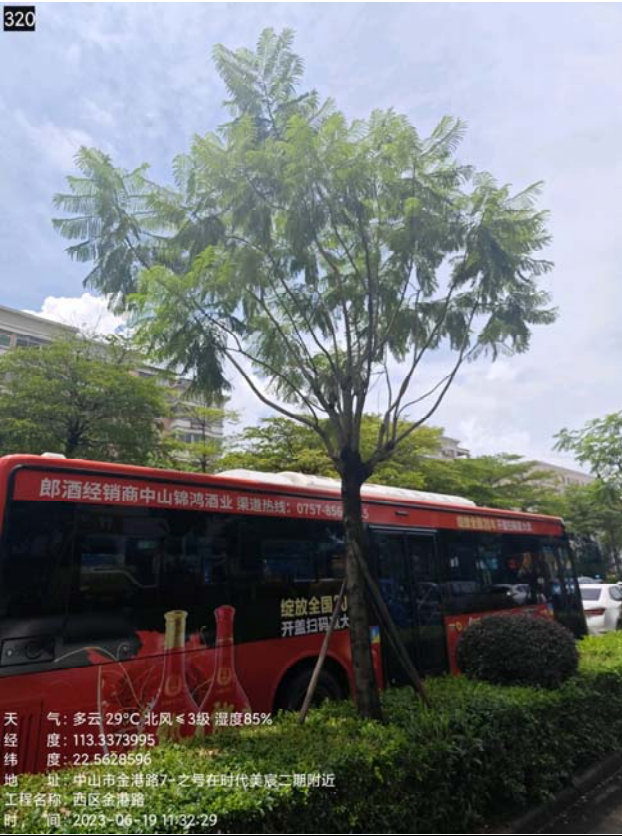
| 树木编号 | 树木名称 | 树木权属 | 胸径（CM） | 树木位置 | 处理方式 | 处理原因 | 树木图片 | 长势 | 立地条件 | 存在问题 |
|---|---|---|---|---|---|---|---|---|---|---|
| 320 | 蓝花楹 | 中山市西区街道城市建设和管理局 | 17 | 金港路 | 异地迁移藏植 | 道路安全及乔木生长要求 | | 正常 | 良好 | 无明显问题 |

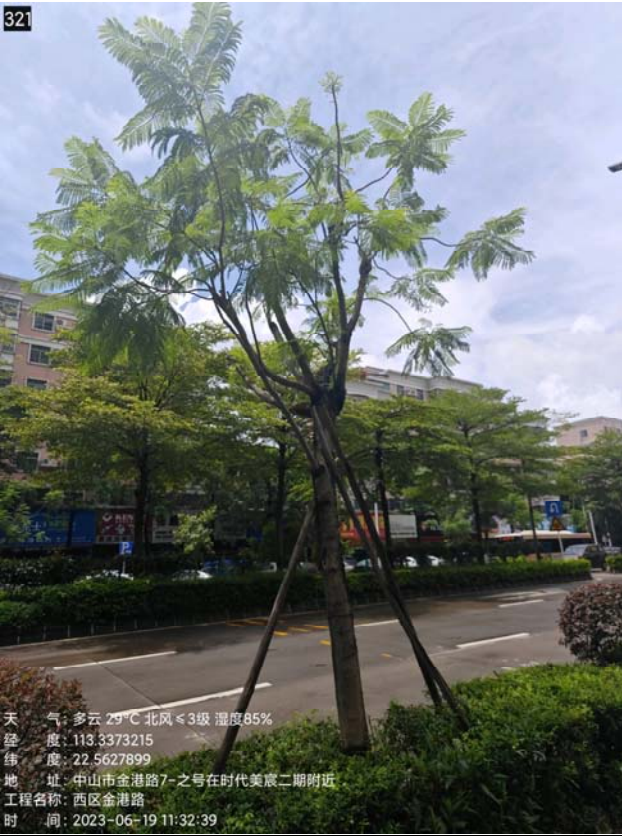
| 树木编号 | 树木名称 | 树木权属 | 胸径（CM） | 树木位置 | 处理方式 | 处理原因 | 树木图片 | 长势 | 立地条件 | 存在问题 |
|---|---|---|---|---|---|---|---|---|---|---|
| 321 | 蓝花楹 | 中山市西区街道城市建设和管理局 | 15 | 金港路 | 异地迁移藏植 | 道路安全及乔木生长要求 | <div><div>321</div><div>天气：多云 29℃ 北风&lt;3级 湿度85%<br/>经度：113.3373215<br/>纬度：22.5627899<br/>地址：中山市金港路7-号在时代美宸二期附近<br/>工程名称：西区金港路<br/>时间：2023-06-19 11:32:39</div></div> | 正常 | 良好 | 无明显问题 |

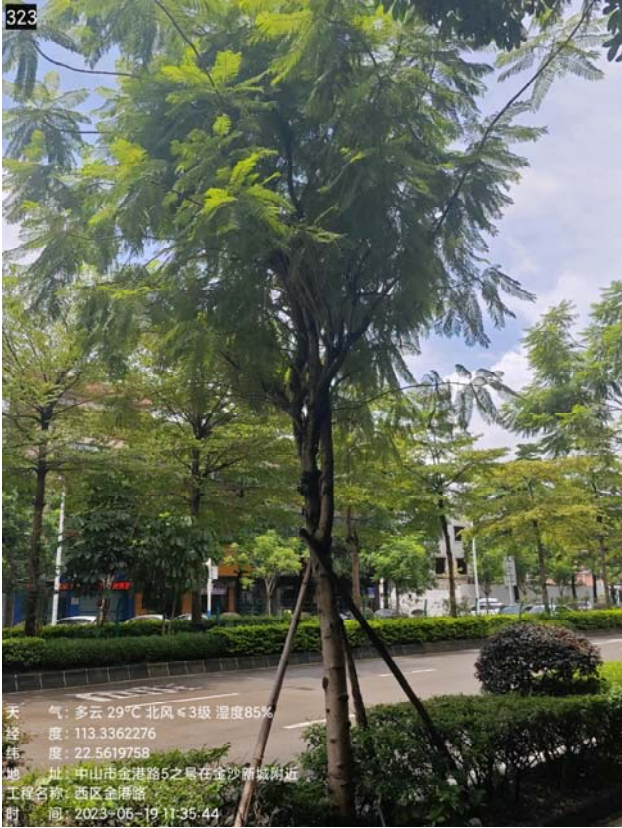
| 树木编号 | 树木名称 | 树木权属 | 胸径（CM） | 树木位置 | 处理方式 | 处理原因 | 树木图片 | 长势 | 立地条件 | 存在问题 |
|---|---|---|---|---|---|---|---|---|---|---|
| 323 | 蓝花楹 | 中山市西区街道城市建设和管理局 | 11 | 金港路 | 异地迁移藏植 | 道路安全及乔木生长要求 | <div><div>323</div><div>天气：多云 29℃ 北风&lt;3级 湿度85%<br/>经度：113.3362276<br/>纬度：22.5619758<br/>地址：中山市金港路5-号在金沙湾附近<br/>工程名称：西区金港路<br/>时间：2023-06-19 11:35:44</div></div> | 正常 | 良好 | 无明显问题 |

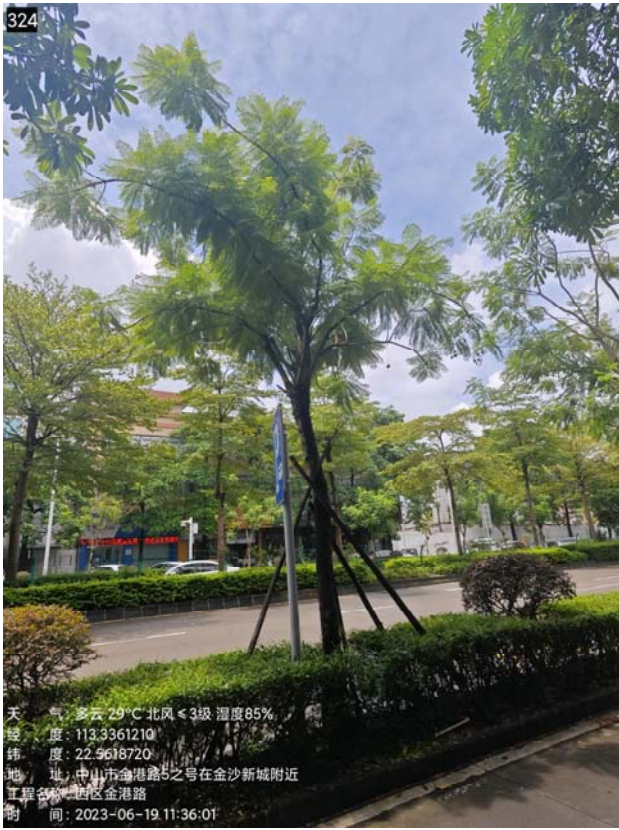
| 树木编号 | 树木名称 | 树木权属 | 胸径（CM） | 树木位置 | 处理方式 | 处理原因 | 树木图片 | 长势 | 立地条件 | 存在问题 |
|---|---|---|---|---|---|---|---|---|---|---|
| 324 | 蓝花楹 | 中山市西区街道城市建设和管理局 | 15 | 金港路 | 异地迁移藏植 | 道路安全及乔木生长要求 | | 正常 | 良好 | 无明显问题 |

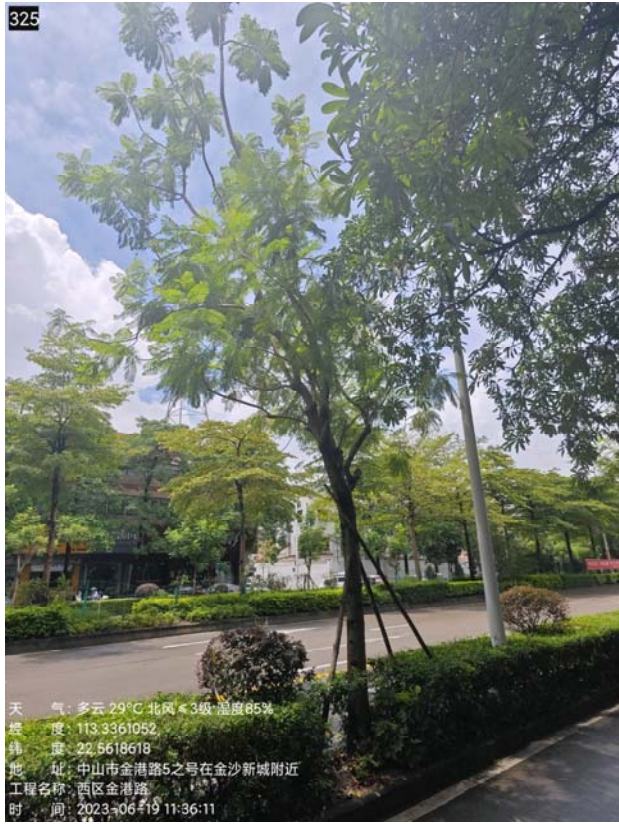
| 树木编号 | 树木名称 | 树木权属 | 胸径（CM） | 树木位置 | 处理方式 | 处理原因 | 树木图片 | 长势 | 立地条件 | 存在问题 |
|---|---|---|---|---|---|---|---|---|---|---|
| 325 | 蓝花楹 | 中山市西区街道城市建设和管理局 | 16 | 金港路 | 异地迁移藏植 | 道路安全及乔木生长要求 | | 正常 | 良好 | 无明显问题 |

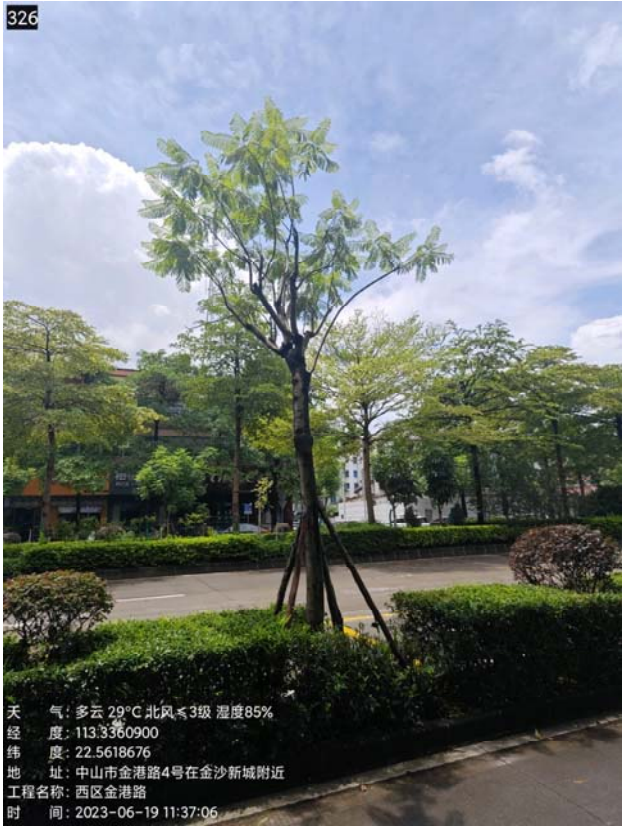
| 树木编号 | 树木名称 | 树木权属 | 胸径（CM） | 树木位置 | 处理方式 | 处理原因 | 树木图片 | 长势 | 立地条件 | 存在问题 |
|---|---|---|---|---|---|---|---|---|---|---|
| 326 | 蓝花楹 | 中山市西区街道城市建设和管理局 | 17 | 金港路 | 异地迁移藏植 | 道路安全及乔木生长要求 | | 正常 | 良好 | 无明显问题 |

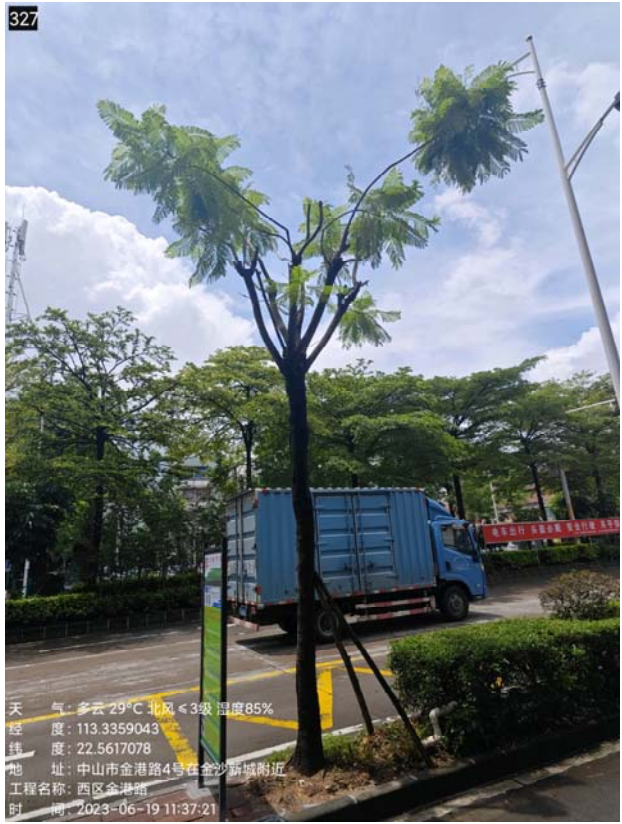
| 树木编号 | 树木名称 | 树木权属 | 胸径（CM） | 树木位置 | 处理方式 | 处理原因 | 树木图片 | 长势 | 立地条件 | 存在问题 |
|---|---|---|---|---|---|---|---|---|---|---|
| 327 | 蓝花楹 | 中山市西区街道城市建设和管理局 | 15 | 金港路 | 异地迁移藏植 | 道路安全及乔木生长要求 | | 正常 | 良好 | 无明显问题 |

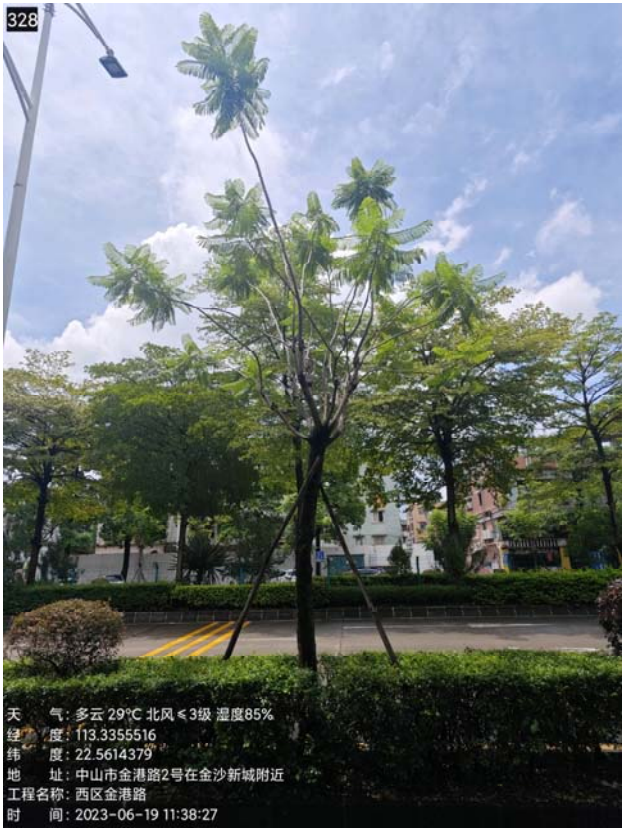
| 树木编号 | 树木名称 | 树木权属 | 胸径（CM） | 树木位置 | 处理方式 | 处理原因 | 树木图片 | 长势 | 立地条件 | 存在问题 |
|---|---|---|---|---|---|---|---|---|---|---|
| 328 | 蓝花楹 | 中山市西区街道城市建设和管理局 | 16 | 金港路 | 异地迁移藏植 | 道路安全及乔木生长要求 | | 正常 | 良好 | 无明显问题 |

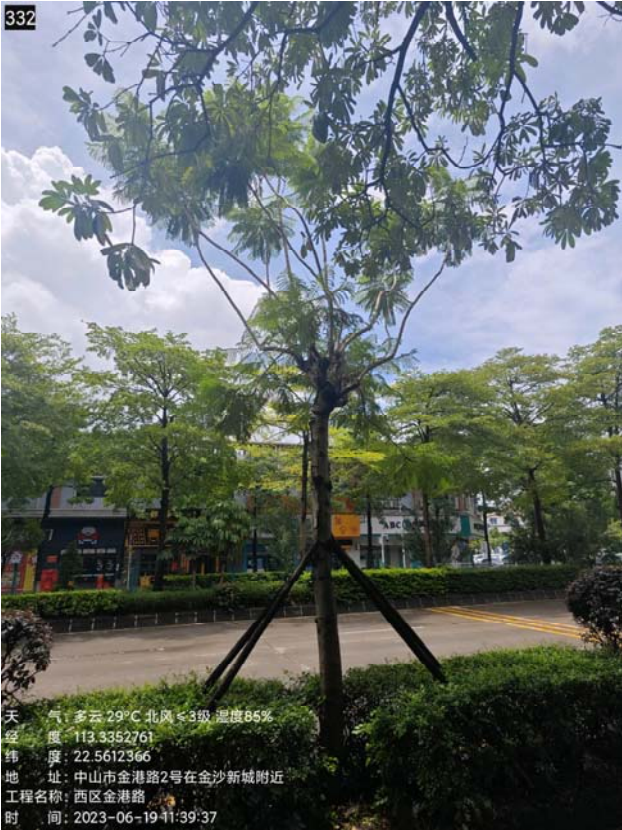
| 树木编号 | 树木名称 | 树木权属 | 胸径（CM） | 树木位置 | 处理方式 | 处理原因 | 树木图片 | 长势 | 立地条件 | 存在问题 |
|---|---|---|---|---|---|---|---|---|---|---|
| 332 | 蓝花楹 | 中山市西区街道城市建设和管理局 | 16 | 金港路 | 异地迁移藏植 | 道路安全及乔木生长要求 | | 正常 | 良好 | 无明显问题 |

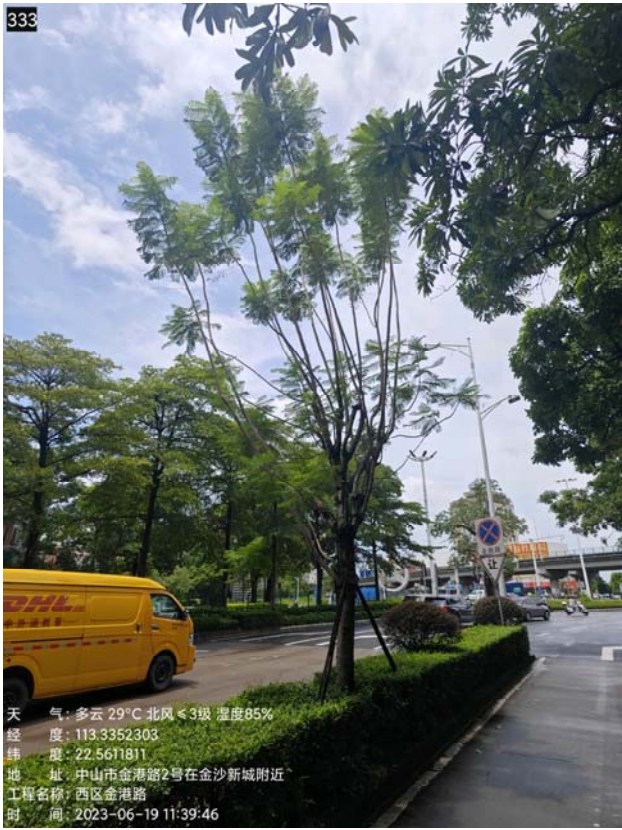
| 树木编号 | 树木名称 | 树木权属 | 胸径（CM） | 树木位置 | 处理方式 | 处理原因 | 树木图片 | 长势 | 立地条件 | 存在问题 |
|---|---|---|---|---|---|---|---|---|---|---|
| 333 | 蓝花楹 | 中山市西区街道城市建设和管理局 | 17 | 金港路 | 异地迁移藏植 | 道路安全及乔木生长要求 | <div><div>333</div><div>天气：多云 29℃ 北风&lt;3级 湿度85%<br/>经纬度：113.3352303<br/>地址：中山市金港路2号在金沙新城附近<br/>工程名称：西区金港路<br/>时间：2023-06-19 11:39:46</div></div> | 正常 | 良好 | 无明显问题 |
