**横栏镇中山西环高速横栏北互通“9·24”
一般生产安全事故调查报告**

2022年11月

2022年9月24日9时13分许，位于中山市横栏镇在建的中山西环高速横栏北互通C匝道发生一起钢箱梁坠落事故。事故造成1人死亡，直接经济损失约187万元。

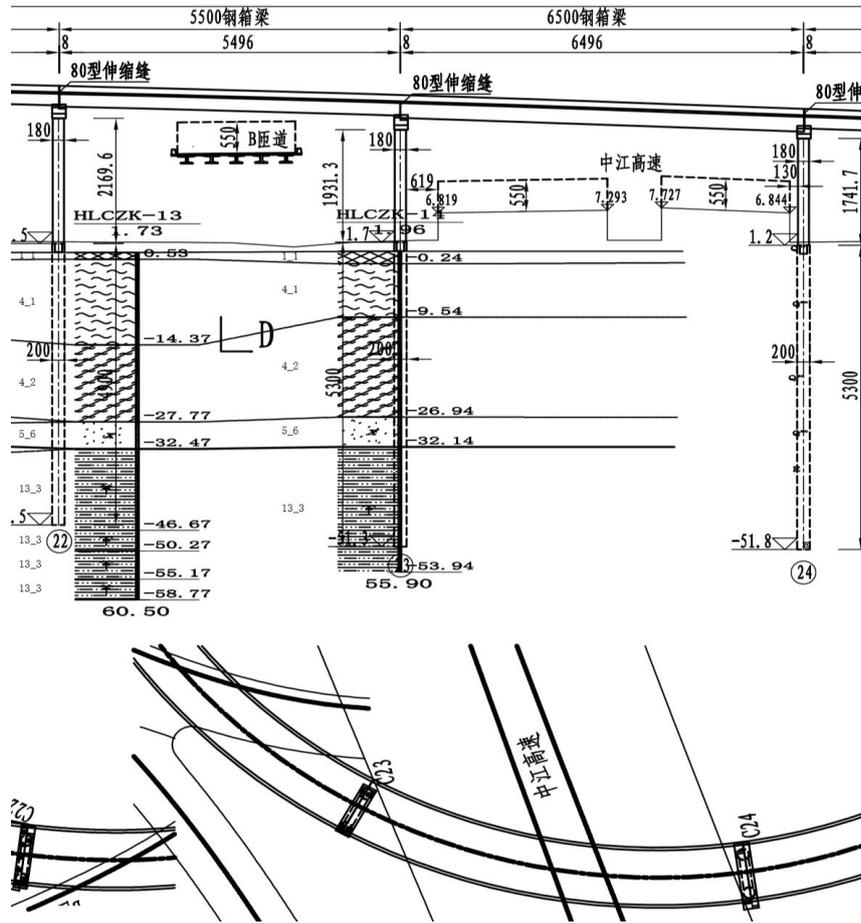
图 1: 桥型布置图

其中 C 匝道 24#跨桥梁（23#-24#墩）上跨中江高速公路，跨径 65m，单箱双室结构，梁顶面宽 10.50m，底面宽

6.56m，翼板宽 2.00m，钢梁高约 2.7m，全桥总重 469.3t，
 曲率半径 100m。

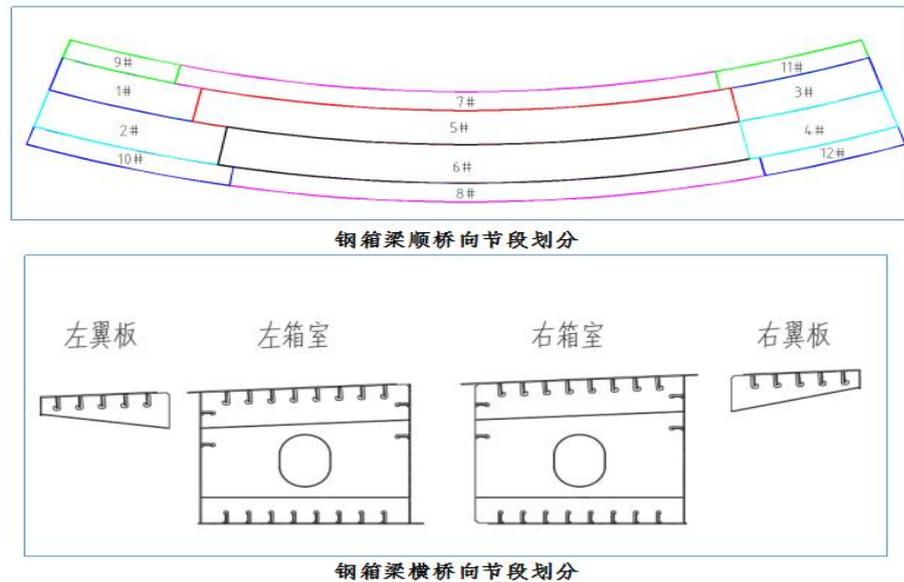
图 3: 钢箱梁节段划分

中山西环高速横栏北互通C匝道24#跨下部结构设计为

双圆柱墩盖梁；上部设计为钢箱梁结构，钢箱梁梁高2.7m，全跨钢箱梁自重为469.3吨，桥梁净空13米。钢箱梁按照纵向分为三个节段、横向分两个箱室和两个翼板进行吊装。

2022年9月14日晚上10时开始，保利长大工程有限公司组织广州巨科机械设备租赁有限公司、广州文船重工有限公司、广东昌成泰机电有限公司的技术人员、管理人员和施工人员对横栏北互通C匝道24#跨中间节段5#、6#主钢箱梁进行吊装施工，其中发生事故的6#钢箱梁节段长39m，重126t。于9月15日凌晨6时前完成吊装工作。
