坦洲镇嘉联路（兴坦路至环洲南路）道路改造工程 树木处置方案

2025 年 04 月

项目名称：坦洲镇嘉联路（兴坦路至环洲南路）道路改造工程树木处置方案

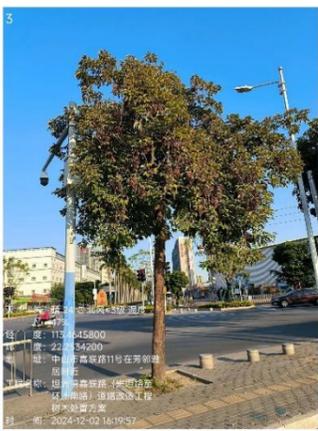
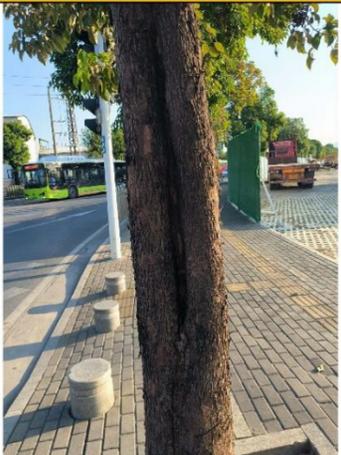
1、项目范围内存在树木虫蛀腐烂、迁移后难成活，无观赏价值的树木，无再利用价值，考虑异地处理 2 株乔木，其中包括 1 株秋枫、1 株芒果。

树木资源普查信息汇总表（异地处理树木清单）							
秋枫

胸径	数量	问题	生长情况	胸径	数量	问题	生长情况
25	1	树干部分蛀空，迁移难以存活	正常				
芒果

对异地处理树木的补救措施：项目异地处理树木计划在项目迁移种植中进行补植。

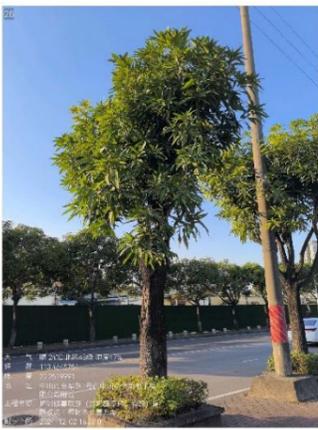
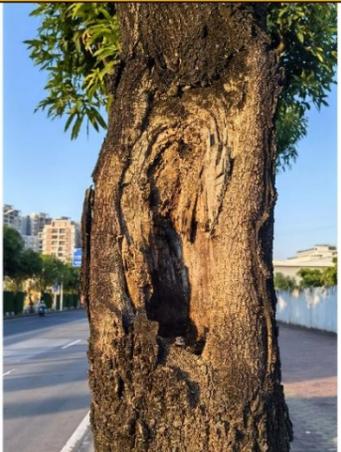
胸径	数量	问题	生长情况	胸径	数量	问题	生长情况
44	1	树干部分蛀空，迁移难以存活	正常

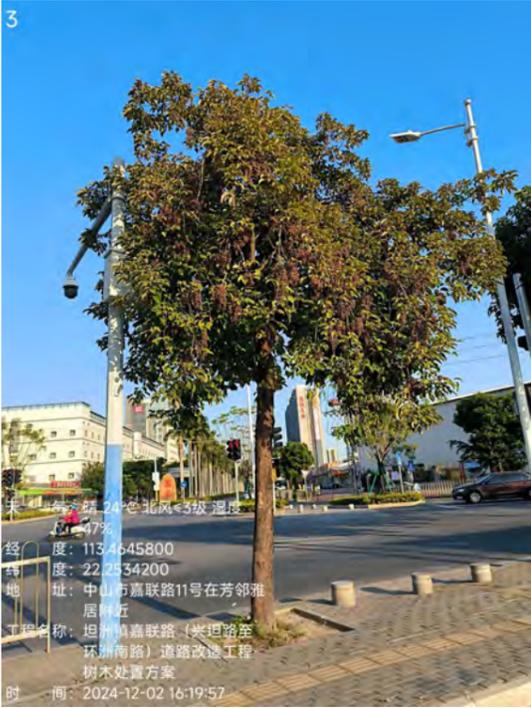
树木编号	树木名称	胸径 (CM) 净杆高 (M) 地径 (CM)	树木权属	树木位置	处理方式	处理原因	树木图片	长势	立地条件	存在问题
3	秋枫	25	坦洲镇政府	芳邻雅居附近	异地处理	道路拓宽

<p>3 天气: 晴 24°C 北风<3级 湿度: 47% 经度: 113.4645800 纬度: 22.2534200 地址: 中山市嘉联路11号在芳邻雅居附近 工程名称: 坦洲镇嘉联路(兴坦路至环洲南路)道路改造工程 树木处置方案 时间: 2024-12-02 16:19:57</p>	正常	良好	蛀心
4	秋枫	26	坦洲镇政府	芳邻雅居附近	异地迁移种植	道路拓宽

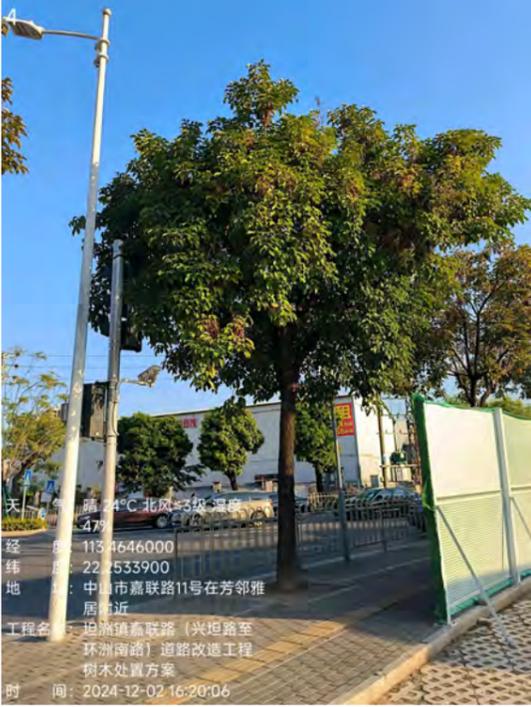
<p>4 天气: 晴 24°C 北风<3级 湿度: 47% 经度: 113.4646000 纬度: 22.2533900 地址: 中山市嘉联路11号在芳邻雅居附近 工程名称: 坦洲镇嘉联路(兴坦路至环洲南路)道路改造工程 树木处置方案 时间: 2024-12-02 16:20:06</p>	正常	良好	无明显问题

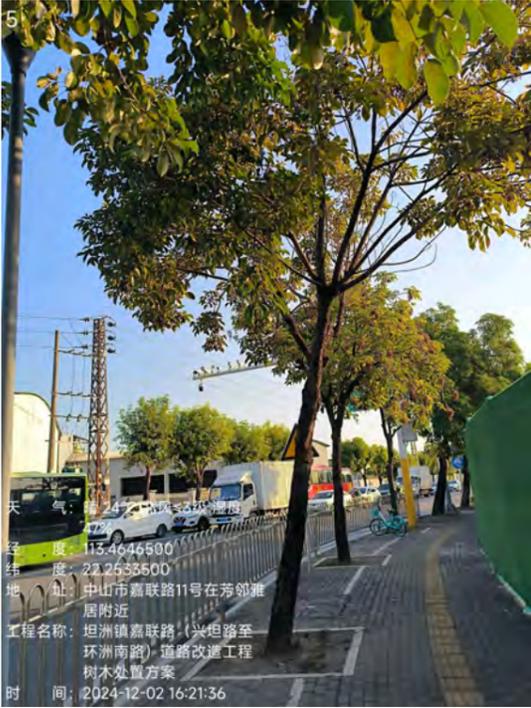
树木编号	树木名称	胸径 (CM) 净杆高 (M) 地径 (CM)	树木权属	树木位置	处理方式	处理原因	树木图片	长势	立地条件	存在问题
5	秋枫	22	坦洲镇政府	芳邻雅居附近	异地迁移种植	道路拓宽

<p>5 经纬度: 113.4646500 22.2533500 地址: 中山市嘉联路11号在芳邻雅居附近 工程名称: 坦洲镇嘉联路(兴坦路至环洲南路)道路改造工程 树木处置方案 时间: 2024-12-02 16:21:36</p>	正常	良好	无明显问题
6	秋枫	21	坦洲镇政府	芳邻雅居附近	异地迁移种植	道路拓宽

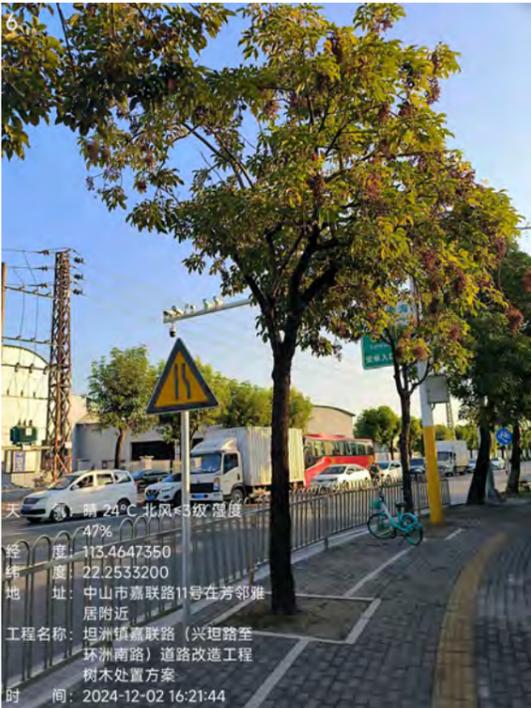
<p>6 天气: 晴 24°C 北风 3级 湿度 47% 经纬度: 113.4647350 22.2533200 地址: 中山市嘉联路11号在芳邻雅居附近 工程名称: 坦洲镇嘉联路(兴坦路至环洲南路)道路改造工程 树木处置方案 时间: 2024-12-02 16:21:44</p>	正常	良好	无明显问题

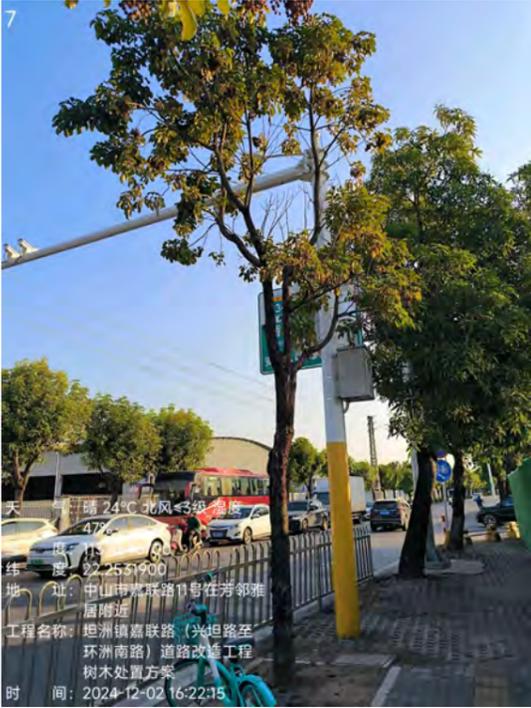
树木编号	树木名称	胸径 (CM) 净杆高 (M) 地径 (CM)	树木权属	树木位置	处理方式	处理原因	树木图片	长势	立地条件	存在问题
7	秋枫	18	坦洲镇政府	芳邻雅居附近	异地迁移种植	道路拓宽

<p>天气: 晴 24°C 北风<3级 湿度: 47% 经纬度: 22.2531900 地址: 中山市江联路11号在芳邻雅居附近 工程名称: 坦洲镇嘉联路(兴坦路至环洲南路)道路改造工程 树木处置方案 时间: 2024-12-02 16:22:15</p>	正常	良好	无明显问题
8	芒果	40	坦洲镇政府	芳邻雅居附近	异地迁移种植	道路拓宽

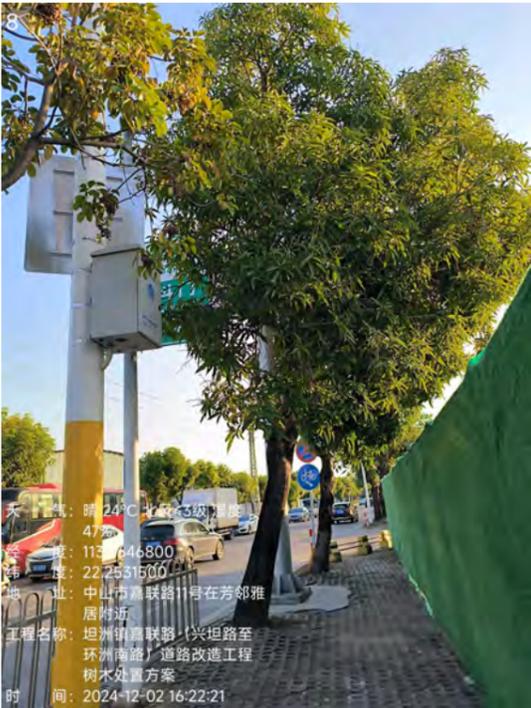
<p>天气: 晴 24°C 北风<3级 湿度: 47% 经纬度: 113.1646800 地址: 22.2531500 地址: 中山市嘉联路11号在芳邻雅居附近 工程名称: 坦洲镇嘉联路(兴坦路至环洲南路)道路改造工程 树木处置方案 时间: 2024-12-02 16:22:21</p>	正常	良好	无明显问题

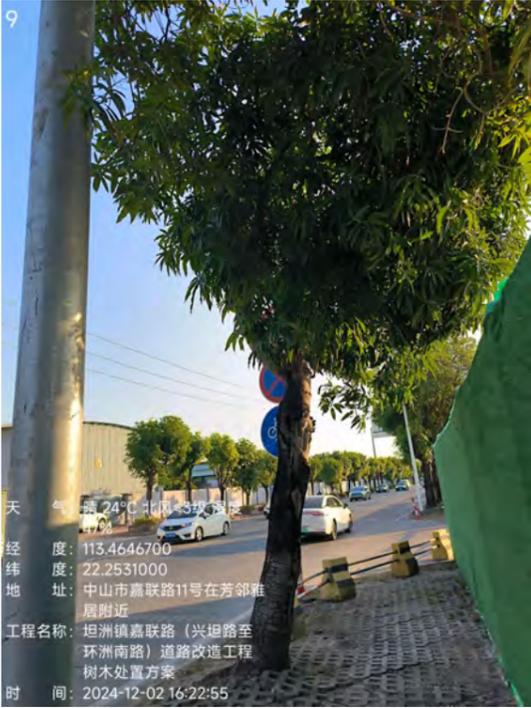
树木编号	树木名称	胸径 (CM) 净杆高 (M) 地径 (CM)	树木权属	树木位置	处理方式	处理原因	树木图片	长势	立地条件	存在问题
9	芒果	28	坦洲镇政府	芳邻雅居附近	异地迁移种植	道路拓宽

<p>天气: 晴 24°C 北风 3级 湿度: 47% 经度: 113.4646700 纬度: 22.2531000 地址: 中山市嘉联路11号在芳邻雅居附近 工程名称: 坦洲镇嘉联路(兴坦路至环洲南路)道路改造工程 树木处置方案 时间: 2024-12-02 16:22:55</p>	正常	良好	无明显问题
10	芒果	39	坦洲镇政府	芳邻雅居附近	异地迁移种植	道路拓宽

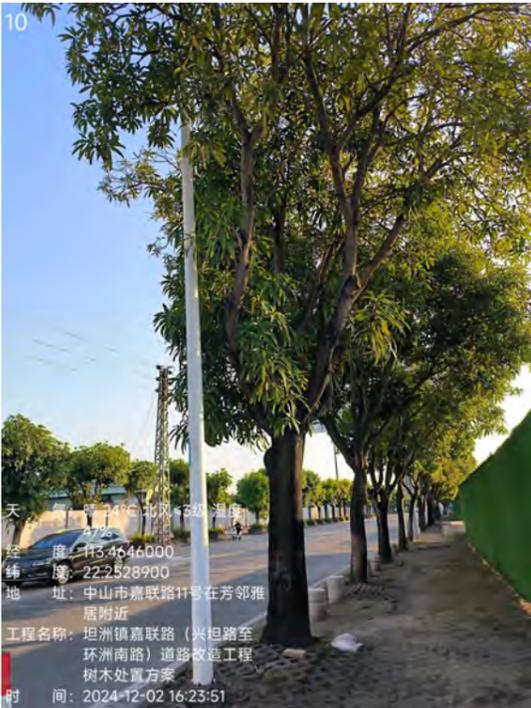
<p>天气: 晴 24°C 北风 3级 湿度: 47% 经度: 113.4646000 纬度: 22.2528900 地址: 中山市嘉联路11号在芳邻雅居附近 工程名称: 坦洲镇嘉联路(兴坦路至环洲南路)道路改造工程 树木处置方案 时间: 2024-12-02 16:23:51</p>	正常	良好	无明显问题

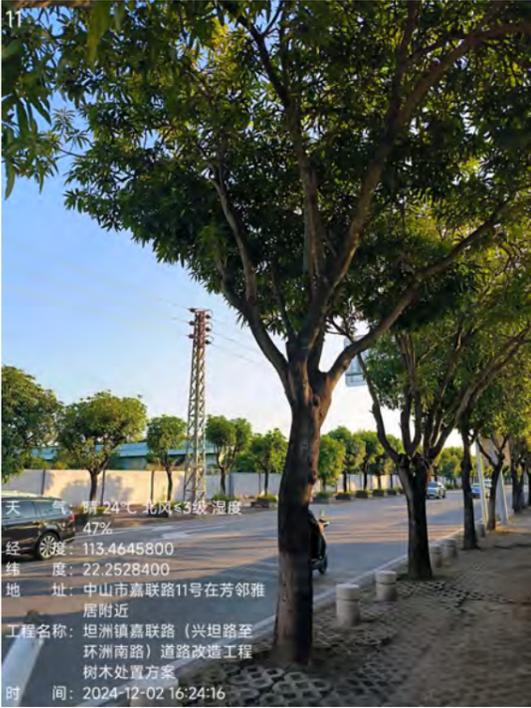
树木编号	树木名称	胸径 (CM) 净杆高 (M) 地径 (CM)	树木权属	树木位置	处理方式	处理原因	树木图片	长势	立地条件	存在问题
11	芒果	27	坦洲镇政府	芳邻雅居附近	异地迁移种植	道路拓宽

正常	良好	无明显问题
12	芒果	28	坦洲镇政府	芳邻雅居附近	异地迁移种植	道路拓宽

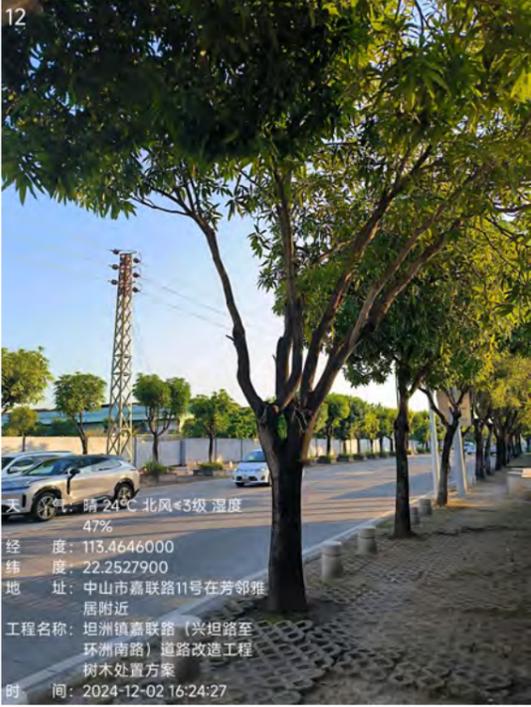
正常	良好	无明显问题

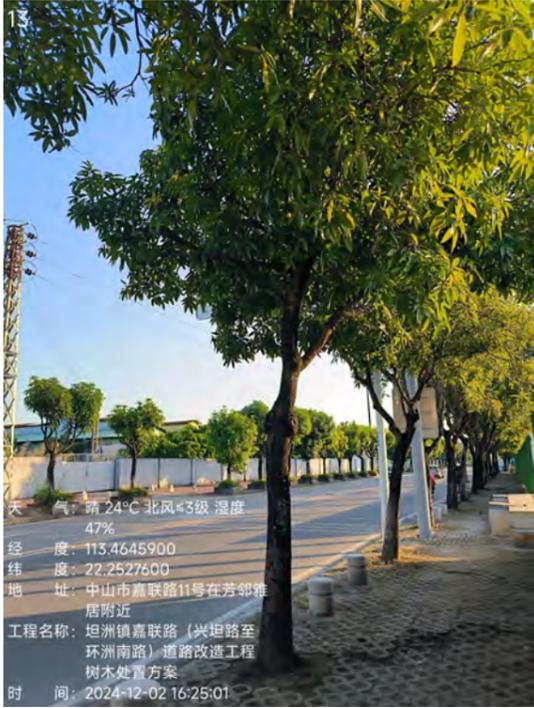
树木编号	树木名称	胸径 (CM) 净杆高 (M) 地径 (CM)	树木权属	树木位置	处理方式	处理原因	树木图片	长势	立地条件	存在问题
13	芒果	20	坦洲镇政府	芳邻雅居附近	异地迁移种植	道路拓宽

正常	良好	无明显问题
14	芒果	18	坦洲镇政府	芳邻雅居附近	异地迁移种植	道路拓宽

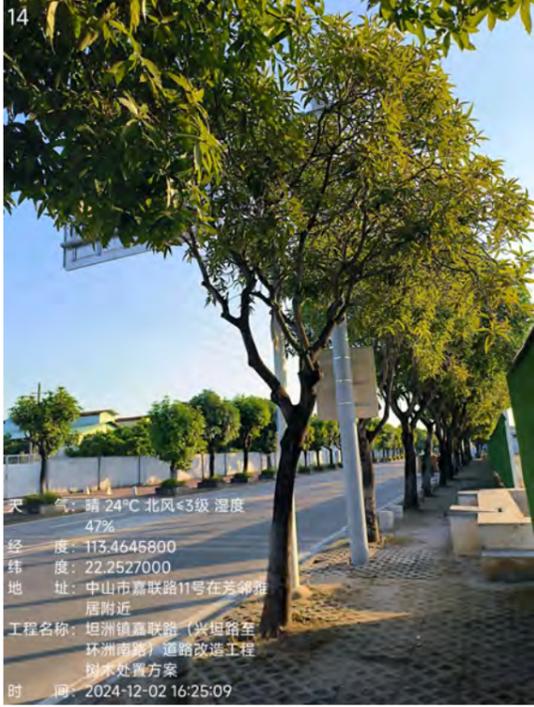
正常	良好	无明显问题

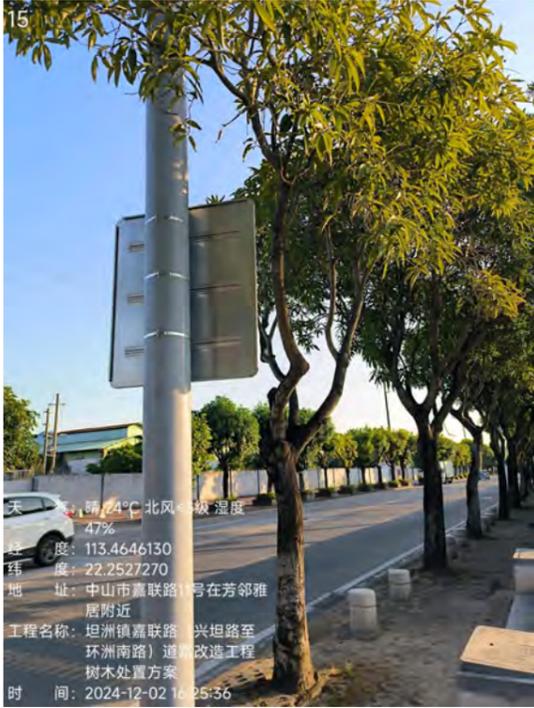
树木编号	树木名称	胸径 (CM) 净杆高 (M) 地径 (CM)	树木权属	树木位置	处理方式	处理原因	树木图片	长势	立地条件	存在问题
15	芒果	22	坦洲镇政府	芳邻雅居附近	异地迁移种植	道路拓宽

正常	良好	无明显问题
16	芒果	30	坦洲镇政府	芳邻雅居附近	异地迁移种植	道路拓宽

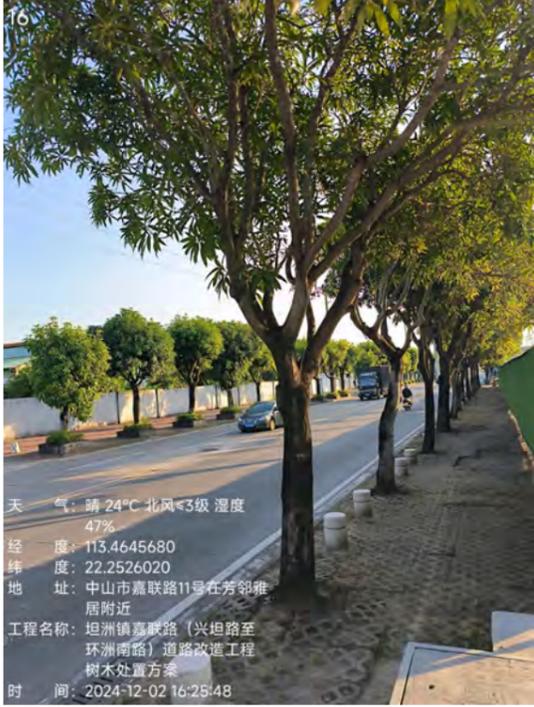
正常	良好	无明显问题

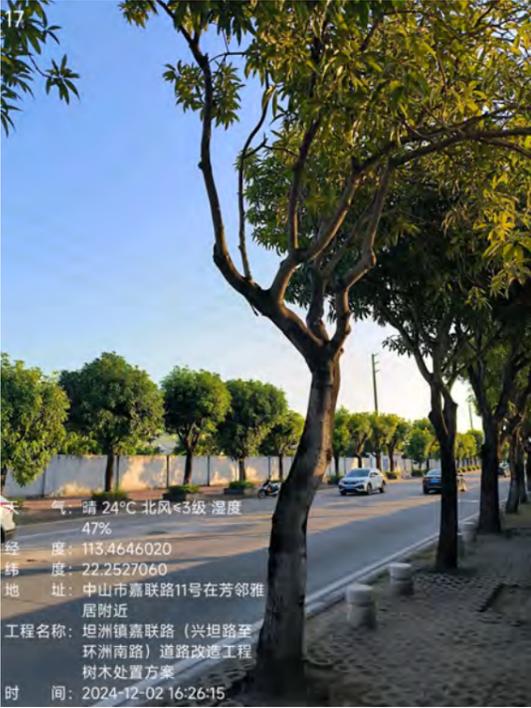
树木编号	树木名称	胸径 (CM) 净杆高 (M) 地径 (CM)	树木权属	树木位置	处理方式	处理原因	树木图片	长势	立地条件	存在问题
17	芒果	25	坦洲镇政府	芳邻雅居附近	异地迁移种植	道路拓宽

正常	良好	无明显问题
18	芒果	23	坦洲镇政府	芳邻雅居附近	异地迁移种植	道路拓宽

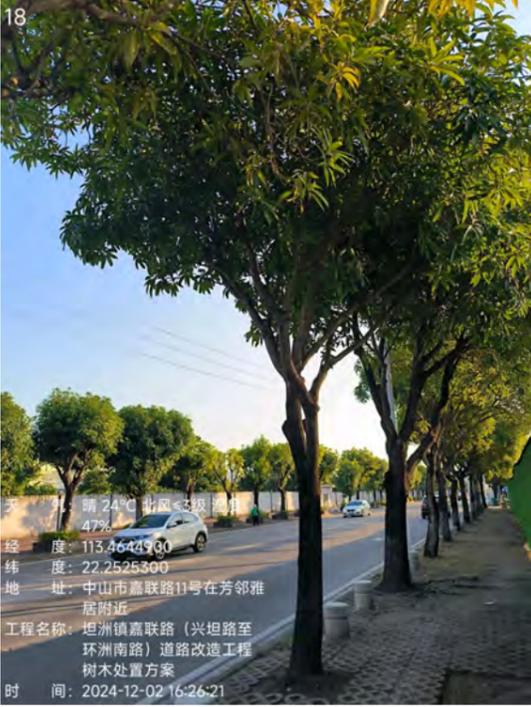
正常	良好	无明显问题

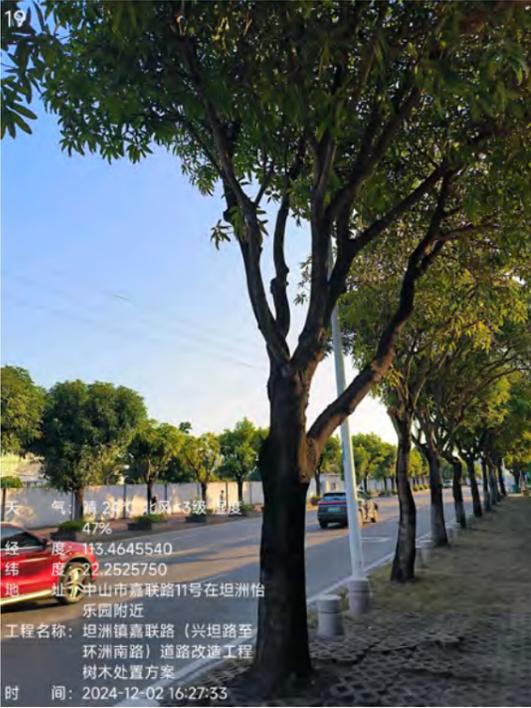
树木编号	树木名称	胸径 (CM) 净杆高 (M) 地径 (CM)	树木权属	树木位置	处理方式	处理原因	树木图片	长势	立地条件	存在问题
19	芒果	37	坦洲镇政府	坦洲怡乐园附近	异地迁移种植	道路拓宽

正常	良好	无明显问题
20	芒果	25	坦洲镇政府	坦洲怡乐园附近	异地迁移种植	道路拓宽

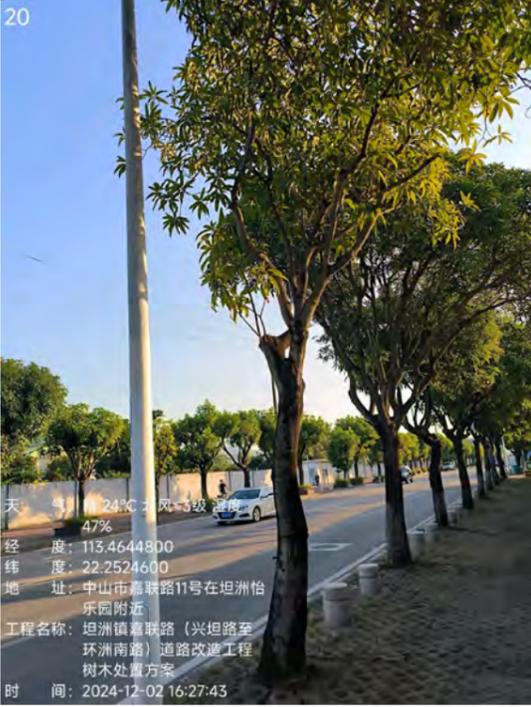
正常	良好	无明显问题

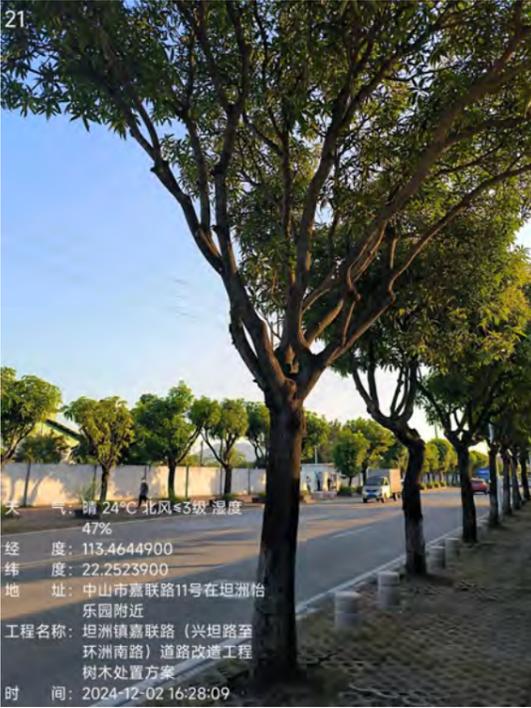
树木编号	树木名称	胸径 (CM) 净杆高 (M) 地径 (CM)	树木权属	树木位置	处理方式	处理原因	树木图片	长势	立地条件	存在问题
21	芒果	28	坦洲镇政府	坦洲怡乐园附近	异地迁移种植	道路拓宽

正常	良好	无明显问题
22	芒果	26	坦洲镇政府	坦洲怡乐园附近	异地迁移种植	道路拓宽

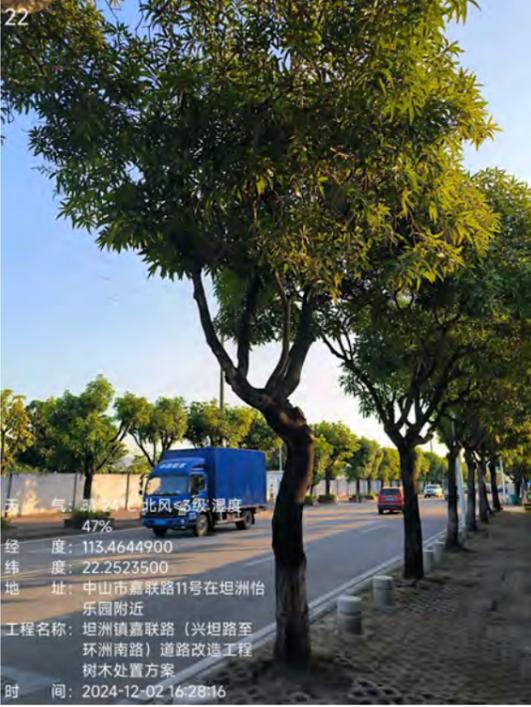
正常	良好	无明显问题

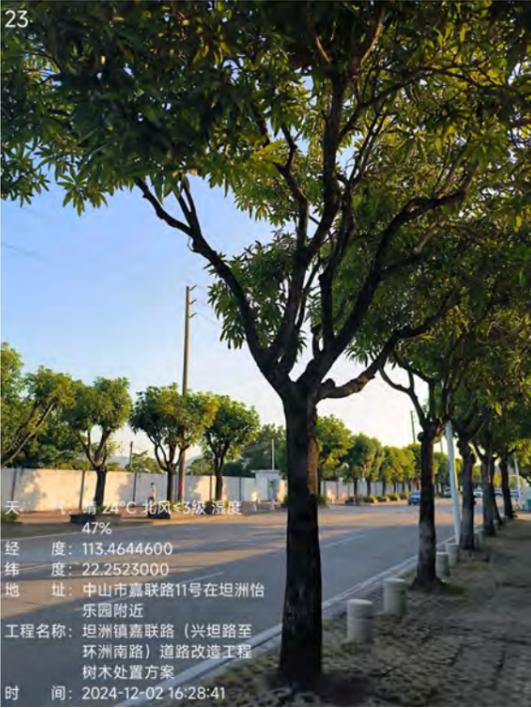
树木编号	树木名称	胸径 (CM) 净杆高 (M) 地径 (CM)	树木权属	树木位置	处理方式	处理原因	树木图片	长势	立地条件	存在问题
23	芒果	30	坦洲镇政府	坦洲怡乐园附近	异地迁移种植	道路拓宽

正常	良好	无明显问题
24	芒果	23	坦洲镇政府	坦洲怡乐园附近	异地迁移种植	道路拓宽

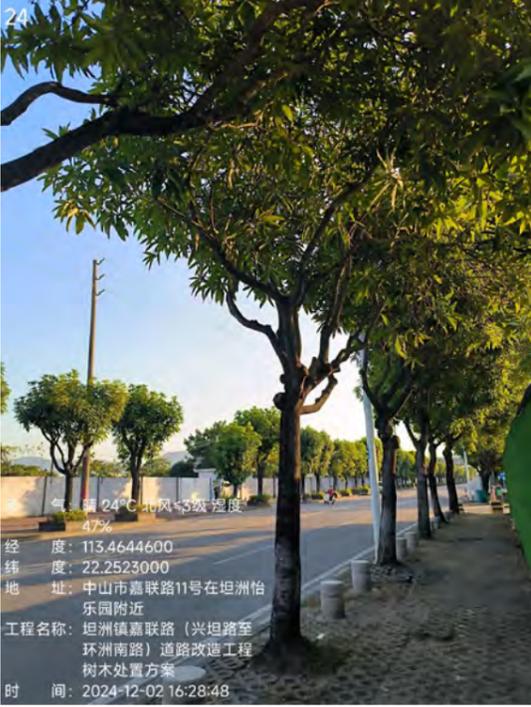
正常	良好	无明显问题

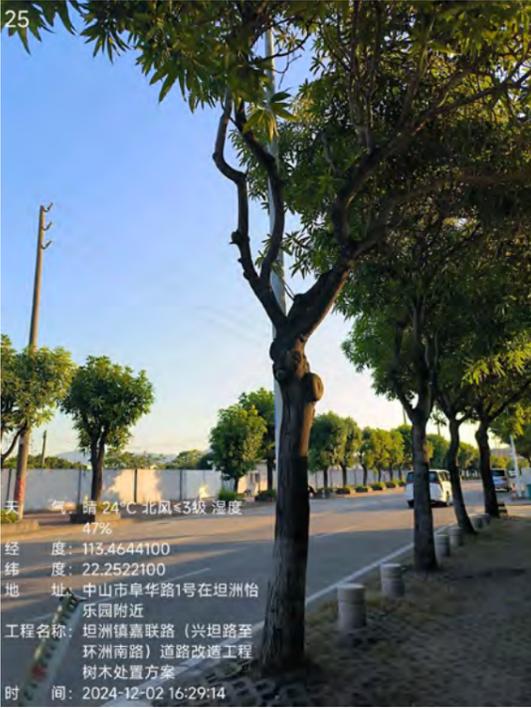
树木编号	树木名称	胸径 (CM) 净杆高 (M) 地径 (CM)	树木权属	树木位置	处理方式	处理原因	树木图片	长势	立地条件	存在问题
25	芒果	27	坦洲镇政府	坦洲怡乐园附近	异地迁移种植	道路拓宽

<p>25 天气: 晴 24°C 北风<3级 湿度 47% 经 度: 113.4644100 纬 度: 22.2522100 地 址: 中山市阜华路1号在坦洲怡乐园附近 工程名称: 坦洲镇嘉联路(兴坦路至环洲南路)道路改造工程 树木处置方案 时 间: 2024-12-02 16:29:14</p>	正常	良好	无明显问题
26	芒果	28	坦洲镇政府	坦洲怡乐园附近	异地迁移种植	道路拓宽

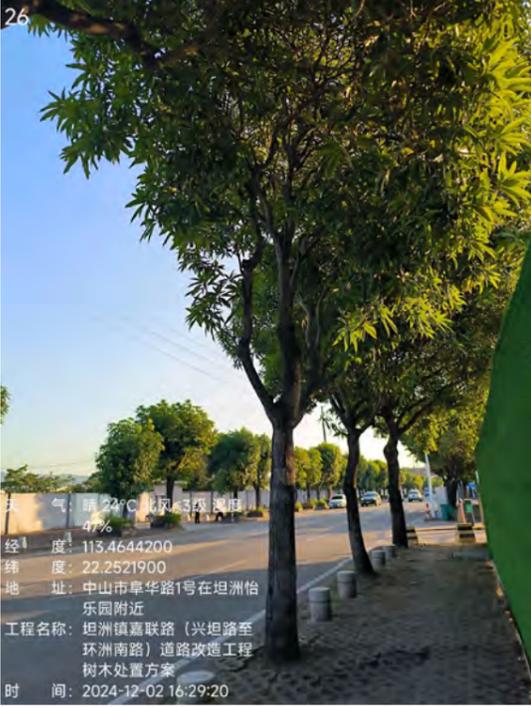
<p>26 天气: 晴 24°C 北风<3级 湿度 47% 经 度: 113.4644200 纬 度: 22.2521900 地 址: 中山市阜华路1号在坦洲怡乐园附近 工程名称: 坦洲镇嘉联路(兴坦路至环洲南路)道路改造工程 树木处置方案 时 间: 2024-12-02 16:29:20</p>	正常	良好	无明显问题

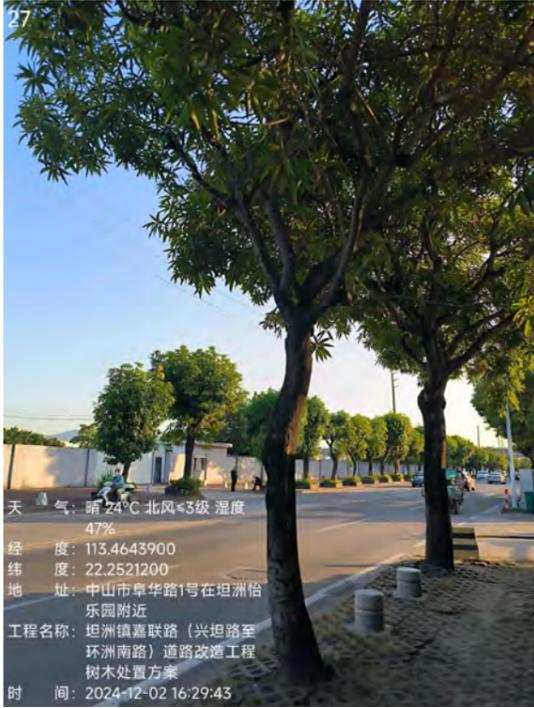
树木编号	树木名称	胸径 (CM) 净杆高 (M) 地径 (CM)	树木权属	树木位置	处理方式	处理原因	树木图片	长势	立地条件	存在问题
27	芒果	23	坦洲镇政府	坦洲怡乐园附近	异地迁移种植	道路拓宽

正常	良好	无明显问题
28	芒果	36	坦洲镇政府	坦洲怡乐园附近	异地迁移种植	道路拓宽

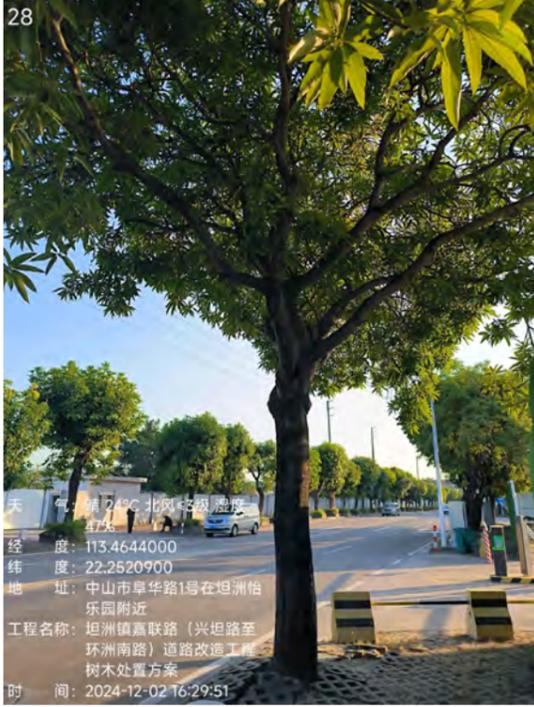
正常	良好	无明显问题

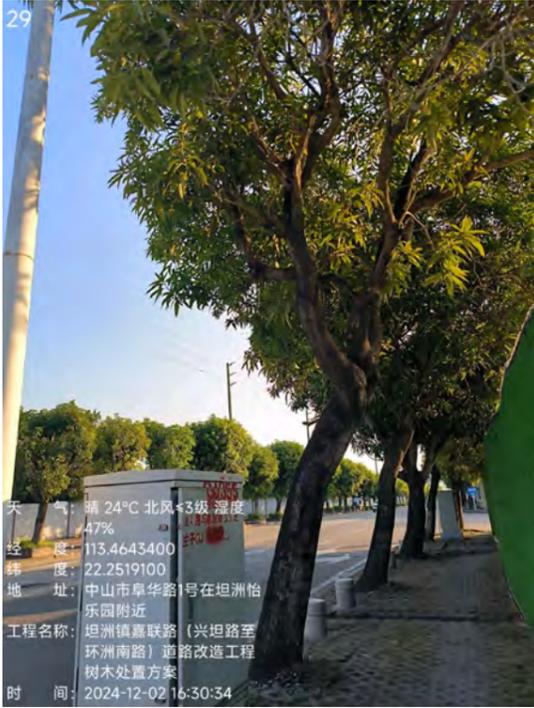
树木编号	树木名称	胸径 (CM) 净杆高 (M) 地径 (CM)	树木权属	树木位置	处理方式	处理原因	树木图片	长势	立地条件	存在问题
29	芒果	32	坦洲镇政府	坦洲怡乐园附近	异地迁移种植	道路拓宽

<p>29</p> <p>天气: 晴 24°C 北风 3级 湿度: 47%</p> <p>经度: 113.4643400</p> <p>纬度: 22.2519100</p> <p>地址: 中山市阜华路1号在坦洲怡乐园附近</p> <p>工程名称: 坦洲镇嘉联路(兴坦路至环洲南路)道路改造工程</p> <p>树木处置方案</p> <p>时间: 2024-12-02 16:30:34</p>	正常	良好	无明显问题
30	芒果	30	坦洲镇政府	坦洲怡乐园附近	异地迁移种植	道路拓宽

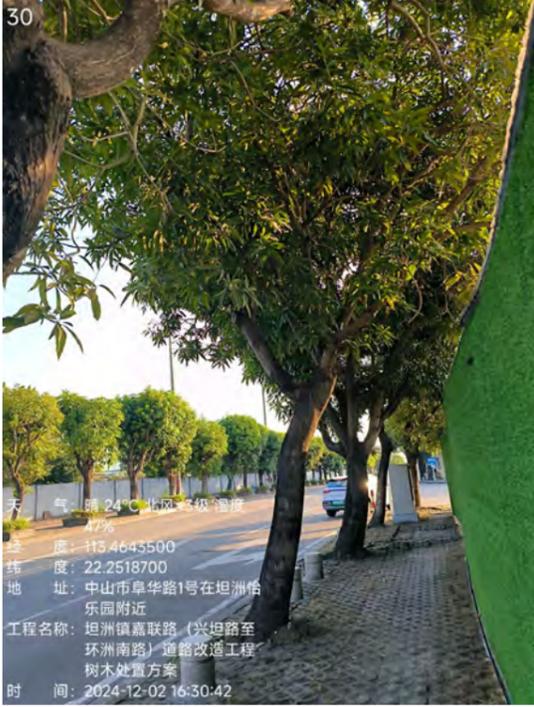
<p>30</p> <p>天气: 晴 24°C 北风 3级 湿度: 47%</p> <p>经度: 113.4643500</p> <p>纬度: 22.2518700</p> <p>地址: 中山市阜华路1号在坦洲怡乐园附近</p> <p>工程名称: 坦洲镇嘉联路(兴坦路至环洲南路)道路改造工程</p> <p>树木处置方案</p> <p>时间: 2024-12-02 16:30:42</p>	正常	良好	无明显问题

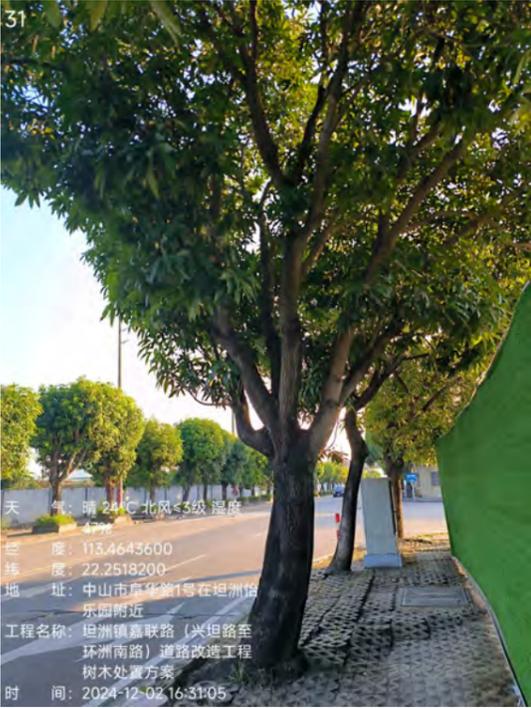
树木编号	树木名称	胸径 (CM) 净杆高 (M) 地径 (CM)	树木权属	树木位置	处理方式	处理原因	树木图片	长势	立地条件	存在问题
31	芒果	47	坦洲镇政府	坦洲怡乐园附近	异地迁移种植	道路拓宽

<p>天气: 晴 24°C 北风<5级 湿度 47%</p> <p>经度: 113.4643600 纬度: 22.2518200 地址: 中山市阜华路1号在坦洲怡乐园附近 工程名称: 坦洲镇嘉联路(兴坦路至环洲南路)道路改造工程 树木处置方案 时间: 2024-12-02 16:31:05</p>	正常	良好	无明显问题
32	芒果	24	坦洲镇政府	坦洲怡乐园附近	异地迁移种植	道路拓宽

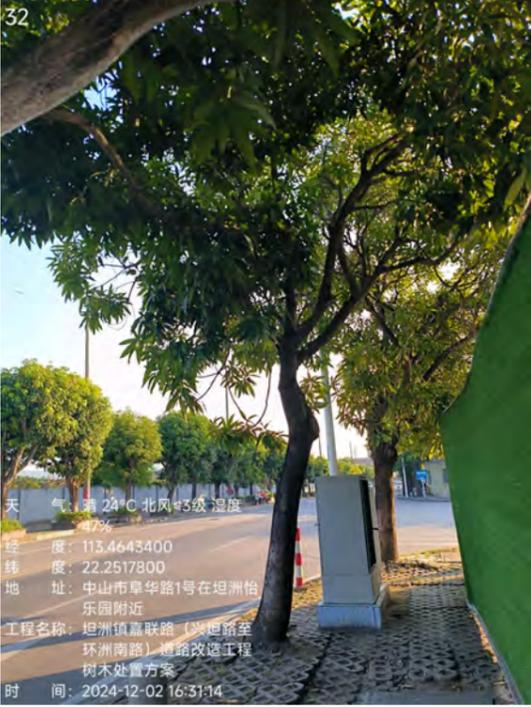
<p>天气: 晴 24°C 北风<5级 湿度 47%</p> <p>经度: 113.4643400 纬度: 22.2517800 地址: 中山市阜华路1号在坦洲怡乐园附近 工程名称: 坦洲镇嘉联路(兴坦路至环洲南路)道路改造工程 树木处置方案 时间: 2024-12-02 16:31:14</p>	正常	良好	无明显问题

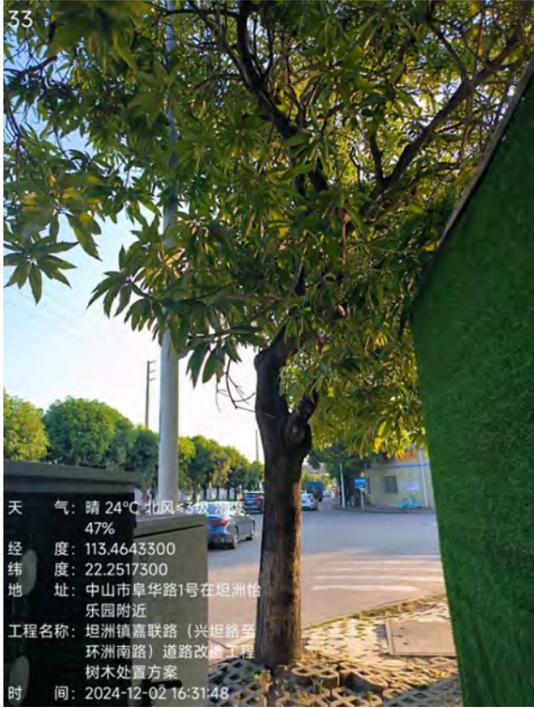
树木编号	树木名称	胸径 (CM) 净杆高 (M) 地径 (CM)	树木权属	树木位置	处理方式	处理原因	树木图片	长势	立地条件	存在问题
33	芒果	36	坦洲镇政府	坦洲怡乐园附近	异地迁移种植	道路拓宽

正常	良好	无明显问题
34	芒果	46	坦洲镇政府	坦洲怡乐园附近	异地迁移种植	道路拓宽

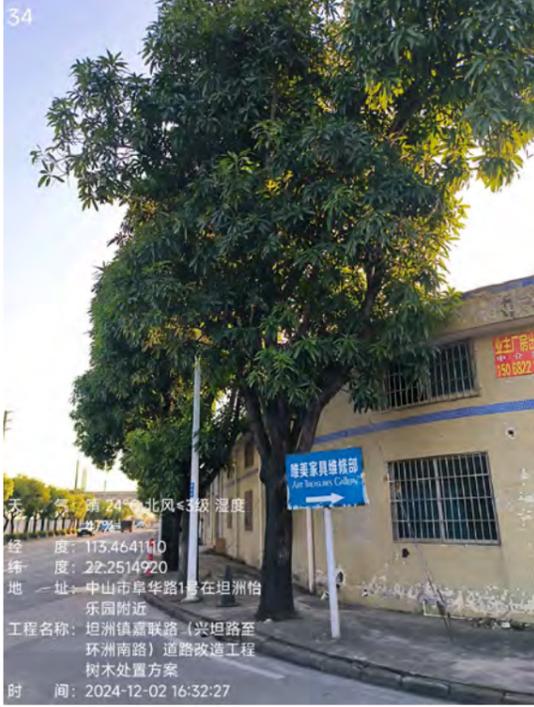
正常	良好	无明显问题

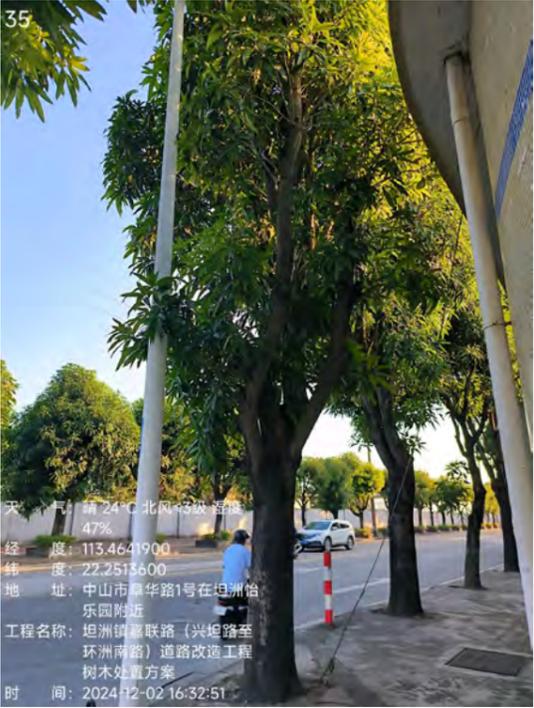
树木编号	树木名称	胸径 (CM) 净杆高 (M) 地径 (CM)	树木权属	树木位置	处理方式	处理原因	树木图片	长势	立地条件	存在问题
35	芒果	40	坦洲镇政府	坦洲怡乐园附近	异地迁移种植	道路拓宽

<p>35 天气: 晴 24°C 北风<3级 湿度: 47% 经度: 113.4641900 纬度: 22.2513600 地址: 中山市阜华路1号在坦洲怡乐园附近 工程名称: 坦洲镇嘉联路(兴坦路至环洲南路)道路改造工程 树木处置方案 时间: 2024-12-02 16:32:51</p>	正常	良好	无明显问题
36	芒果	38	坦洲镇政府	坦洲怡乐园附近	异地迁移种植	道路拓宽

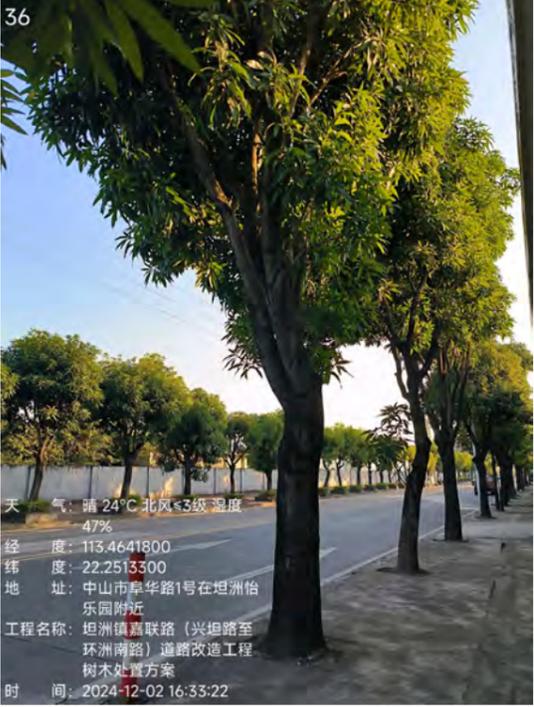
<p>36 天气: 晴 24°C 北风<3级 湿度: 47% 经度: 113.4641800 纬度: 22.2513300 地址: 中山市阜华路1号在坦洲怡乐园附近 工程名称: 坦洲镇嘉联路(兴坦路至环洲南路)道路改造工程 树木处置方案 时间: 2024-12-02 16:33:22</p>	正常	良好	无明显问题

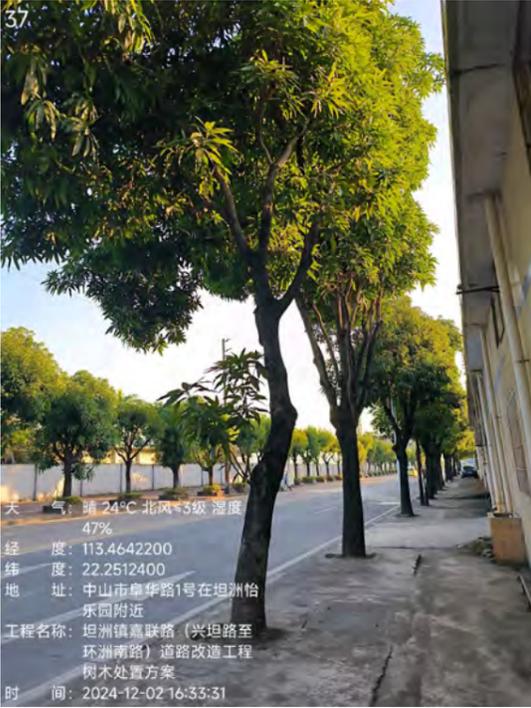
树木编号	树木名称	胸径 (CM) 净杆高 (M) 地径 (CM)	树木权属	树木位置	处理方式	处理原因	树木图片	长势	立地条件	存在问题
37	芒果	29	坦洲镇政府	坦洲怡乐园附近	异地迁移种植	道路拓宽

<p>37 天气: 晴 24°C 北风 3级 湿度 47% 经度: 113.4642200 纬度: 22.2512400 地址: 中山市阜华路1号在坦洲怡乐园附近 工程名称: 坦洲镇嘉联路(兴坦路至环洲南路)道路改造工程 树木处置方案 时间: 2024-12-02 16:33:31</p>	正常	良好	无明显问题
38	芒果	33	坦洲镇政府	坦洲怡乐园附近	异地迁移种植	道路拓宽

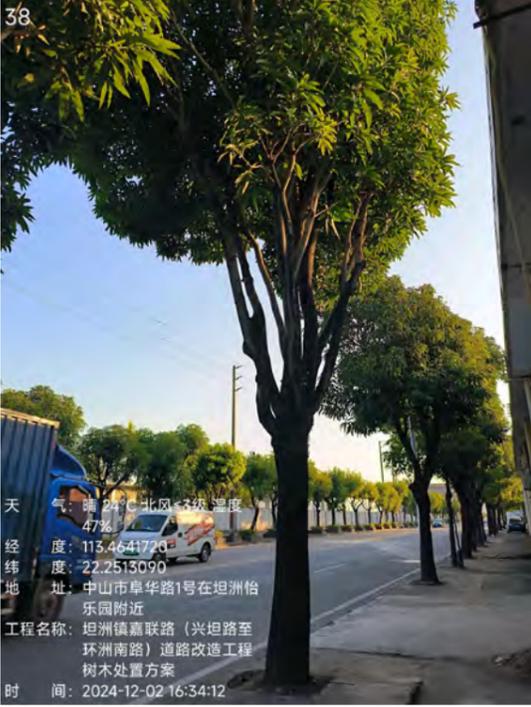
<p>38 天气: 晴 24°C 北风 3级 湿度 47% 经度: 113.4641720 纬度: 22.2513090 地址: 中山市阜华路1号在坦洲怡乐园附近 工程名称: 坦洲镇嘉联路(兴坦路至环洲南路)道路改造工程 树木处置方案 时间: 2024-12-02 16:34:12</p>	正常	良好	无明显问题

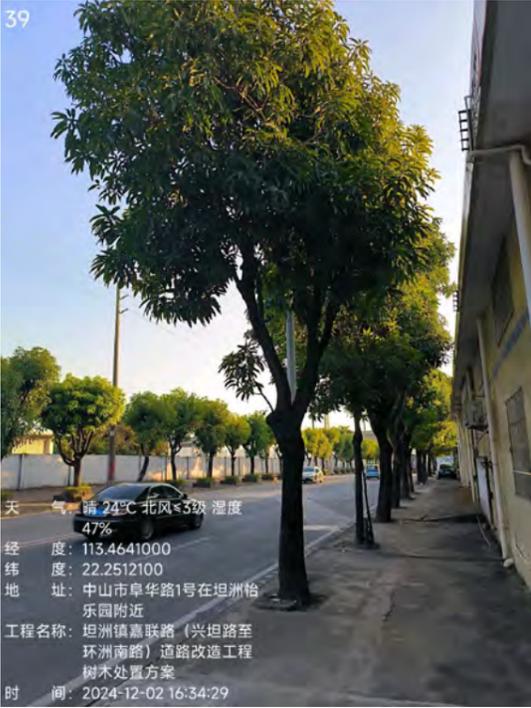
树木编号	树木名称	胸径 (CM) 净杆高 (M) 地径 (CM)	树木权属	树木位置	处理方式	处理原因	树木图片	长势	立地条件	存在问题
39	芒果	30	坦洲镇政府	坦洲怡乐园附近	异地迁移种植	道路拓宽

<p>39</p> <p>天气: 晴 24°C 北风<3级 湿度 47%</p> <p>经度: 113.4641000 纬度: 22.2512100 地址: 中山市阜华路1号在坦洲怡乐园附近</p> <p>工程名称: 坦洲镇嘉联路(兴坦路至环洲南路)道路改造工程 树木处置方案</p> <p>时间: 2024-12-02 16:34:29</p>	正常	良好	无明显问题
40	芒果	15	坦洲镇政府	坦洲怡乐园附近	异地迁移种植	道路拓宽

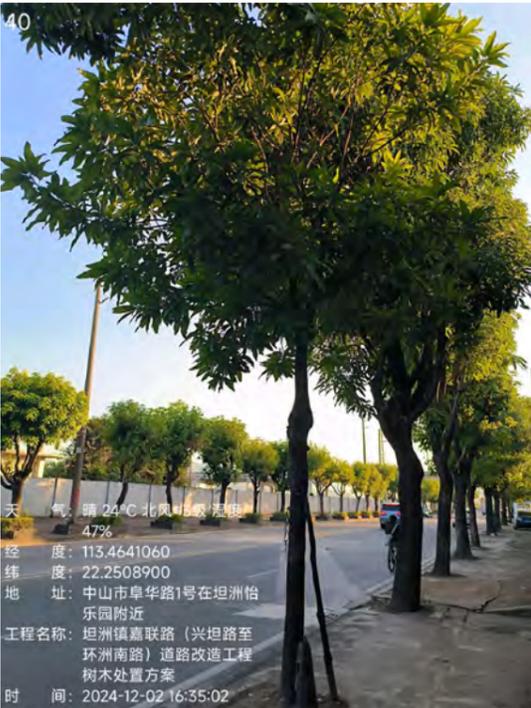
<p>40</p> <p>天气: 晴 24°C 北风<3级 湿度 47%</p> <p>经度: 113.4641060 纬度: 22.2508900 地址: 中山市阜华路1号在坦洲怡乐园附近</p> <p>工程名称: 坦洲镇嘉联路(兴坦路至环洲南路)道路改造工程 树木处置方案</p> <p>时间: 2024-12-02 16:35:02</p>	正常	良好	无明显问题

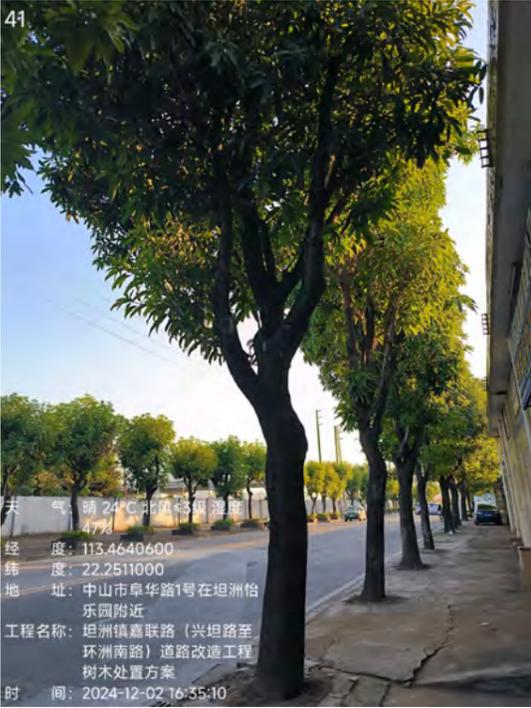
树木编号	树木名称	胸径 (CM) 净杆高 (M) 地径 (CM)	树木权属	树木位置	处理方式	处理原因	树木图片	长势	立地条件	存在问题
41	芒果	36	坦洲镇政府	坦洲怡乐园附近	异地迁移种植	道路拓宽

<p>41 天气: 晴 24°C 北风 3级 湿度 47% 经度: 113.4640600 纬度: 22.2511000 地址: 中山市阜华路1号在坦洲怡乐园附近 工程名称: 坦洲镇嘉联路(兴坦路至环洲南路)道路改造工程 树木处置方案 时间: 2024-12-02 16:35:10</p>	正常	良好	无明显问题
42	芒果	28	坦洲镇政府	坦洲怡乐园附近	异地迁移种植	道路拓宽

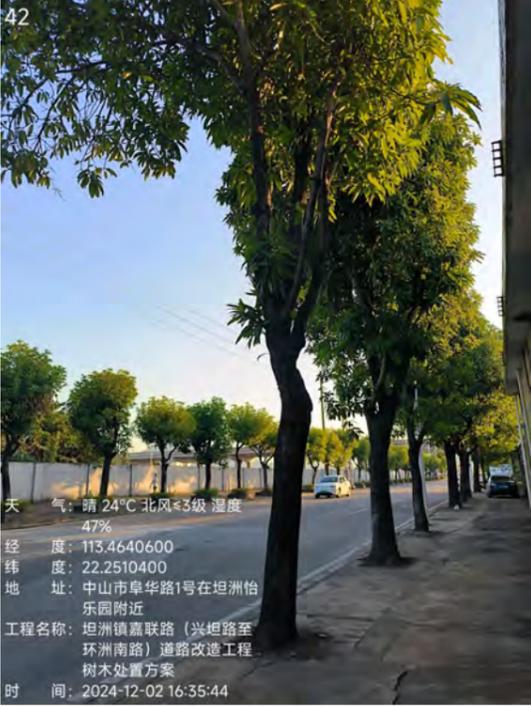
<p>42 天气: 晴 24°C 北风 3级 湿度 47% 经度: 113.4640600 纬度: 22.2510400 地址: 中山市阜华路1号在坦洲怡乐园附近 工程名称: 坦洲镇嘉联路(兴坦路至环洲南路)道路改造工程 树木处置方案 时间: 2024-12-02 16:35:44</p>	正常	良好	无明显问题

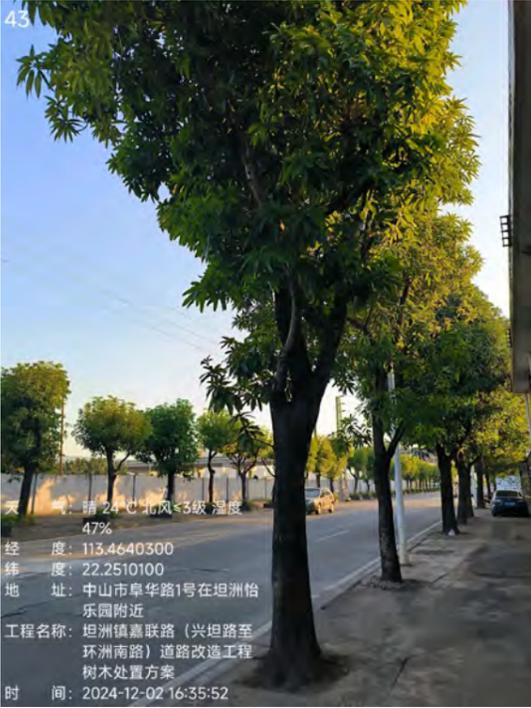
树木编号	树木名称	胸径 (CM) 净杆高 (M) 地径 (CM)	树木权属	树木位置	处理方式	处理原因	树木图片	长势	立地条件	存在问题
43	芒果	32	坦洲镇政府	坦洲怡乐园附近	异地迁移种植	道路拓宽

<p>43 天气: 晴 24°C 北风<3级 湿度 47% 经 度: 113.4640300 纬 度: 22.2510100 地 址: 中山市阜华路1号在坦洲怡乐园附近 工程名称: 坦洲镇嘉联路(兴坦路至环洲南路)道路改造工程 树木处置方案 时 间: 2024-12-02 16:35:52</p>	正常	良好	无明显问题
44	芒果	27	坦洲镇政府	坦洲怡乐园附近	异地迁移种植	道路拓宽

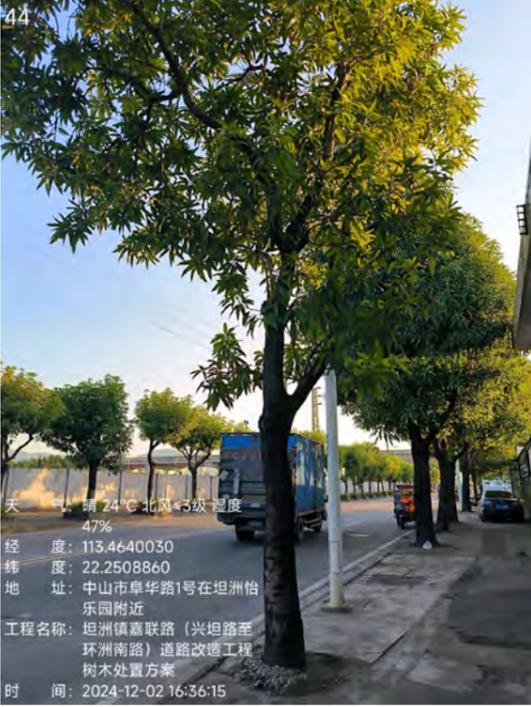
<p>44 天气: 晴 24°C 北风<3级 湿度 47% 经 度: 113.4640030 纬 度: 22.2508860 地 址: 中山市阜华路1号在坦洲怡乐园附近 工程名称: 坦洲镇嘉联路(兴坦路至环洲南路)道路改造工程 树木处置方案 时 间: 2024-12-02 16:36:15</p>	正常	良好	无明显问题

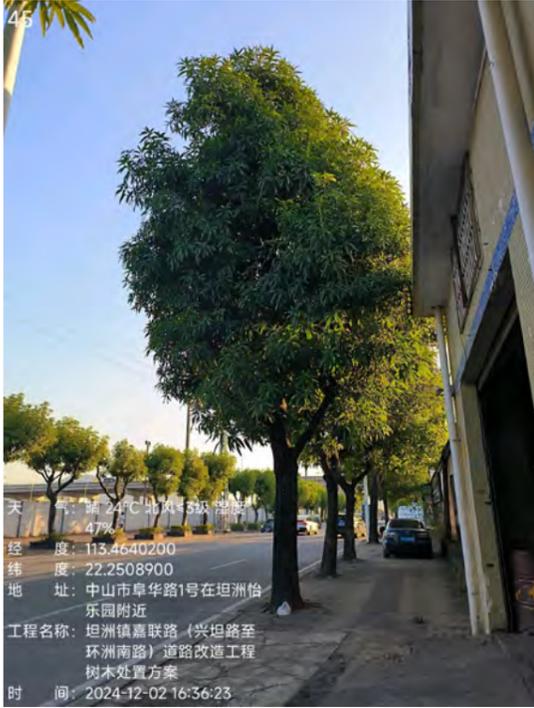
树木编号	树木名称	胸径 (CM) 净杆高 (M) 地径 (CM)	树木权属	树木位置	处理方式	处理原因	树木图片	长势	立地条件	存在问题
45	芒果	41	坦洲镇政府	坦洲怡乐园附近	异地迁移种植	道路拓宽

正常	良好	无明显问题
46	芒果	28	坦洲镇政府	柏怡定制家具附近	异地迁移种植	道路拓宽

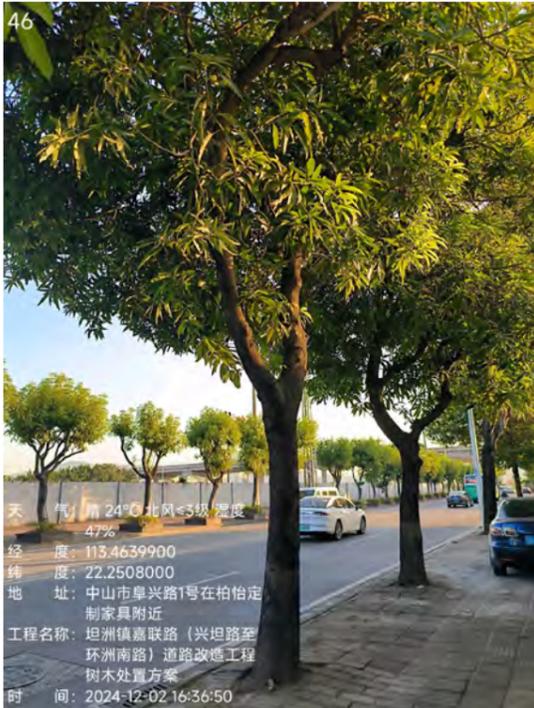
正常	良好	无明显问题

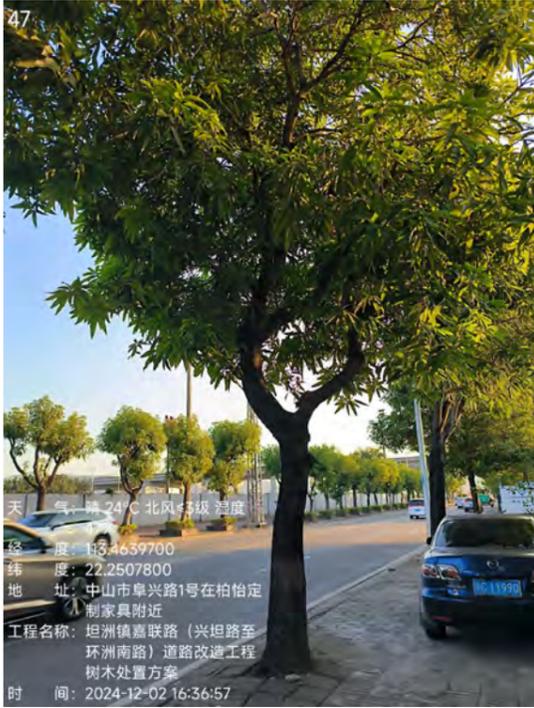
树木编号	树木名称	胸径 (CM) 净杆高 (M) 地径 (CM)	树木权属	树木位置	处理方式	处理原因	树木图片	长势	立地条件	存在问题
47	芒果	30	坦洲镇政府	柏怡定制家具附近	异地迁移种植	道路拓宽

正常	良好	无明显问题
48	芒果	35	坦洲镇政府	柏怡定制家具附近	异地迁移种植	道路拓宽
