# 翠峰路（狮滘河至员峰桥段）改造工程项目 树木处置方案

建设单位：中山市西区街道城市建设和管理局

编制单位：中山市规划设计院有限公司

2026年02月

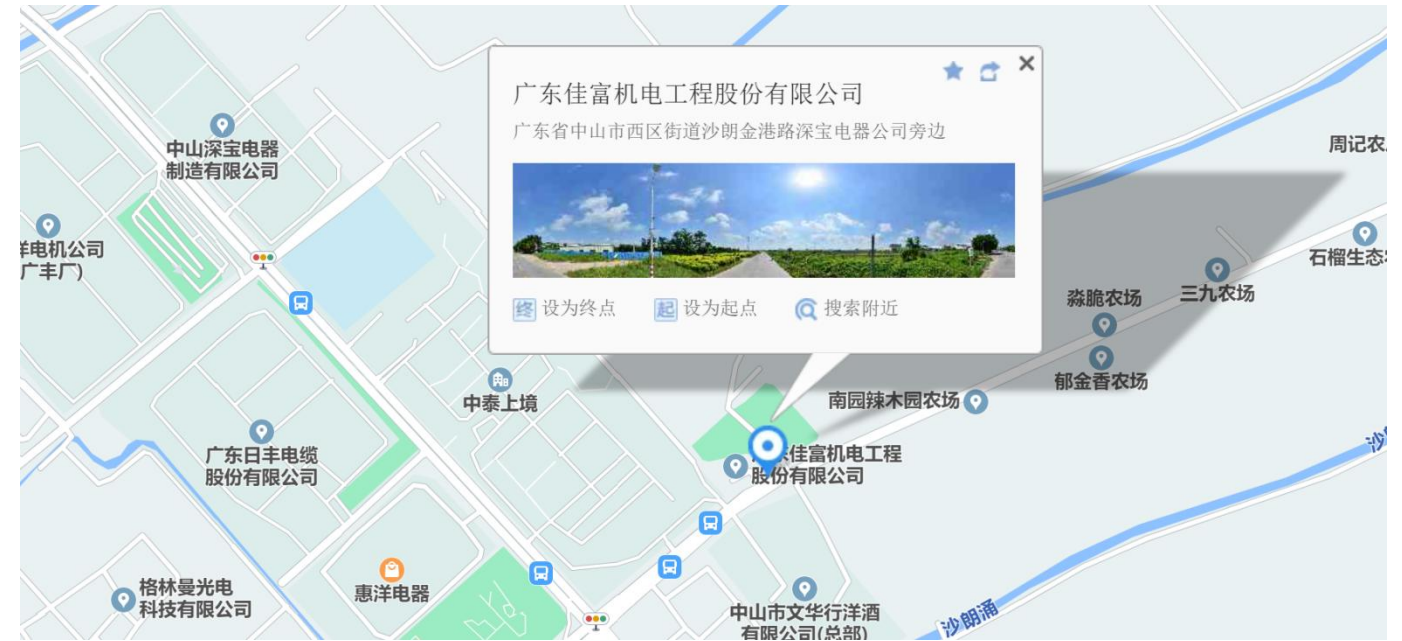
金港路与港口交界旁绿地种植位卫星图

2.2 待迁移种植树木秋枫（胸径 106cm）1 株。西区街道落实的迁移种植地点为金港路与港口交界旁绿地，满足迁移种植要求。作为路侧绿地的绿化树木，规整种植美化环境。

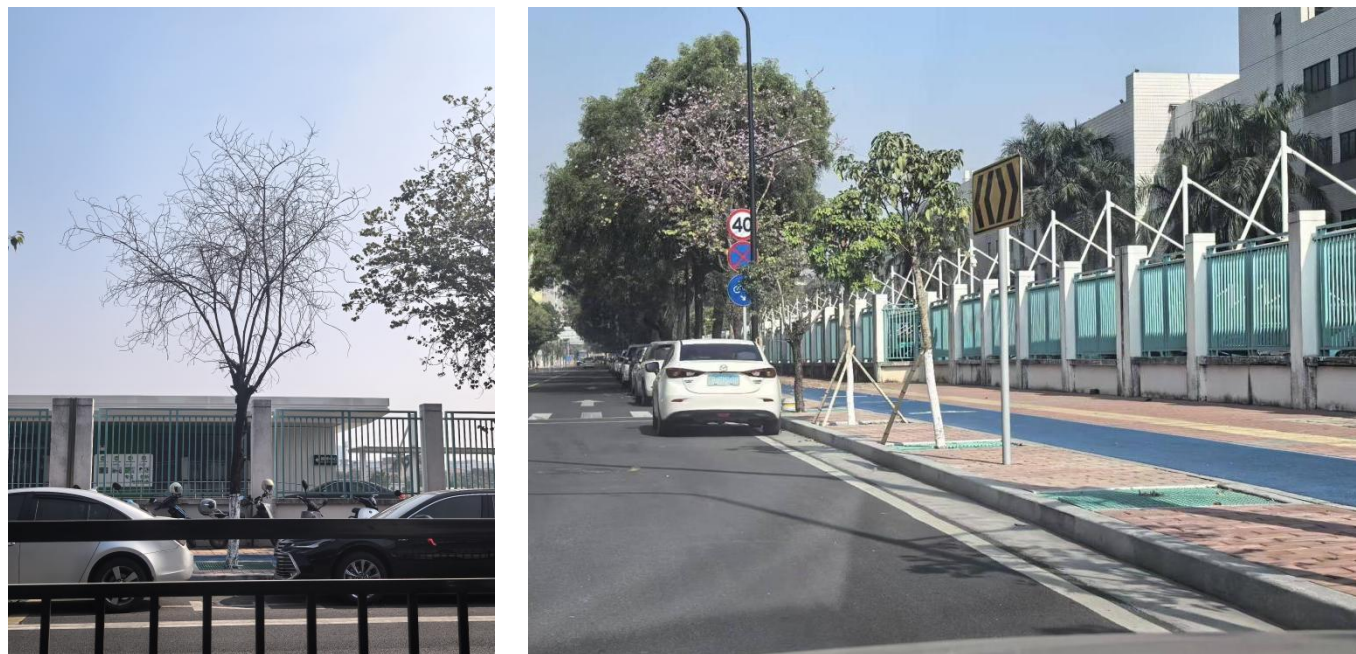
金昌工业路部分行道树长势不佳、枯死、种植池空缺（待迁移种植树木可插空种植）

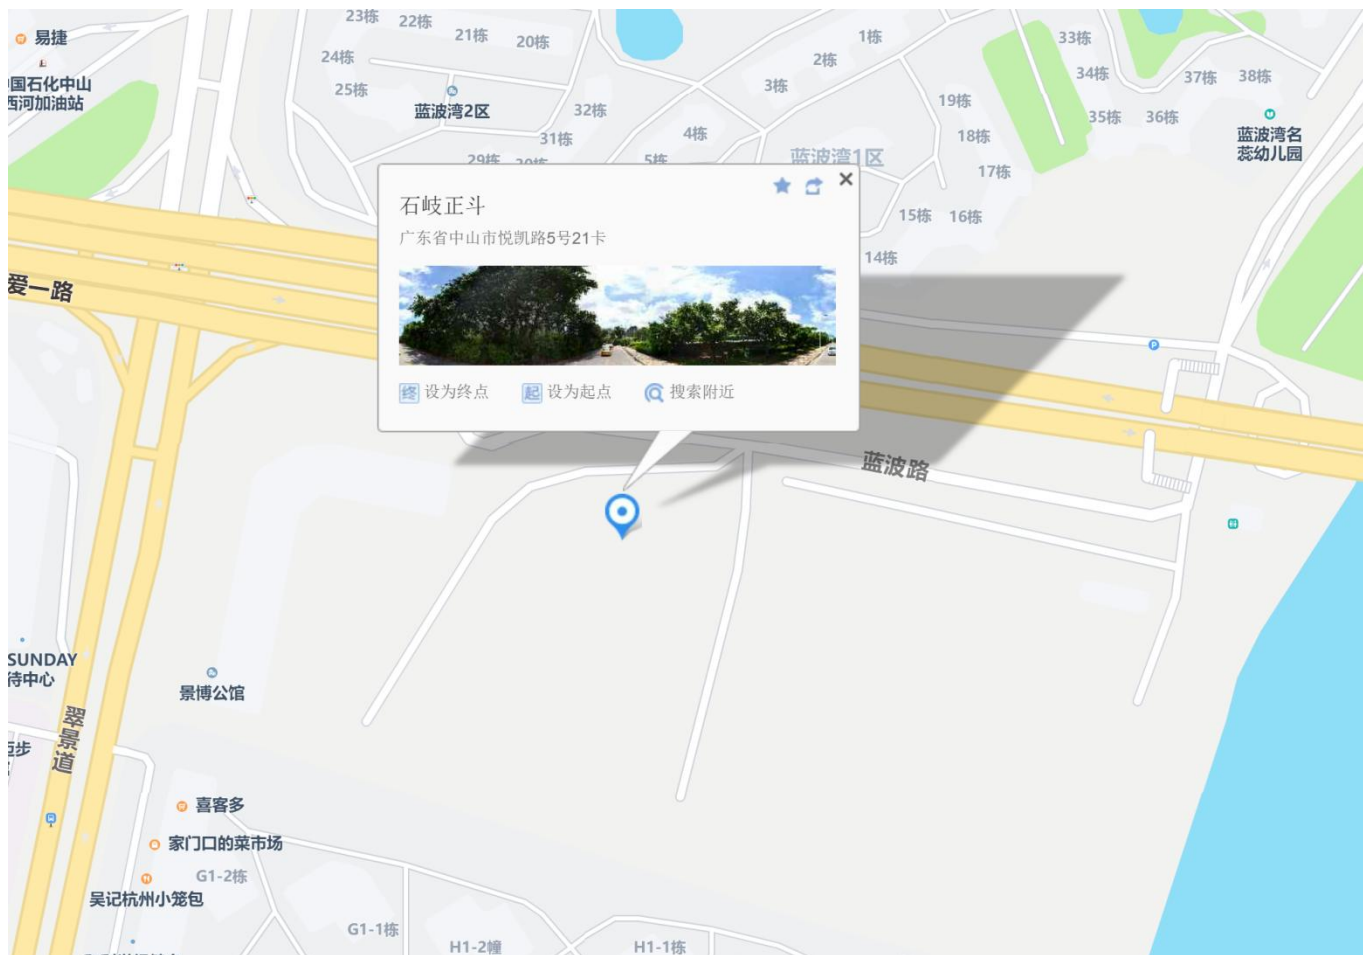
蓝波湾中山二桥旁绿地卫星平面

西区街道城市建设和管理局落实迁移藏植地点为蓝波湾中山二桥旁绿地，本项目需迁移的树木，其中胸径 20cm 以下按 3 米一株种植、胸径 20cm-50cm 按 4 米一株种植、胸径 50cm 以上按 6 米一株迁移至权属单位指定的绿化用地地块。待迁移藏植树木需要占用种植面积约为 1548 平方米，藏植点地块面积约 20000 平方米，满足待迁树木藏植面积需求，详见迁移藏植平面示意图。

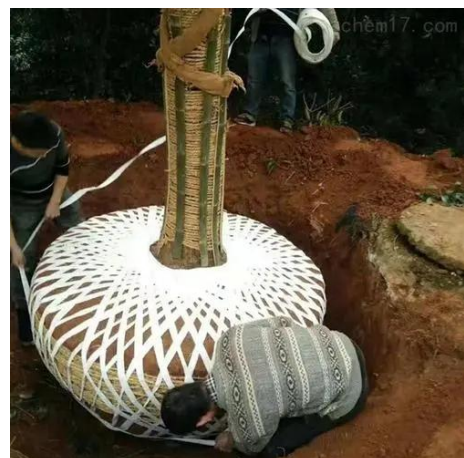
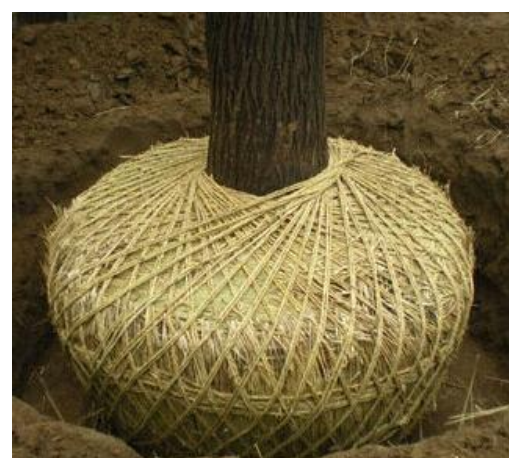
土球包装示意图

树木胸径 25cm 及以下的树木可采用土球移栽，进行软包装。树木胸径大于 25cm 时，可采用土台移栽，用箱板包装。土球大小依据树木的胸径来定，土球规格应为树木胸径的 6 倍~10 倍，土球高度为土球直径的 2/3（具体施工应依据《园林绿化工程施工及验收规范》CJJ82-2012 执行）。

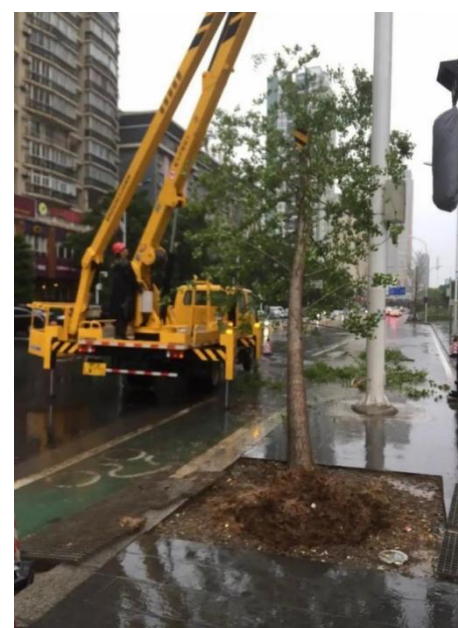
树体起吊、运输示意图

吊运与假植吊运前先撤去支撑，捆拢树冠，并应固定树干，防止损伤树皮，不得损坏土球。吊装时应选用起吊、装运能力大于树重的机车和适合现场施用的起重机类型。用粗绳围于土球下部约3/5处并垫以木板，另一粗绳系结在树干（干外面应垫物保护）的适当位置，使吊起的树略呈倾斜状，并在分枝处系1根牵引绳，以便装车时牵引树冠的方向。土球和木箱重心应放在车后轮轴的位置上，树冠向车尾。冠过大的还应在车箱尾部设交叉支棍。土球下部两侧应用东西塞稳。运树时应有熟悉路线等情况的专人站在树干附近（不能站在土球和方箱处）押运，并备带撑举电线用的绝缘工具，如竹竿等支棍

1) 吊放时，吊机吨位选用50T，确保吊机能力为大树总重量的5倍以上，钢丝绳扎结，主绳扎结于土球中偏下部，辅绳主要起稳定作用，使大部分承重落于土球一端，为防止钢丝绳嵌入土球，可在接触位置垫入木板，钢丝绳扎结部位用轮胎橡皮垫衬，严防损伤树皮，损裂泥球，吊机司机必须服从地面人员的指挥，慎起、缓转、轻放，严禁晃动碰撞。

4) 起吊装运时根部土球必须放在车头，树冠顺向车厢后部平放，树冠展开的枝条用绳索捆拢，树身和车板接触处应用五层（或更多）软性衬垫保养，并搭设支架固定树干，防止损伤树枝。树木装车后，要紧固树干不松动，防止运输途中树木移位，预防突发事故发生。

起挖后，迅速进行吊运、装车。吊运与装车时注意安全并应固定树干、防止损伤树皮、不得损坏土球。运树时应有熟悉路线等情况的专人站在树干附近（不能站在土球和方箱处）押运，并备带撑举电线用的绝缘工具，如竹竿等支棍。

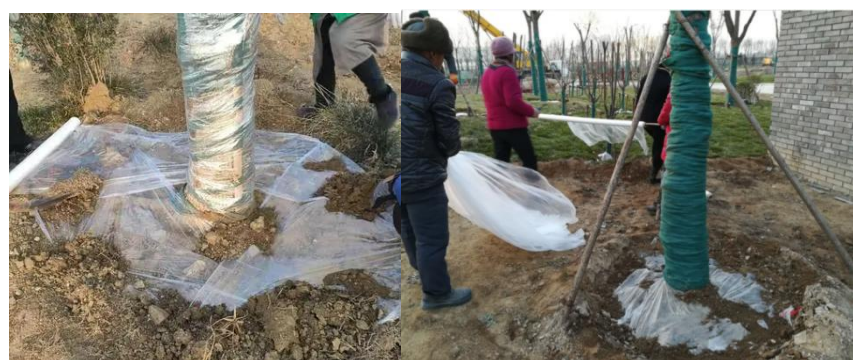
树木保温保湿示意图

**防晒保湿:**定植后, 应采用具有保湿、保温、透气的材料捆绑树干, 同树种、同规格乔木捆绑高度应一致。应确保植株地上部分湿润。由于本项目迁移施工季节为夏季, 应注意树木的防晒保湿。在高温季节迁移时, 可采用喷雾增加湿度, 喷水次数视天气情况而定, 避开中午。喷头的数量、高度以喷出的水务能遮盖树冠的 80% 以上为宜; 雾点应细密均匀, 持续喷灌直至树干包裹物湿润。为避免喷水形成的水滴汇集在树穴内引起积水, 可用地膜覆盖自种植穴向外拓展 30~50cm 的地面。若种植季节为 6~8 月, 或种植后出现连续高温的, 可在成活率低的大树上方、西侧搭设荫棚, 遮阳网距树冠约 50cm, 遮阴率 70% 为宜。后期应根据乔木生长情况和季节变化, 逐步去掉遮阳网。

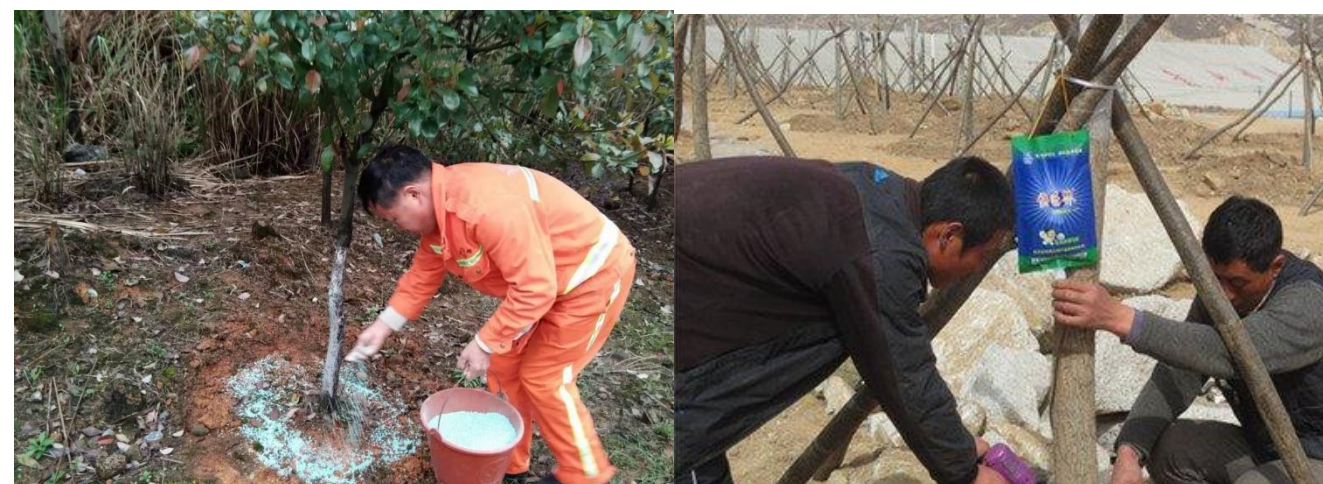
施肥示意图、树木输营养液

**施肥:**种植时, 应当施足基肥并结合灌溉沿种植穴边缘浇灌生长素, 促进乔木根系生长。迁移后的养护以有机肥为主, 宜在晴天采用穴施、环施吊放封状沟施等根外施肥方法施用。养护过程中, 发现土壤粘重、固体杂质过多等问题的, 应按照 SZDB/Z 225-2017 的技术要求, 采取相应土壤改良措施。

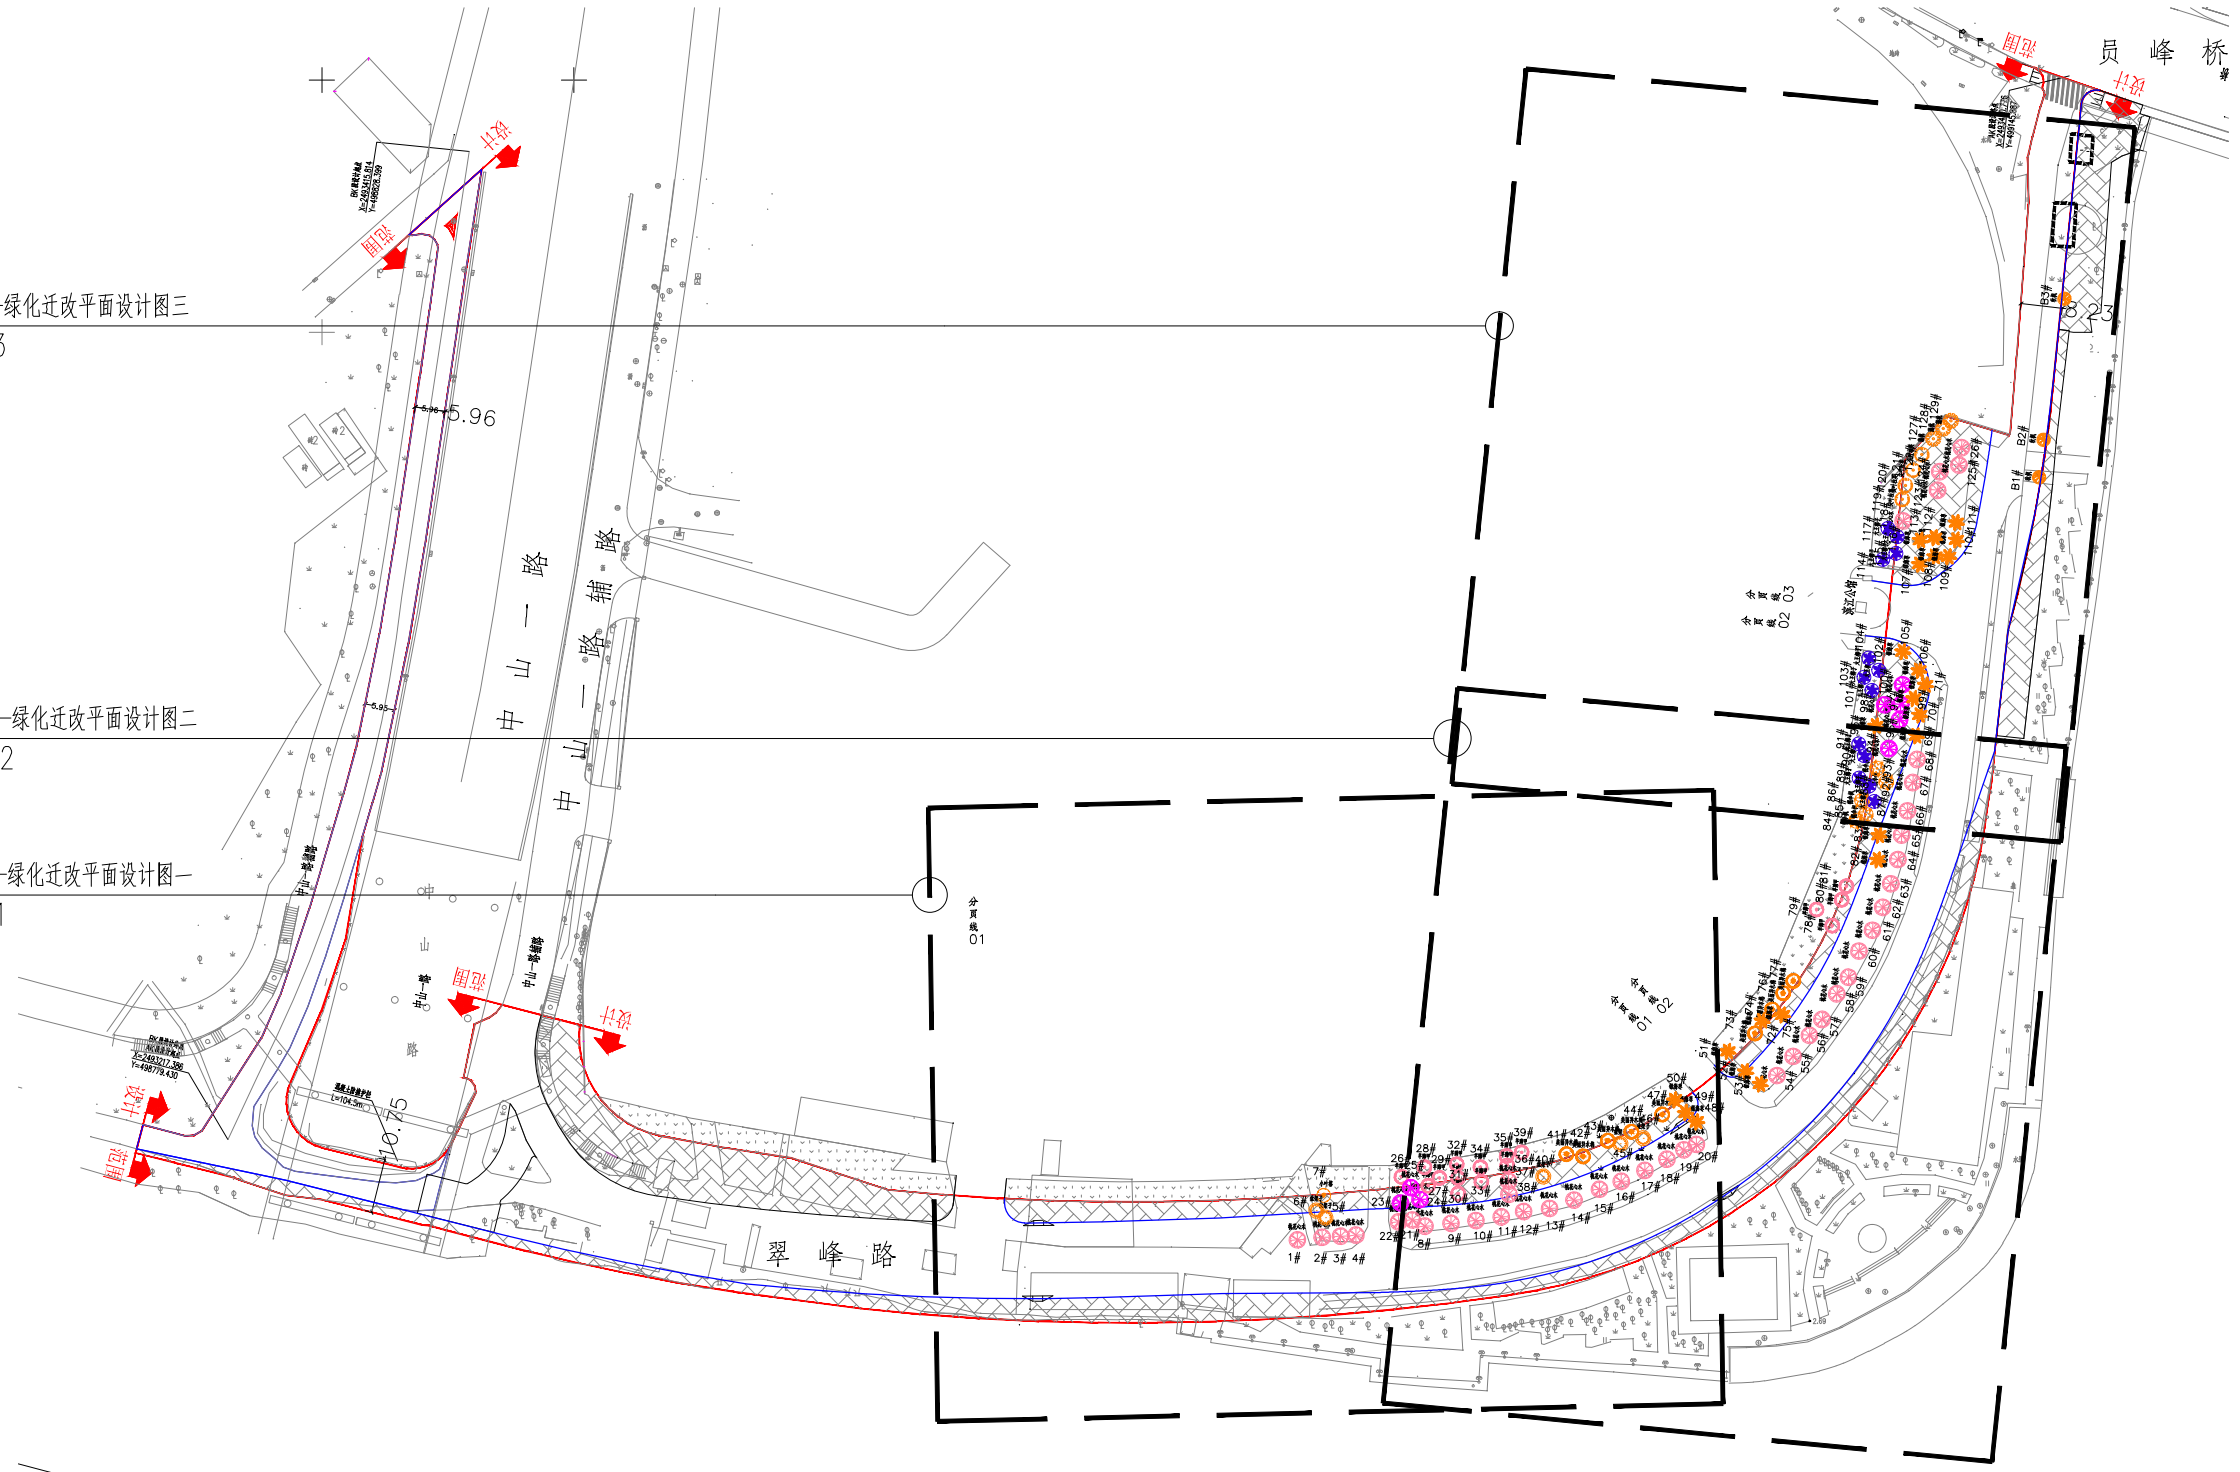
— 翠峰路—绿化迁改平面设计图一  
LQ-01
