昌观路道路提升工程 树木处置方案

建设单位：中山市西区街道城市建设和管理局

编制单位：中山市规划设计院有限公司

2026年02月

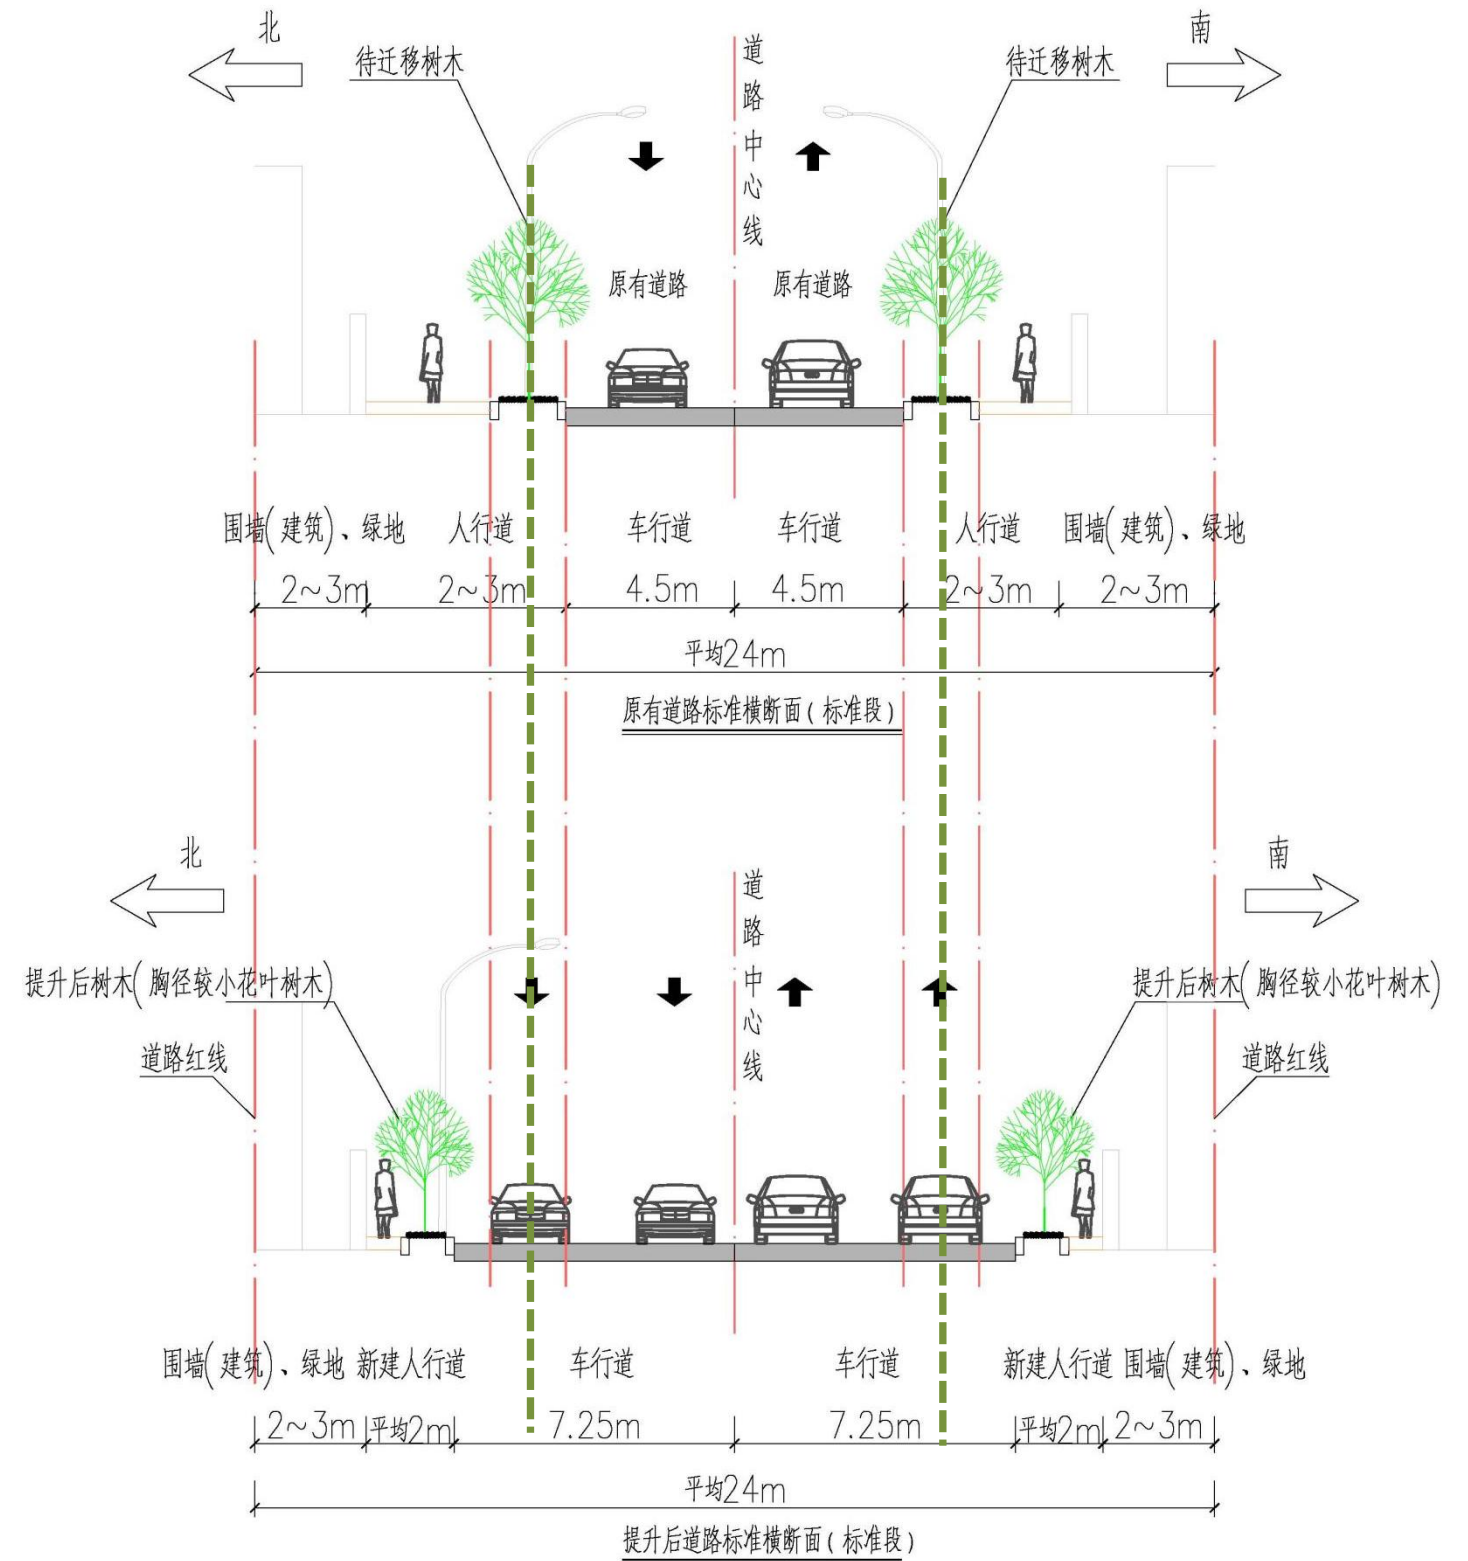
树木迁移原因示意图

(1) 车行道拓宽，高压线落地处理

西区街道昌观路建设时间较久远，沿线周边建有工业厂房、商铺、居民小区等，车流量较大，现状道路为双向两车道。因此需要进行道路拓宽，路幅调整，高压线落地处理，需要临时工程开挖，导致部分人行道行道树无法原地保留，对该批树木需进行异地迁移处理。

(2) 车道拓宽、路幅提调整，部分人行道收窄

由于道路拓宽，部分人行道收窄。新建人行道平均宽度不足 2m 且项目内涉及树木胸径较大，该批树木无法作回迁利用。

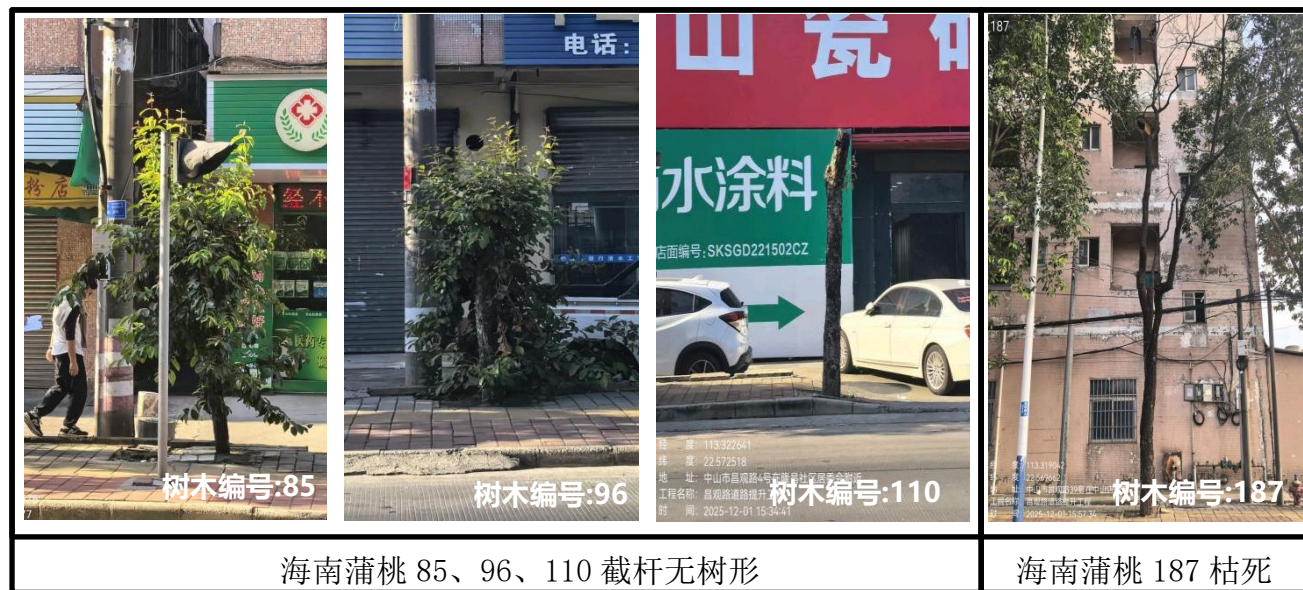
1、场地内 4 株海南蒲桃，截杆无树形、死亡，无利用价值，根据现场专家评审意见建议异地处理。详见以下树木编号照片。

2、对异地处理树木的补救措施：项目异地处理树木计划在广珠西线与隆平路互通匝道工程项目中进行补植。计划新种植宫粉紫荆（胸径 6-10cm）12 株。依据中发改费管函[2013]1124 号文件的恢复绿化补偿材料标准进行核算，本项目异地处理的树木海南蒲桃（胸径 11-20cm）2 株、海南蒲桃（胸径 21-30cm）2 株，共 4 株，费用合计为 1.0410 万元，因此，补植 12 株宫粉紫荆计划作为补救。由于报审审批需时，计算单价需以审批通过后当时的官方指导单价为准。

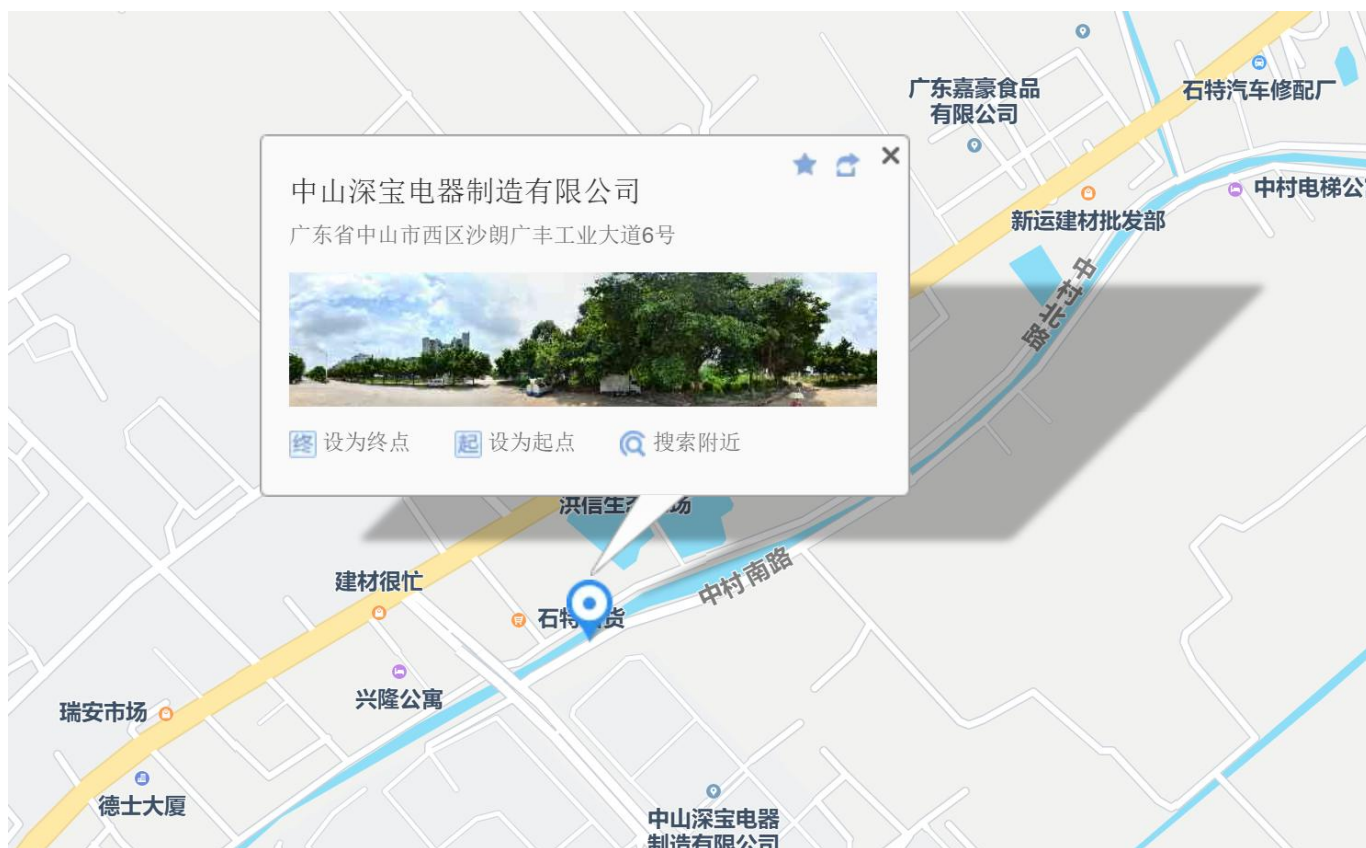
深宝电器厂石特涌旁绿地卫星平面

西区街道城市建设和管理局落实的迁移种植地点：**深宝电器厂石特涌边**，待迁移种植树木：海南蒲桃（胸径 16-19cm）3 株，海南蒲桃（胸径 21-29cm）28 株，共计 31 株。用于道路插空补植道路行道树，美化乡村道路。

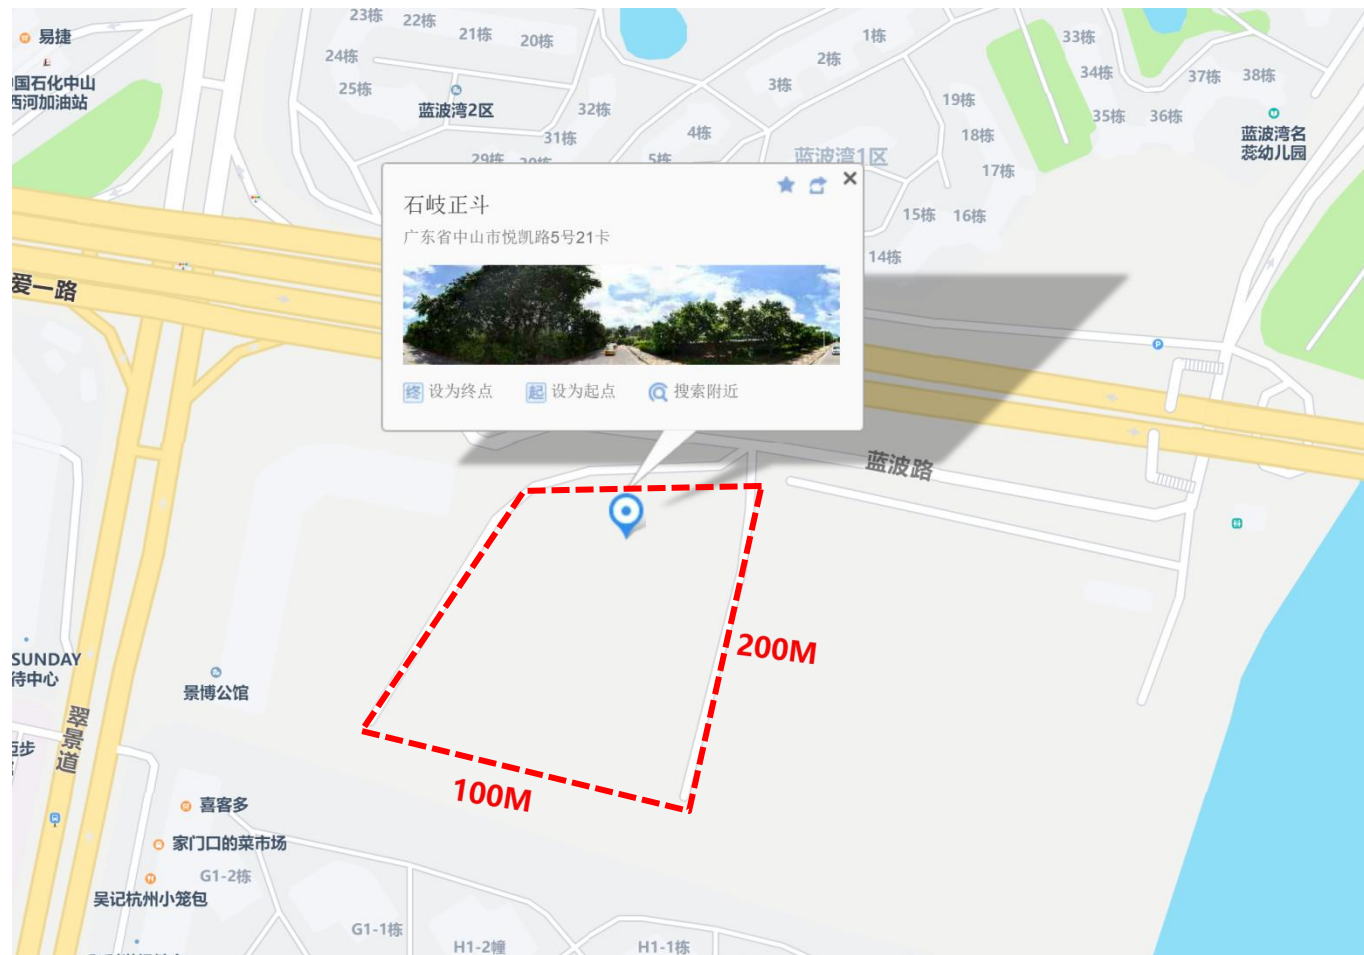
蓝波湾中山二桥旁绿地卫星平面

海南蒲桃（胸径21-49cm）147株、木棉（胸径25-48cm）5株、小叶榕（胸径32cm）1株
胸径20-50cm按照4m间距一株藏植

本项目需异地迁移藏植的树 156 株, 迁移藏植树木: 海南蒲桃 (胸径 15-52cm) 150 株、木棉 (胸径 15-48cm) 5 株、小叶榕 (胸径 32cm) 1 株, 共计 156 株, 可作为项目后续资源利用。本项目需迁移的树木中其中胸径 20cm 以下按 3 米一株种植、胸径 20cm-50cm 按 4 米一株种植、胸径 50cm 以上按 6 米一株种植于该地块, 迁移藏植所需面积为 4346.3 平方米, 藏植点地块约 20000 平方米, 藏植点满足该批树迁移藏植面积需求。详见迁移藏植平面示意图 (具体种植位置及方案由迁移单位在树木迁移前作详细方案, 提交通过后方可实施)

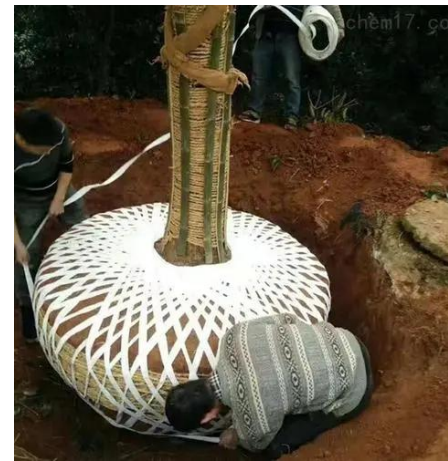
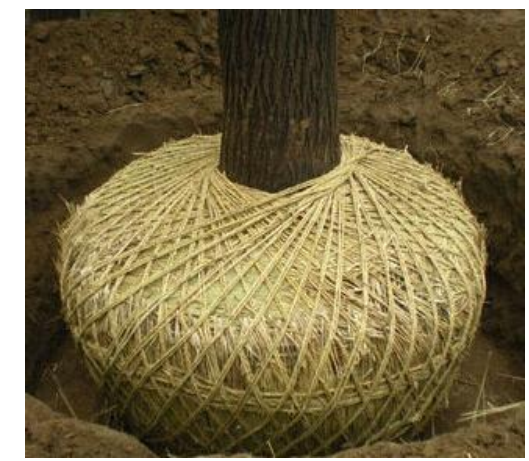
土球包装示意图

树木胸径 25cm 及以下的树木可采用土球移栽，进行软包装。树木胸径大于 25cm 时，可采用土台移栽，用箱板包装。土球大小依据树木的胸径来定，土球规格应为树木胸径的 6 倍~10 倍，土球高度为土球直径的 2/3（具体施工应依据《园林绿化工程施工及验收规范》CJJ82-2012 执行）。

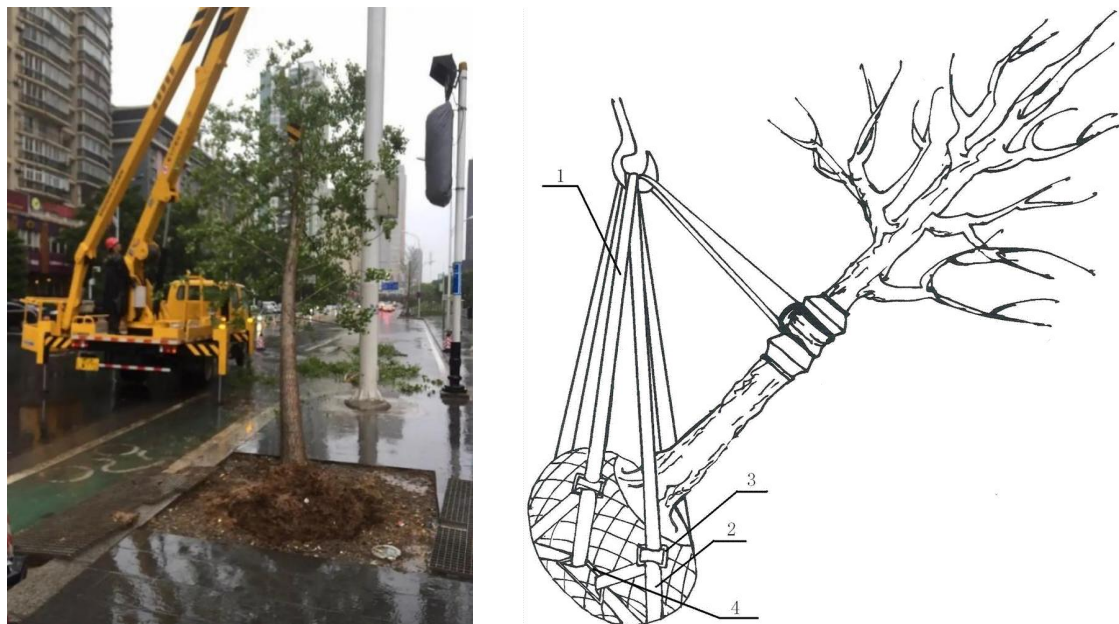
树体起吊、运输示意图

吊运与假植吊运前先撤去支撑，捆拢树冠，并应固定树干，防止损伤树皮，不得损坏土球。吊装时应选用起吊、装运能力大于树重的机车和适合现场施用的起重机类型。用粗绳围于土球下部约3/5处并垫以木板，另一粗绳系结在树干（干外面应垫物保护）的适当位置，使吊起的树略呈倾斜状，并在分枝处系1根牵引绳，以便装车时牵引树冠的方向。土球和木箱重心应放在车后轮轴的位置上，树冠向车尾。冠过大的还应在车箱尾部设交叉支棍。土球下部两侧应用东西塞稳。运树时应有熟悉路线等情况的专人站在树干附近（不能站在土球和方箱处）押运，并备带撑举电线用的绝缘工具，如竹竿等支棍

1) 吊放时，吊机吨位选用50T，确保吊机能力为大树总重量的5倍以上，钢丝绳扎结，主绳扎结于土球中偏下部，辅绳主要起稳定作用，使大部分承重落于土球一端，为防止钢丝绳嵌入土球，可在接触部位置垫入木板，钢丝绳扎结部位用轮胎橡皮垫衬，严防损伤树皮，损裂泥球，吊机司机必须服从地面人员的指挥，慎起、缓转、轻放，严禁晃动碰撞。

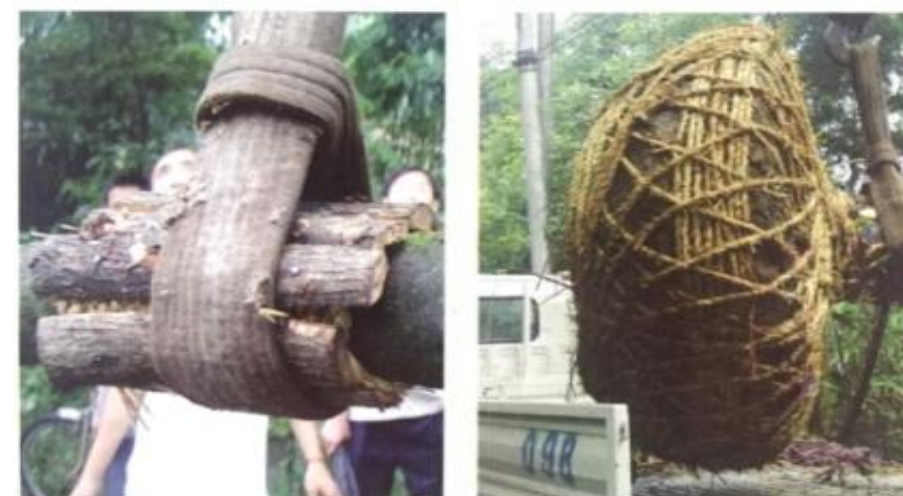
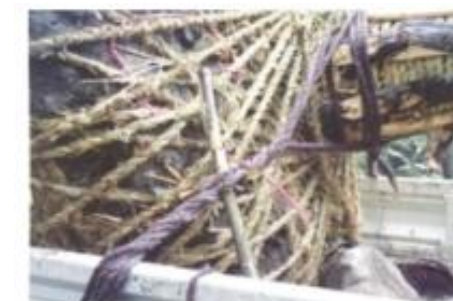
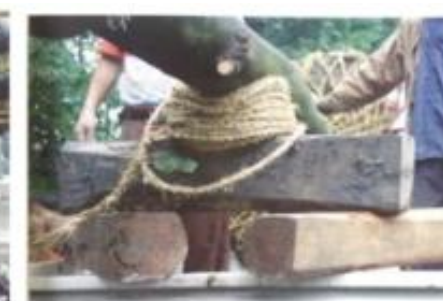
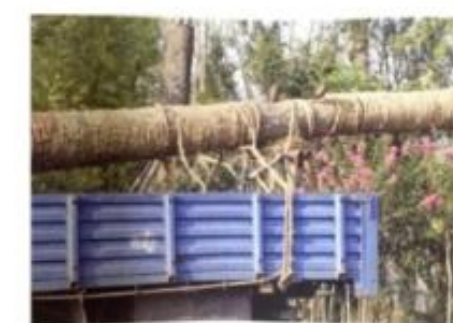
现场实施示意图4

1、装车前在起吊位系结软绳

2、小心起吊装车，在土球下方垫软物

3、用软绳使土球固定，两侧垫软木沙袋

4、用软木和软垫（草绳）垫树干

5、小心运输，车速控制在20公里/小时，对距离较长应不断喷水及插上树动力瓶输液，补充养分和水分。

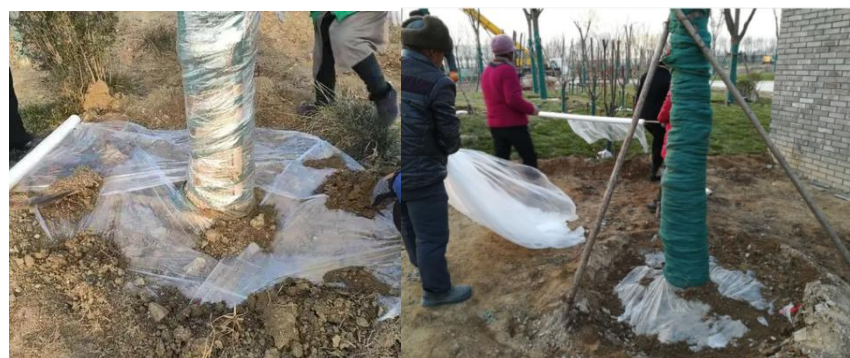
树木保温保湿示意图

防晒保湿:定植后,应采用具有保湿、保温、透气的材料捆绑树干,同树种、同规格乔木捆绑高度应一致。应确保植株地上部分湿润。由于本项目迁移施工季节为夏季,应注意树木的防晒保湿。在高温季节迁移时,可采用喷雾增加湿度,喷水次数视天气情况而定,避开中午。喷头的数量、高度以喷出的水务能遮盖树冠的 80% 以上为宜;雾点应细密均匀,持续喷灌直至树干包裹物湿润。为避免喷水形成的水滴汇集在树穴内引起积水,可用地膜覆盖自种植穴向外拓展 30~50cm 的地面。若种植季节为 6-8 月,或种植后出现连续高温的,可在成活率低的大树上方、西侧搭设荫棚,遮阳网距树冠约 50cm,遮阴率 70% 为宜。后期应根据乔木生长情况和季节变化,逐步去掉遮阳网。

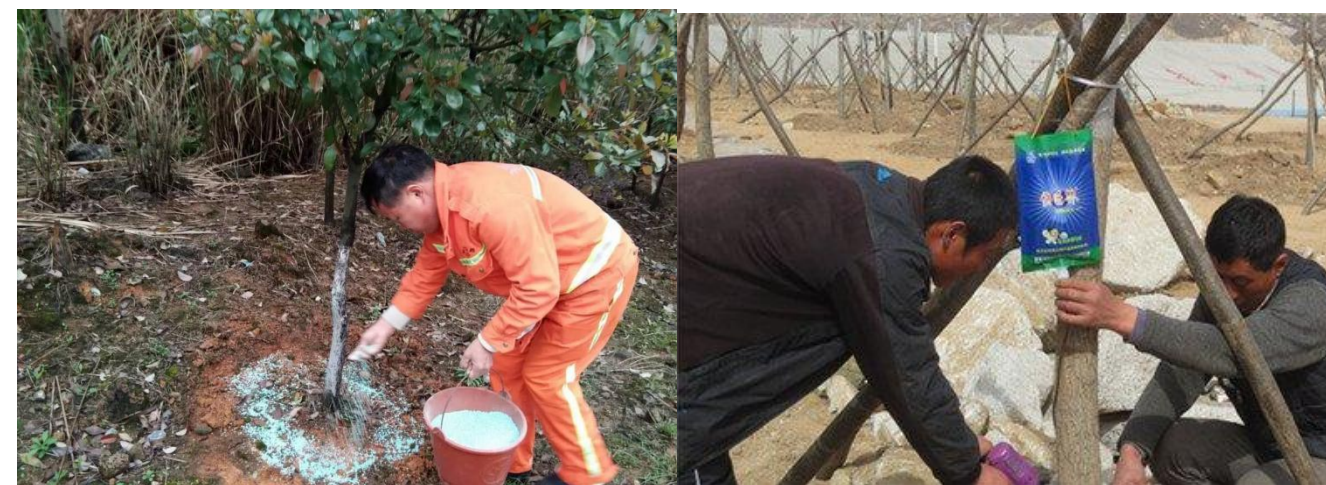
施肥示意图、树木输营养液

施肥:种植时,应当施足基肥并结合灌溉沿种植穴边缘浇灌生长素,促进乔木根系生长。迁移后的养护以有机肥为主,宜在晴天采用穴施、环施吊放封状沟施等根外施肥方法施用。养护过程中,发现土壤粘重、固体杂质过多等问题的,应按照 SZDB/Z 225-2017 的技术要求,采取相应土壤改良措施。

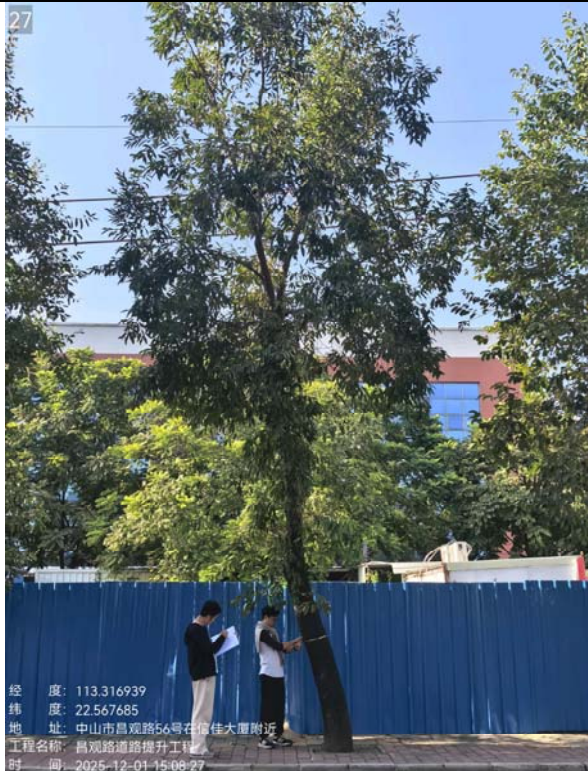
树木编号	树木名称	胸径 (cm) 净 杆高 (m) 地径	树木权属	树木位置	处理方式	处理原因	树木照片	长势	立地条件	存在问题	备注
27	海南蒲桃	29	中山市西区街道城市建设和管理局	西区街道昌观路道路两侧行道树	异地迁移藏植	道路拓宽

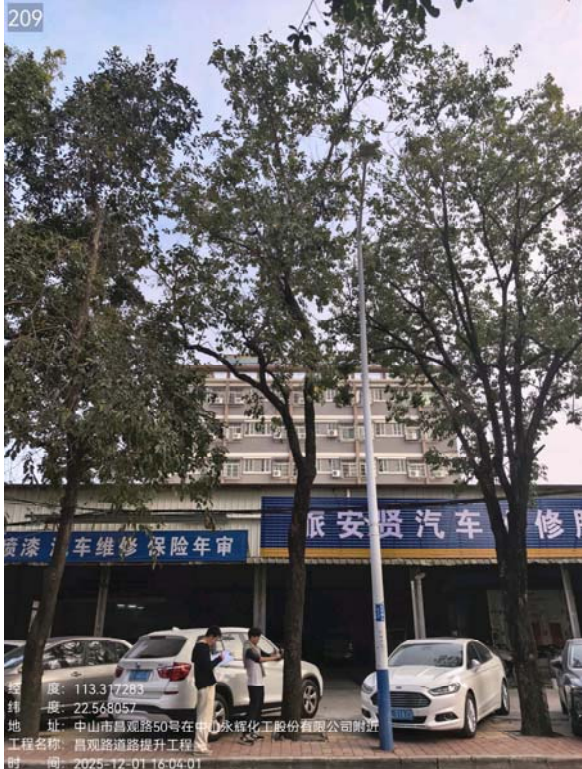
树木编号	树木名称	胸径 (cm) 净 杆高 (m) 地径	树木权属	树木位置	处理方式	处理原因	树木照片	长势	立地条件	存在问题	备注
209	海南蒲桃	33	中山市西区街道城市建设和管理局	西区街道昌观路道路两侧行道树	异地迁移藏植	道路拓宽

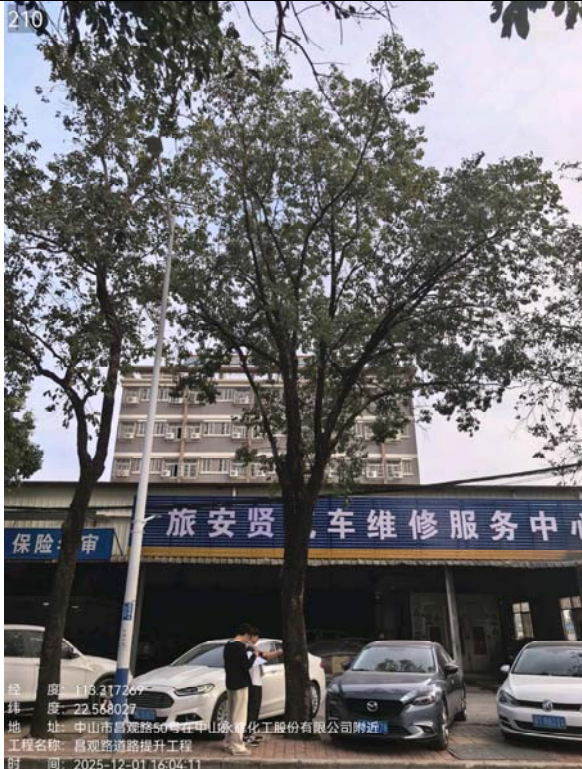
正常	良好	无明显问题	
210	海南蒲桃	36	中山市西区街道城市建设和管理局	西区街道昌观路道路两侧行道树	异地迁移藏植	道路拓宽

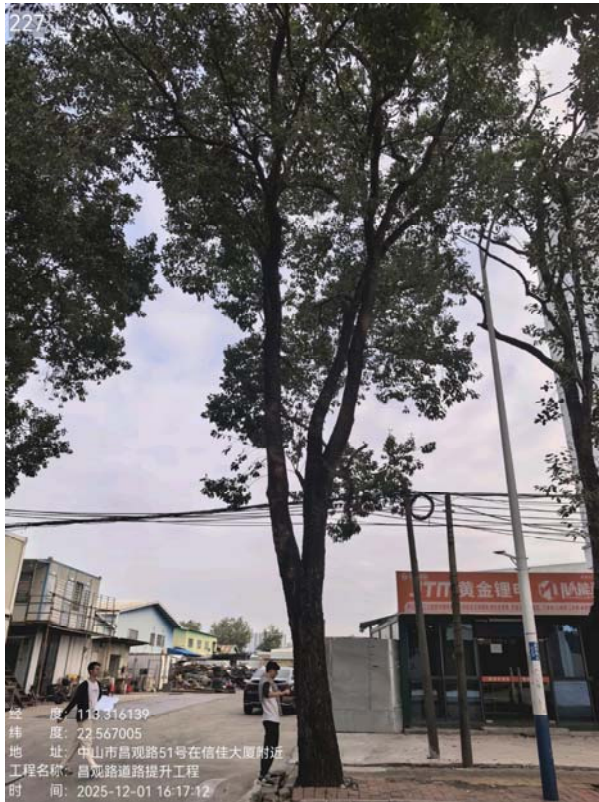
树木编号	树木名称	胸径 (cm) 净 杆高 (m) 地径	树木权属	树木位置	处理方式	处理原因	树木照片	长势	立地条件	存在问题	备注
227	海南蒲桃	51	中山市西区街道城市建设和管理局	西区街道昌观路道路两侧行道树	异地迁移藏植	道路拓宽

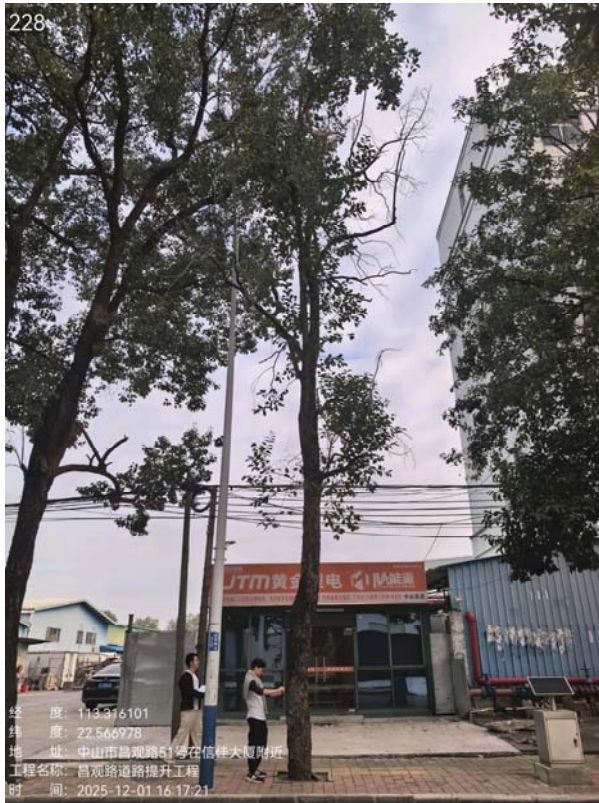
正常	良好	无明显问题	
228	海南蒲桃	33	中山市西区街道城市建设和管理局	西区街道昌观路道路两侧行道树	异地迁移藏植	道路拓宽

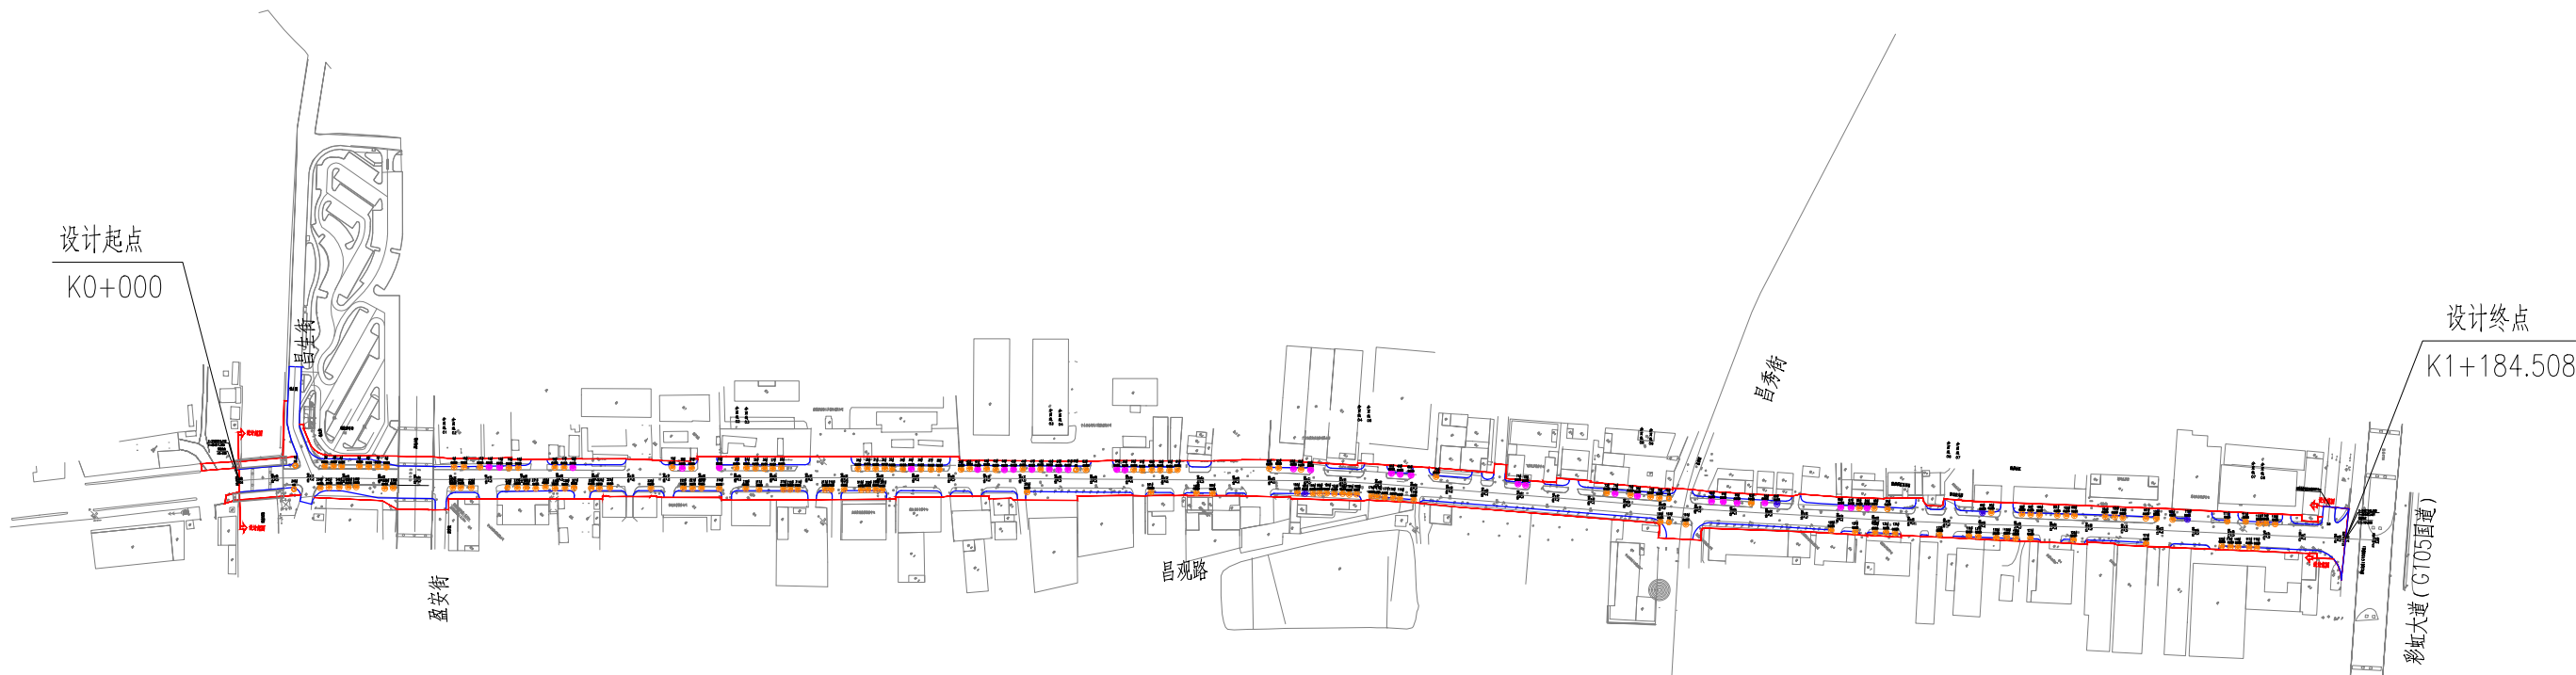
图纸名称	昌观路—绿化迁改平面设计图一		
设计阶段	设计方案	日期	2026.02
比例	1:500	图号	LQ-01

- 图例:
- 异地迁移栽植
 - 异地迁移种植
 - 异地处理
 - 项目范围边线
 - 车行道拓宽边线

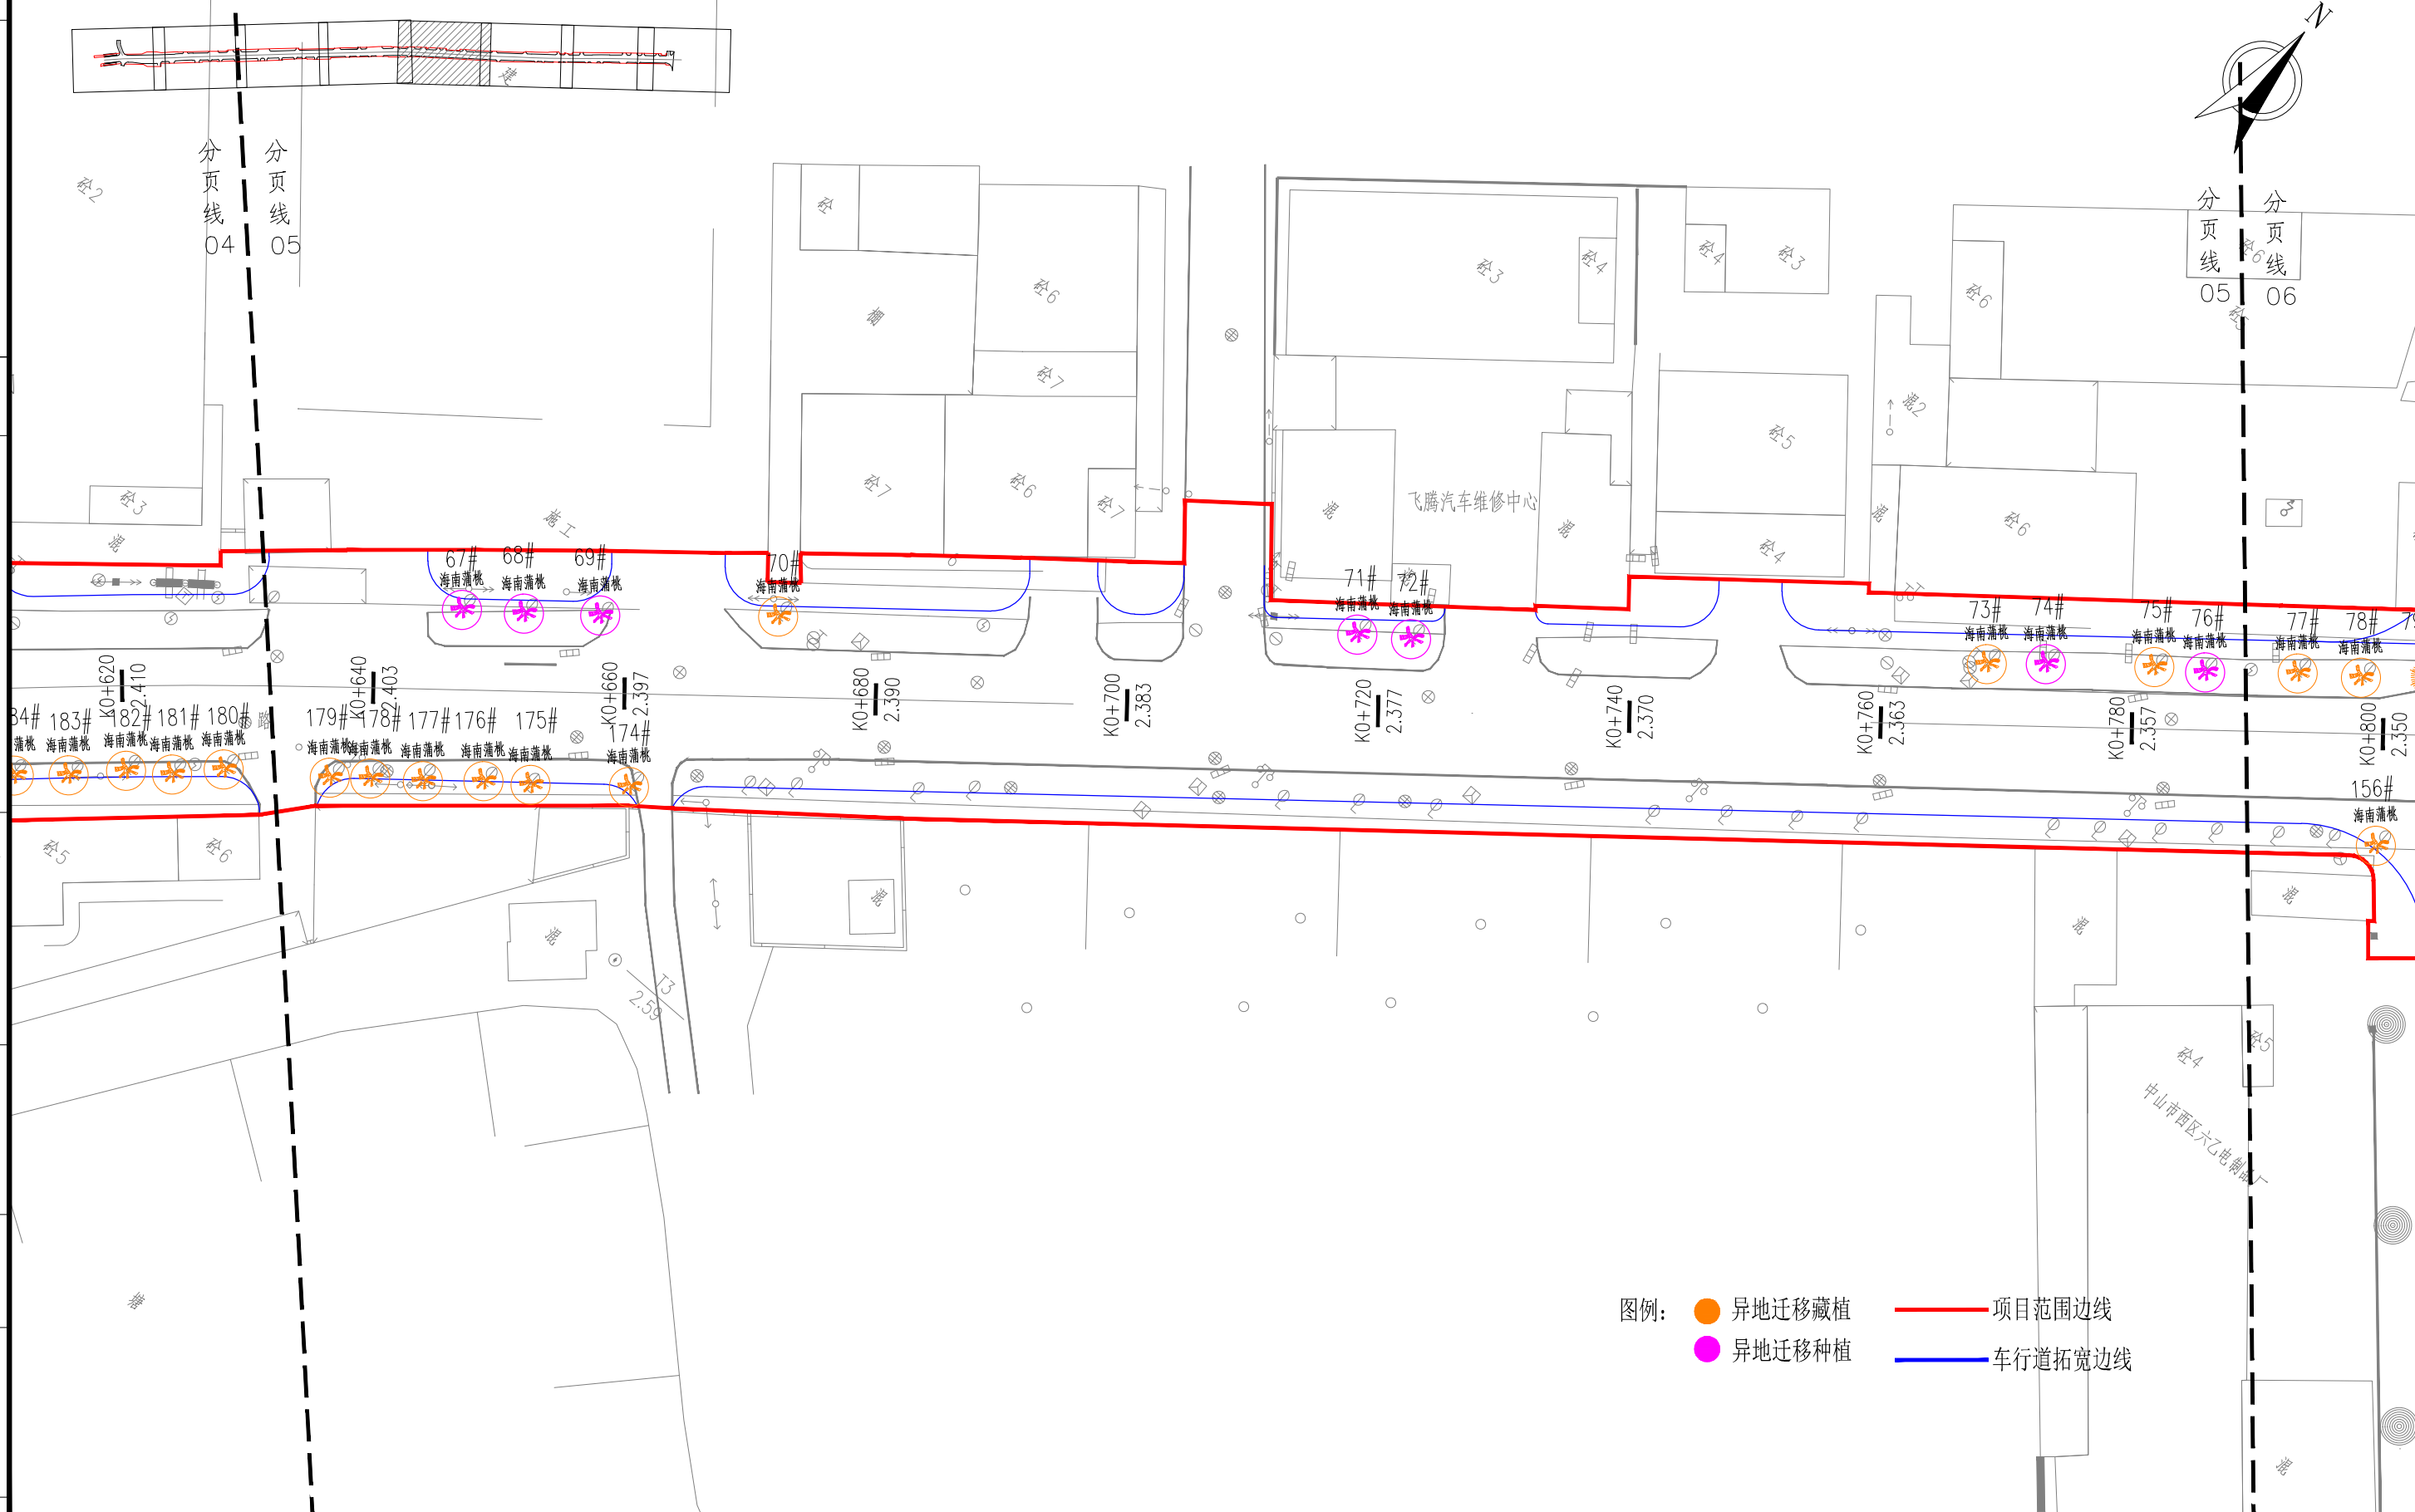
设计阶段	设计方案	日期	2026.02
比例	1:500	图号	LQ-04

图例：
● 异地迁移藏植
● 异地迁移种植
— 项目范围边线
— 车行道拓宽边线

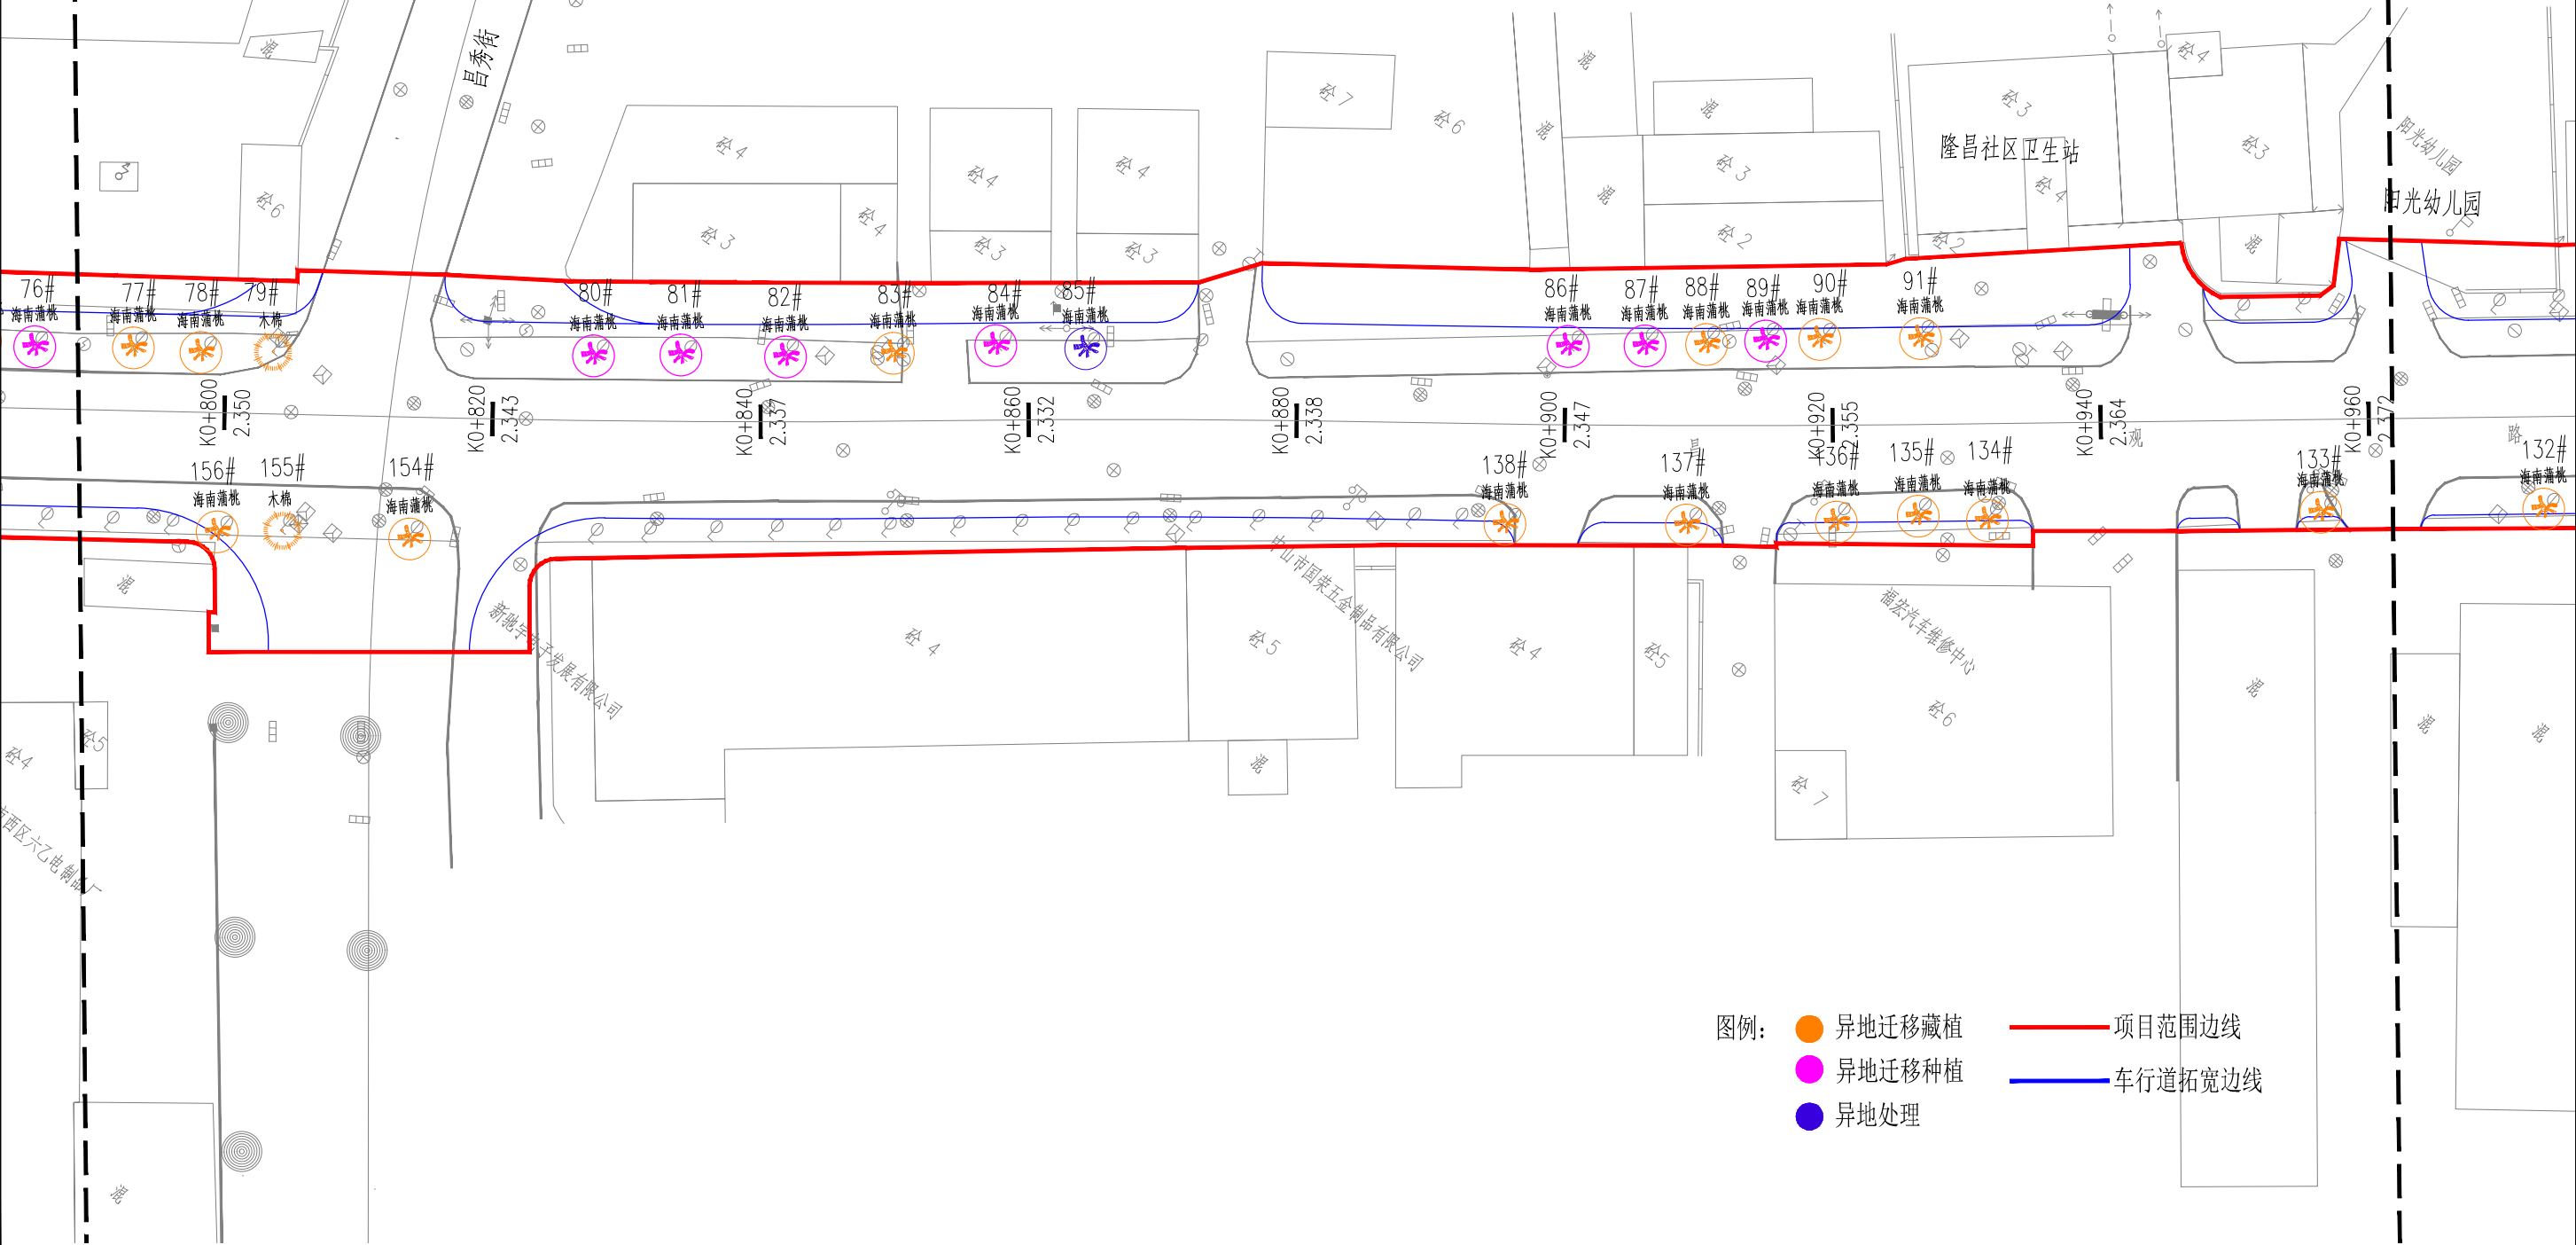
- 图例：
- 异地迁移藏植
 - 异地迁移种植
 - 异地处理
 - 项目范围边线
 - 车行道拓宽边线
