昌观路道路提升工程 树木处置方案

建设单位：中山市西区街道城市建设和管理局

编制单位：中山市规划设计院有限公司

2026年02月

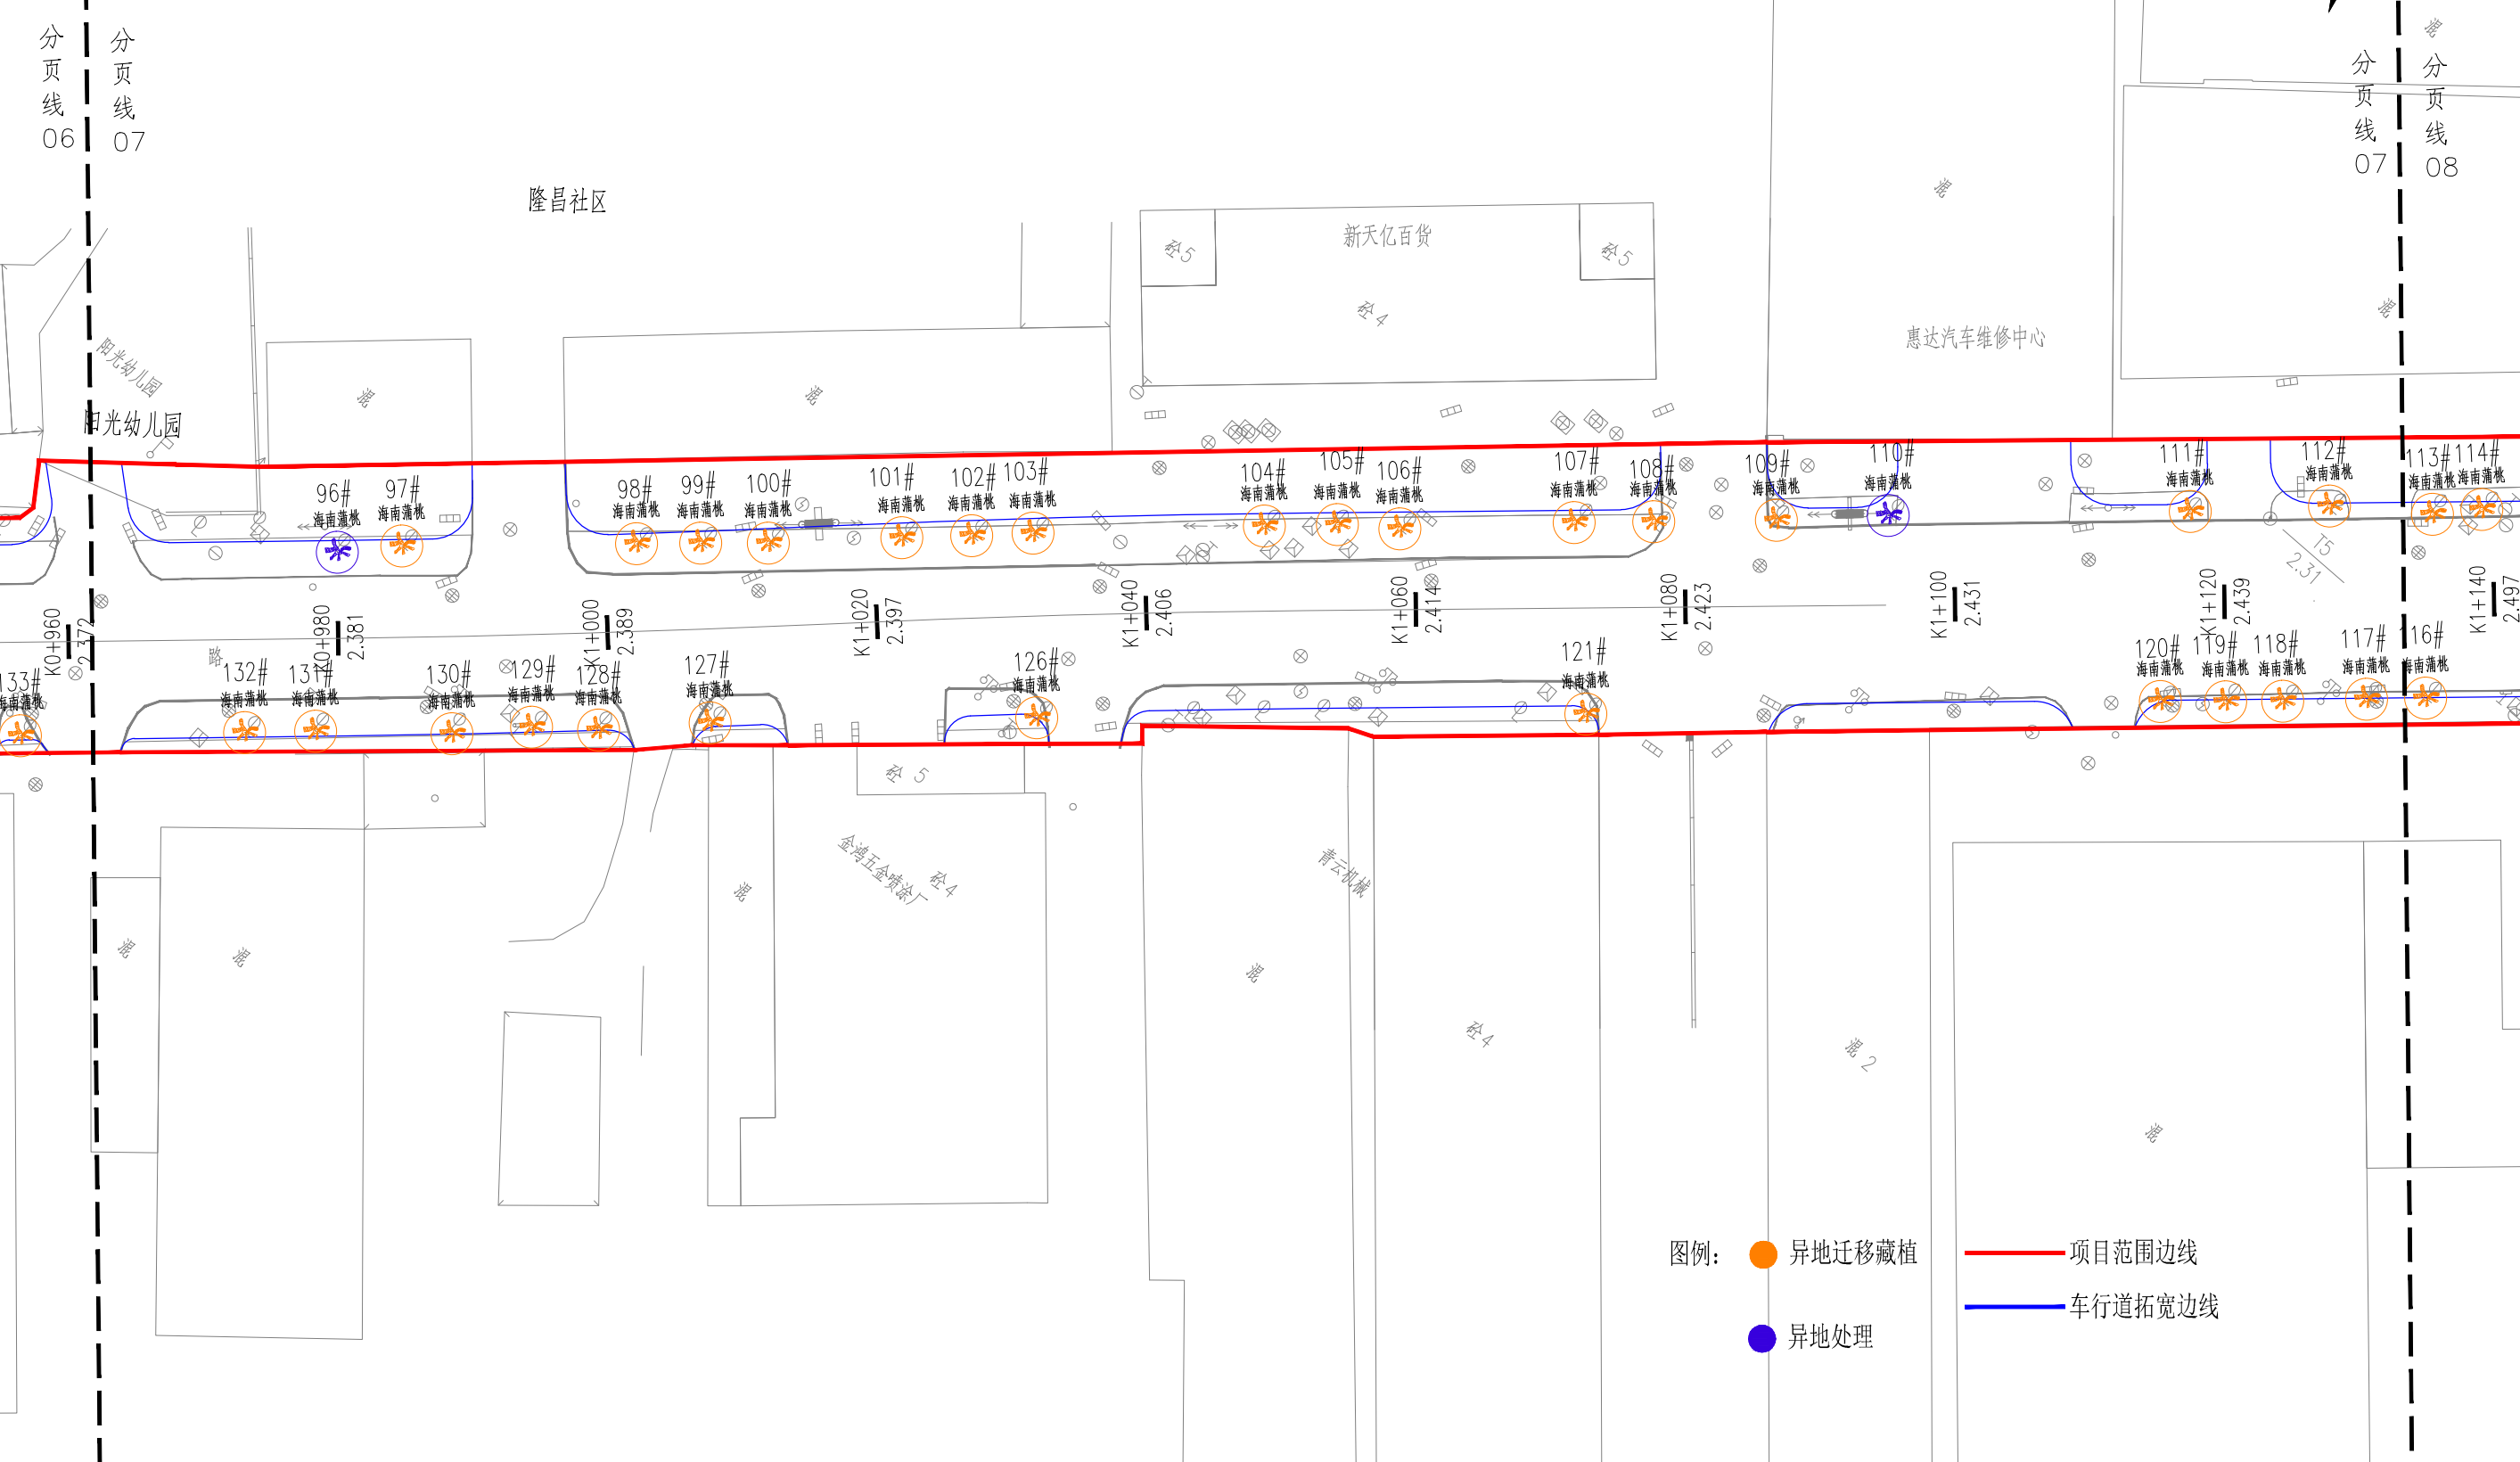
设计阶段	设计方案	日期	2026.02
比例	1:500	图号	LQ-06

- 图例：
- 异地迁移藏植
 - 异地处理
 - 项目范围边界
 - 车行道拓宽边界
