三乡观应广场盛世家园展览馆工程项目 树木迁移处置方案

(数量: 19 株, 其中胸径: 19-49cm, 不涉及历史名园等重要场所树木的)

编制单位 (盖章): 佛山煜辉园林绿化有限公司

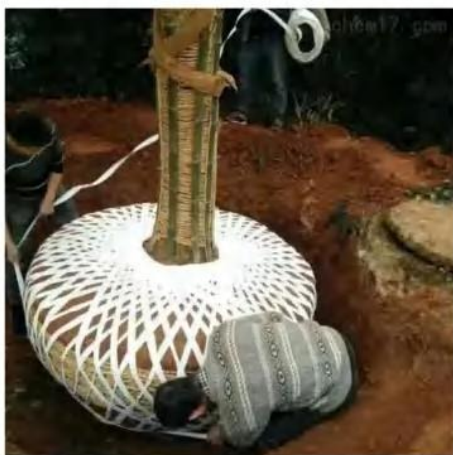
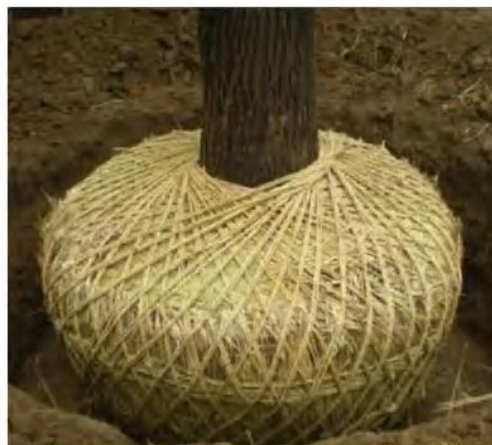
土球包装示意图

树木胸径 25cm 及以下的树木可采用土球移栽，进行软包装。树木胸径大于 25cm 时，可采用土台移栽，用箱板包装。土球大小依据树木的胸径来定，土球规格应为树木胸径的 6 倍~10 倍，土球高度为土球直径的 2/3（具体施工应依据《园林绿化工程施工及验收规范》CJJ82-2012 执行）。

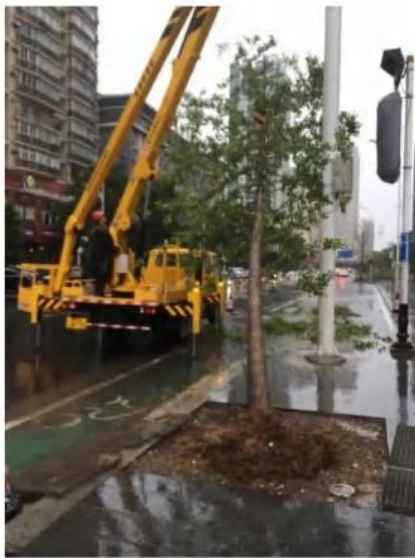
树体起吊、运输示意图

吊运与假植吊运前先撤去支撑，捆拢树冠，并应固定树干，防止损伤树皮，不得损坏土球。吊装时应选用起吊、装运能力大于树重的机车和适合现场施用的

起重机类型。用粗绳围于土球下部约 3/5 处并垫以木板,另一粗绳系结在树干(干外面应垫物保护)的适当位置,使吊起的树略呈倾斜状,并在分枝处系 1 根牵引绳,以便装车时牵引树冠的方向。土球和木箱重心应放在车后轮轴的位置上,树冠向车尾。冠过大的还应在车箱尾部设交叉支棍。土球下部两侧应用东西塞稳。运树时应有熟悉路线等情况的专人站在树干附近(不能站在土球和方箱处)押运,并备带撑举电线用的绝缘工具,如竹竿等支棍

1) 吊放时,吊机吨位选用 50T,确保吊机能力为大树总重量的 5 倍以上,钢丝绳扎结,主绳扎结于土球中偏下部,辅绳主要起稳定作用,使大部分承重落于土球一端,为防止钢丝绳嵌入土球,可在接触部位置垫入木板,钢丝绳扎结部位用轮胎橡皮垫衬,严防损伤树皮,损裂泥球,吊机司机必须服从地面人员的指挥,慎起、缓转、轻放,严禁晃动碰撞。

2) 吊上车后树冠隔放在预制凹木架上,并用紧锁器将大树固定在车上。大树装运选在晚上进行,出发前对叶面喷水并对植株用雨棚遮盖,防止水分过量蒸发。减少叶片的晃动,减少树木的招风面,树体需要用绳与车厢紧密连接。

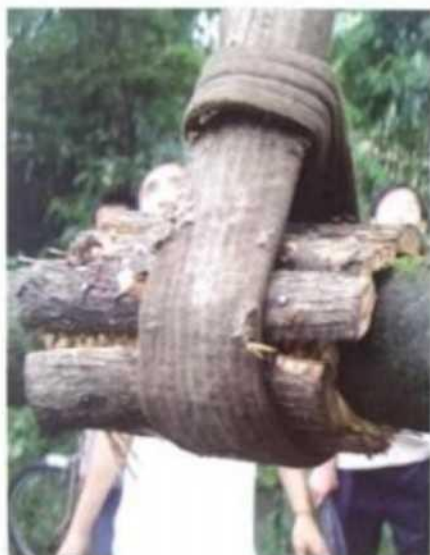
1、装车前在起吊位系结软绳

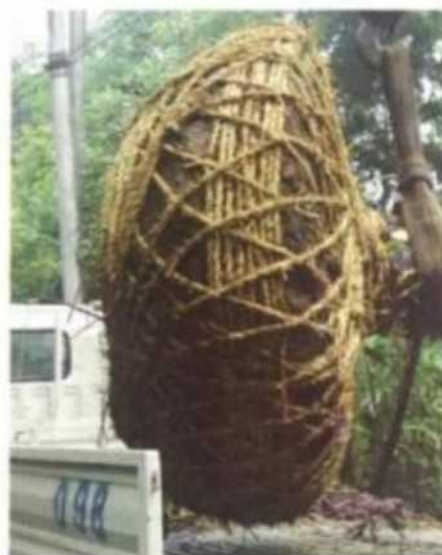
2、小心起吊装车，在土球下方垫软物

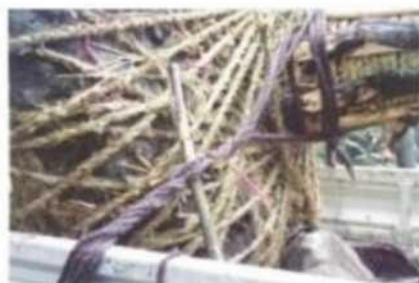
3、用软绳使土球固定，两侧垫软木沙袋

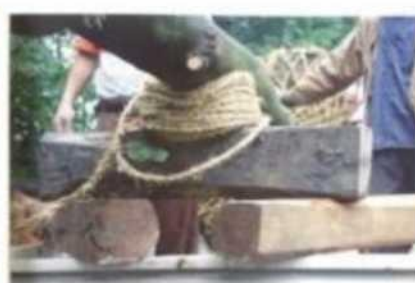
4、用软木和软垫（草绳）垫树干

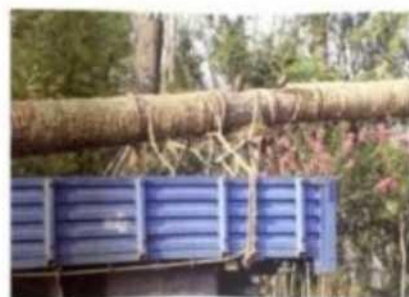
5、小心运输，车速控制在 20 公里/小时，对距离较长应不断喷水及插上树动力瓶输液，补充养分和水分。

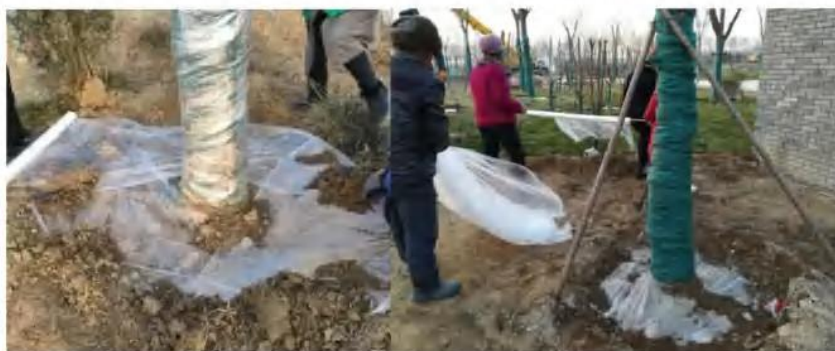
树木保温保湿示意图

防晒保湿：定植后，应采用具有保湿、保温、透气的材料捆绑树干，同树种、同规格乔木捆绑高度应一致。应确保植株地上部分湿润。由于本项目迁移施工季节为夏季，应注意树木的防晒保湿。

在高温季节迁移时，可采用喷雾增加湿度，喷水次数视天气情况而定，避开中午。喷头的数量、高度以喷出的水务能遮盖树冠的 80% 以上为宜；雾点应细密均匀，持续喷灌直至树干包裹物湿润。为避免喷水形成的水滴汇集在树穴内引起积水，可用地膜覆盖自种植穴向外拓展 30~50cm 的地面。若种植季节为 6-8 月，或种植后出现连续高温的，可在成活率低的大树上方、西侧搭设荫棚，遮阳网距树冠约 50cm，遮阴率 70% 为宜。后期应根据乔木生长情况和季节变化，逐步去掉遮阳网。

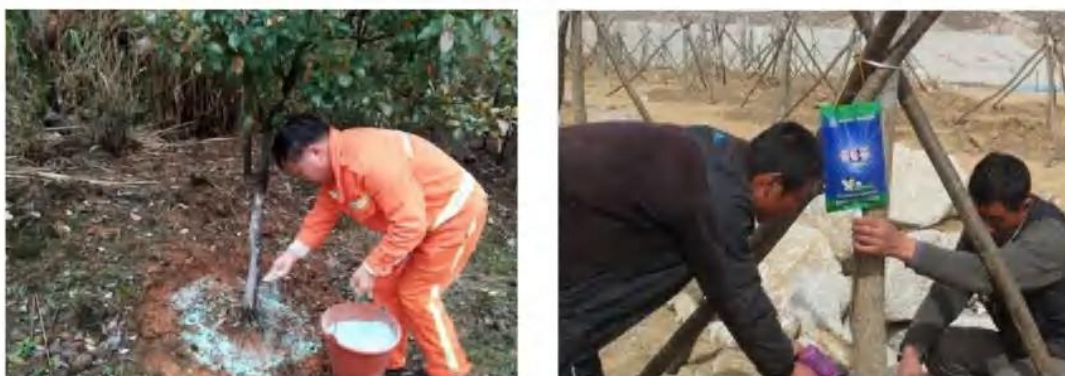
施肥示意图、树木输营养液

施肥：种植时，应当施足基肥并结合灌溉沿种植穴边缘浇灌生长素，促进乔木根系生长。迁移

后的养护以有机肥为主，宜在晴天采用穴施、环施吊放封状沟施等根外施肥方法施用。养护过程中，发现土壤粘重、固体杂质过多等问题的，应按照 SZDB/Z
