# 中山市古镇镇曹三泗益围平和路 75 号 “1.16”一般起重伤害事故 调查报告

编制单位：中山市古镇镇曹三泗益围平和路 75 号  
“1.16”一般起重伤害事故调查组

编制时间：2026 年 4 月 29 日

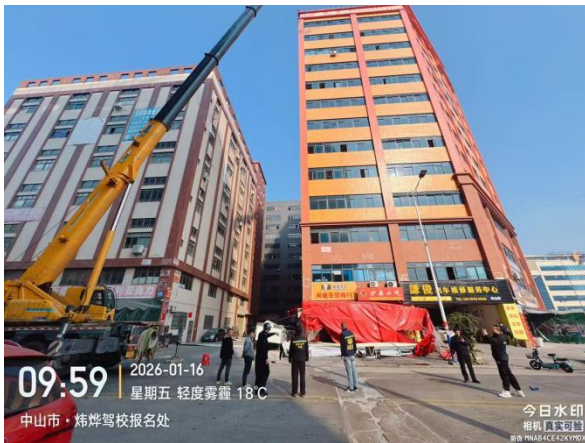
图 1

2026年1月16日上午9时10分左右，李志鹏在古镇镇泗益围平和路75号，操作车牌为粤E72586重型非载货专项作业车辆（汽车起重机）进行货物吊装作业，起吊过程中货物因为惯性慢慢开始旋转，当货物吊升到空中高度约40多米时，货物碰到楼层墙体倾斜后，接着再碰到吊车吊臂，随后割断吊带坠落，砸中建筑物下方雨棚及从雨棚下上班路过的蒋伟，致右腿多处骨折，导致事故发生。

李志鹏在进行吊装作业过程中货物碰到楼层墙体倾斜后，再碰到吊车吊臂并割断吊装带坠落，砸中进入施工区域的蒋伟，导致本次事故发生。

李志鹏未对施工区域进行围蔽、未安排专门人员对现场进行安全管理，以确保操作规程的遵守和安全措施的落实。

1. 李志鹏应认真吸取事故教训，严格落实企业安全生产主体责任，制定并严格落实吊装作业操作规程，切实避免类似事故发生。
