昌观路道路提升工程 树木处置方案

建设单位：中山市西区街道城市建设和管理局

编制单位：中山市规划设计院有限公司

2026年02月

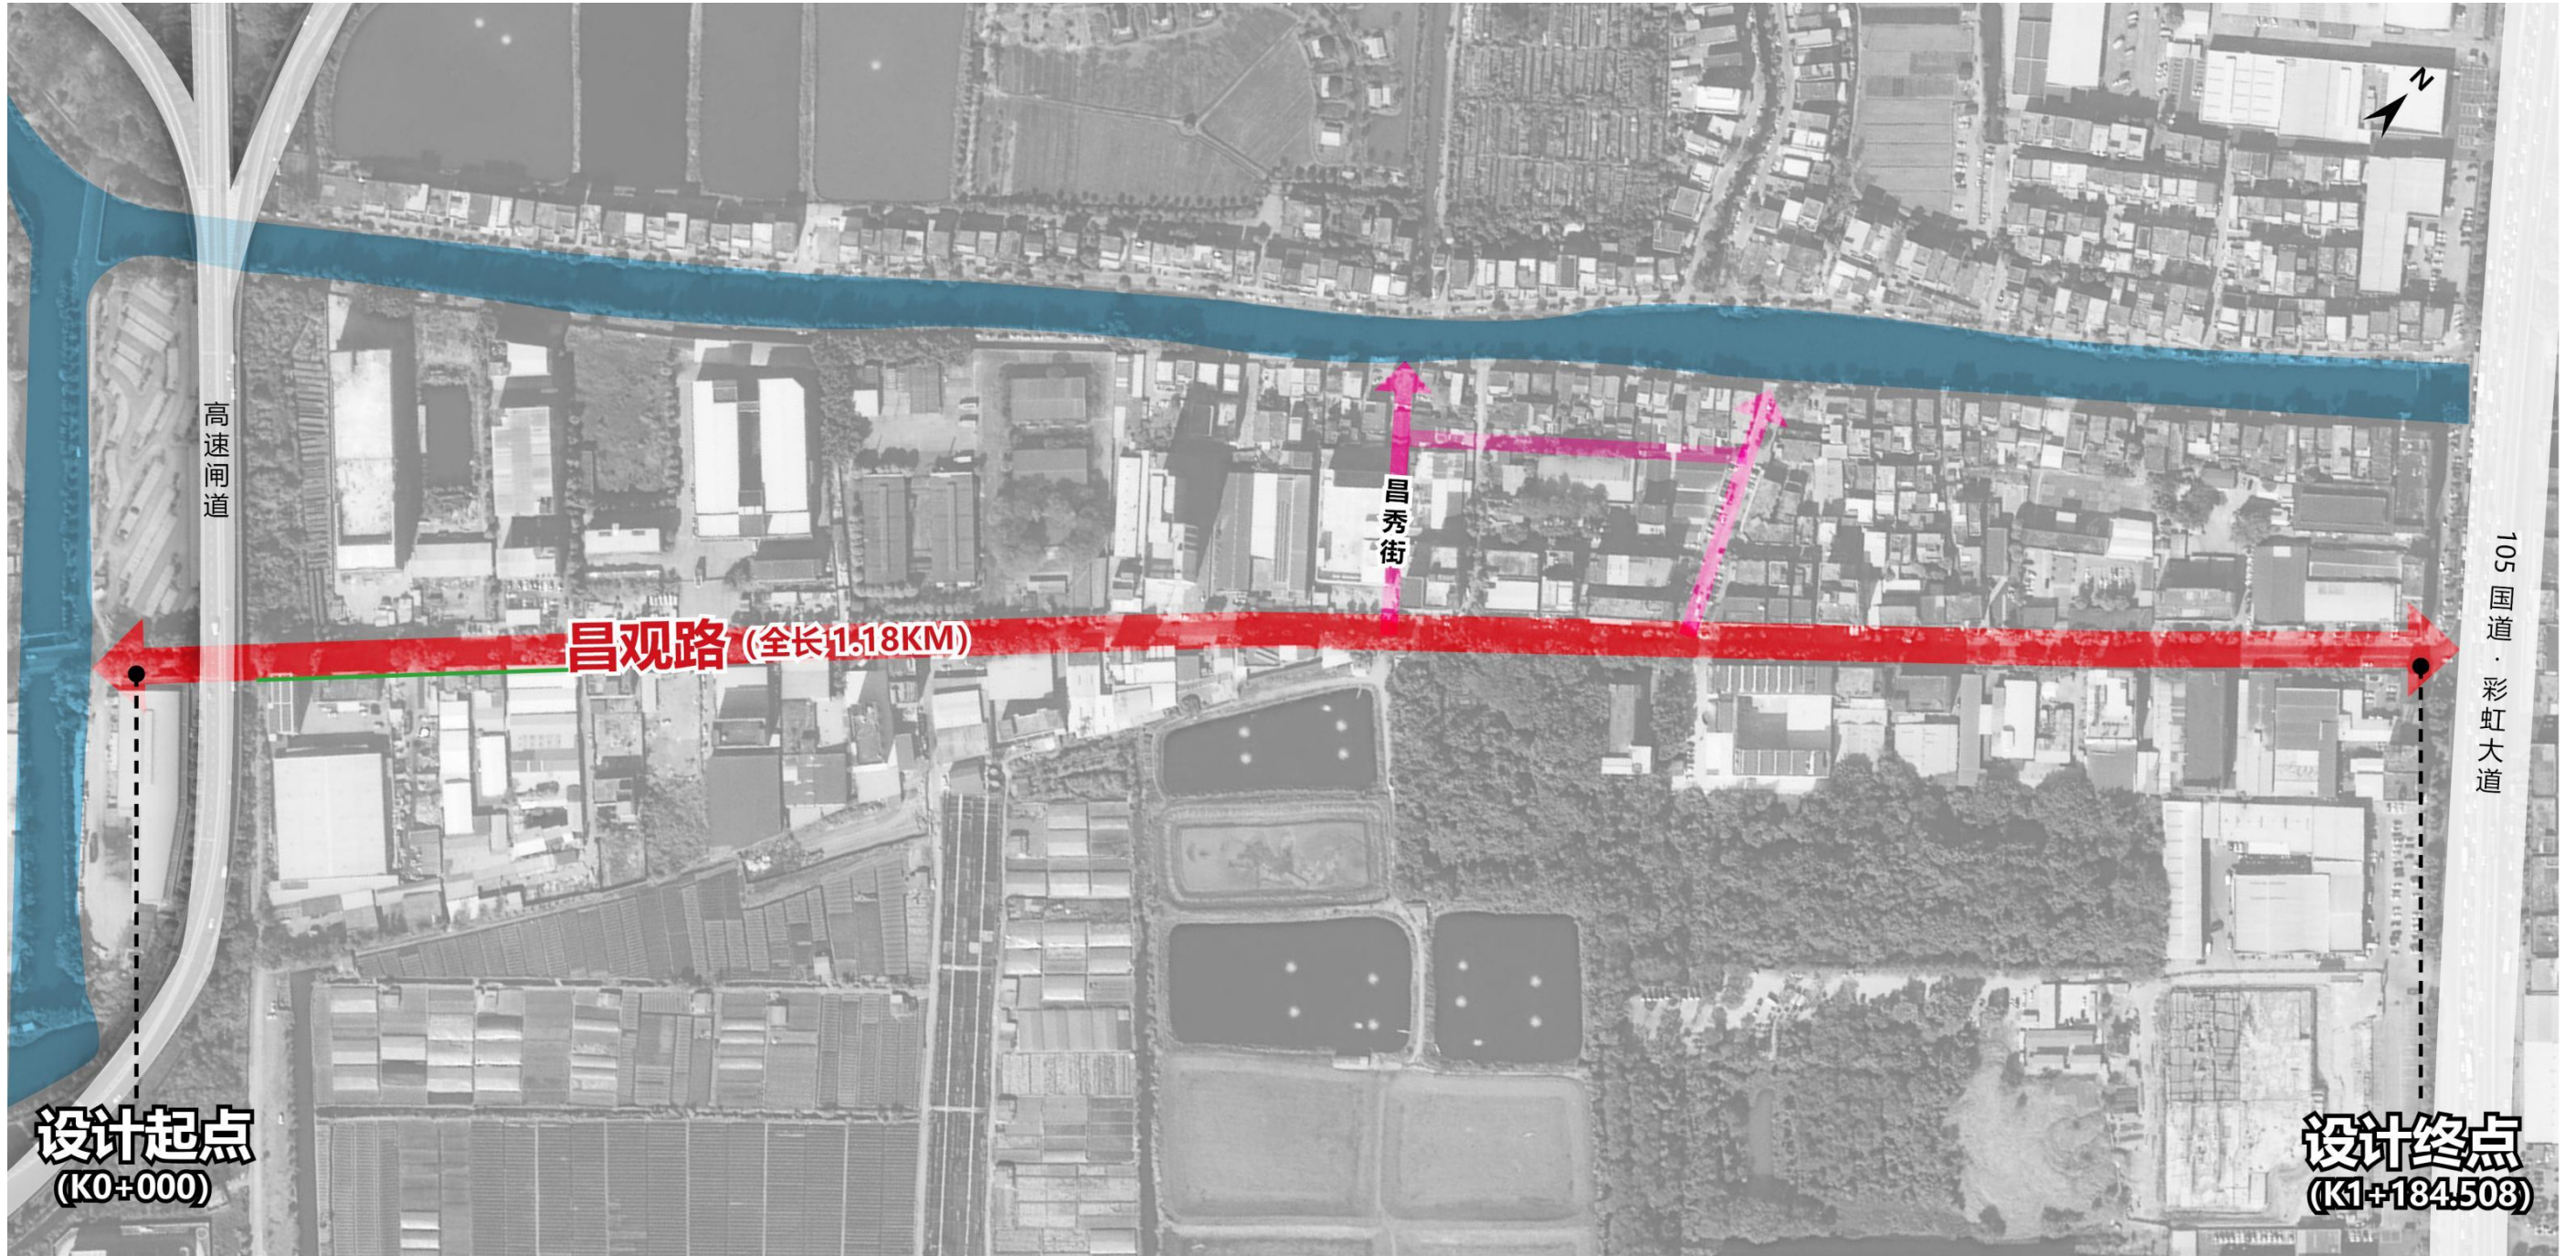
树木资源调查范围现场照片示意图

树木资源调查情况：东起 105 国道，西接昌观路（小榄镇段），全长约 1.18km，道路两侧行道树

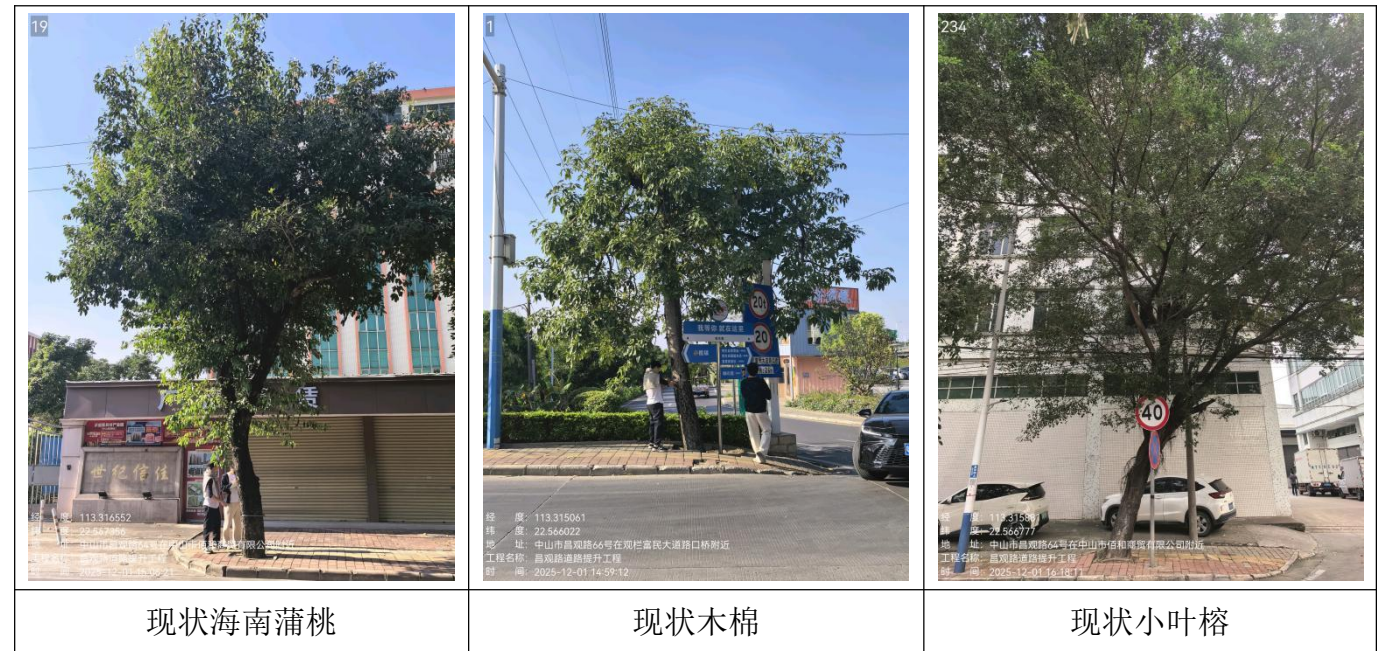
提升前昌观路标准横断面(平均 13.5m):

(2-3.5m) 人行道+4.5m 机动车道+4.5m 机动车道+(2-3.5m) 人行道=13.5m

提升前道路存在问题: 该路段交通量日益增大, 现双向两车道无法满足交通需求, 影响道路通行能力

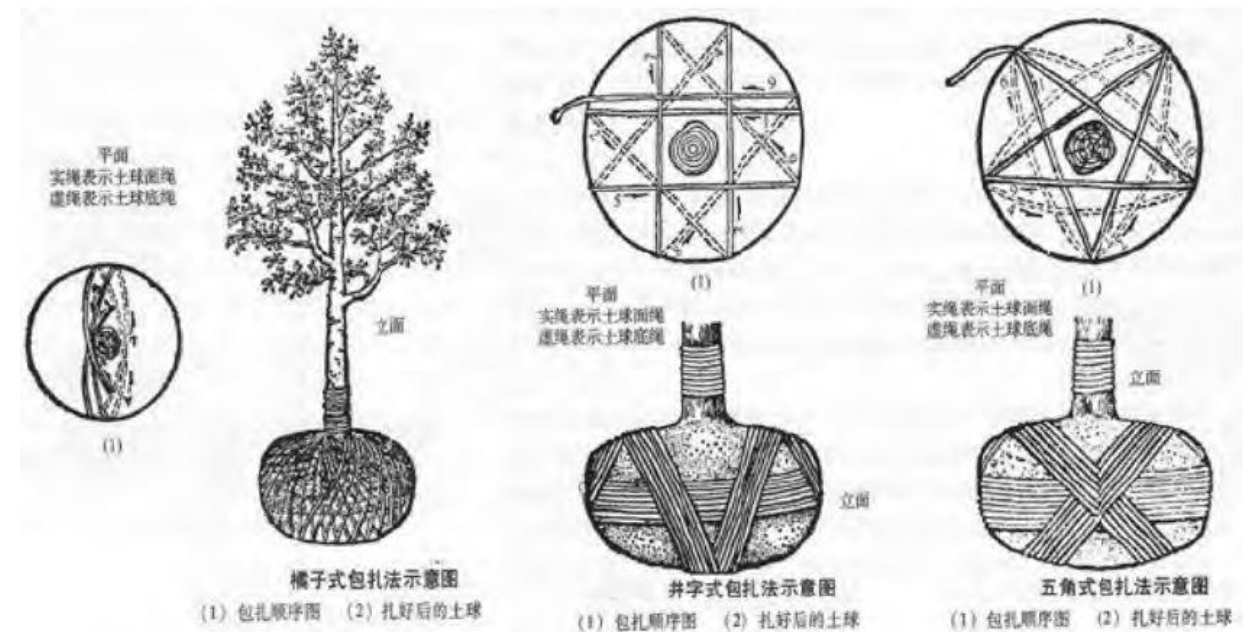
土球包装示意图

树木胸径 25cm 及以下的树木可采用土球移栽，进行软包装。树木胸径大于 25cm 时，可采用土台移栽，用箱板包装。土球大小依据树木的胸径来定，土球规格应为树木胸径的 6 倍~10 倍，土球高度为土球直径的 2/3（具体施工应依据《园林绿化工程施工及验收规范》CJJ82-2012 执行）。

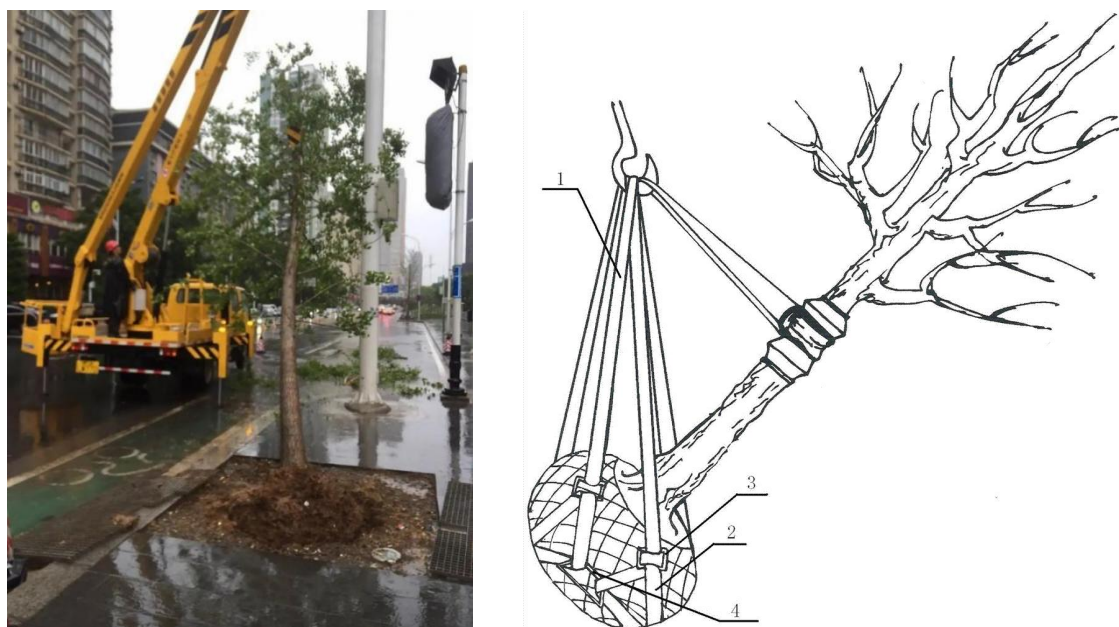
树体起吊、运输示意图

吊运与假植吊运前先撤去支撑，捆拢树冠，并应固定树干，防止损伤树皮，不得损坏土球。吊装时应选用起吊、装运能力大于树重的机车和适合现场施用的起重机类型。用粗绳围于土球下部约3/5处并垫以木板，另一粗绳系结在树干（干外面应垫物保护）的适当位置，使吊起的树略呈倾斜状，并在分枝处系1根牵引绳，以便装车时牵引树冠的方向。土球和木箱重心应放在车后轮轴的位置上，树冠向车尾。冠过大的还应在车箱尾部设交叉支棍。土球下部两侧应用东西塞稳。运树时应有熟悉路线等情况的专人站在树干附近（不能站在土球和方箱处）押运，并备带撑举电线用的绝缘工具，如竹竿等支棍

1) 吊放时，吊机吨位选用50T，确保吊机能力为大树总重量的5倍以上，钢丝绳扎结，主绳扎结于土球中偏下部，辅绳主要起稳定作用，使大部分承重落于土球一端，为防止钢丝绳嵌入土球，可在接触部位置垫入木板，钢丝绳扎结部位用轮胎橡皮垫衬，严防损伤树皮，损裂泥球，吊机司机必须服从地面人员的指挥，慎起、缓转、轻放，严禁晃动碰撞。

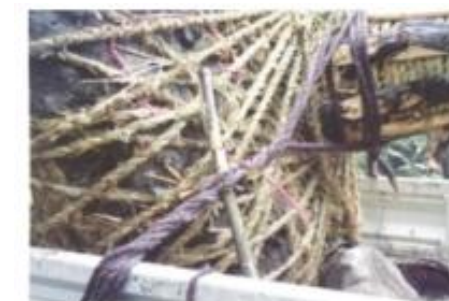
3、用软绳使土球固定，两侧垫软木沙袋

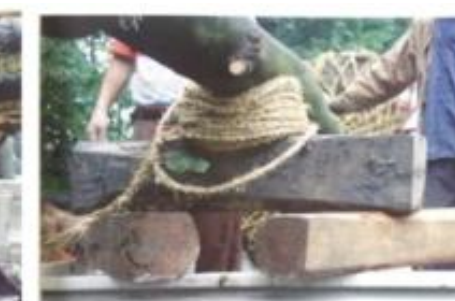
4、用软木和软垫（草绳）垫树干

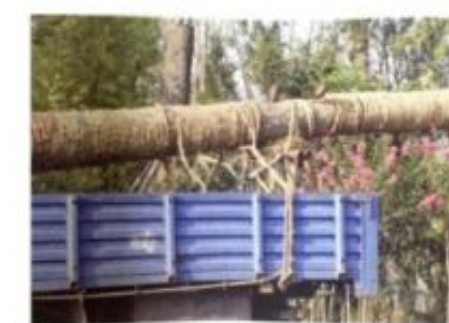
现场实施示意图4

5、小心运输，车速控制在20公里/小时，对距离较长应不断喷水及插上树动力瓶输液，补充养分和水分。

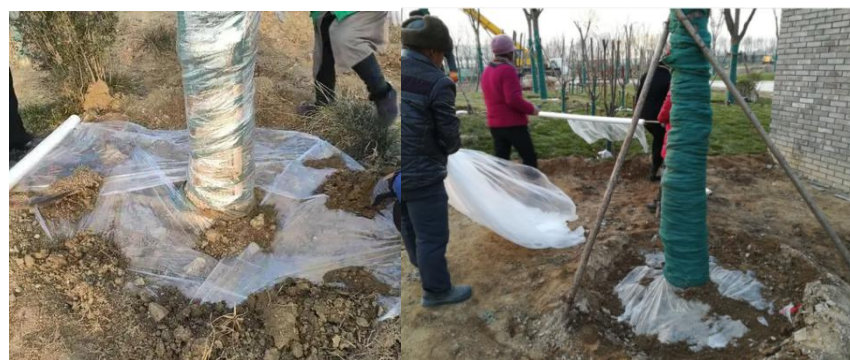
树木保温保湿示意图

防晒保湿:定植后,应采用具有保湿、保温、透气的材料捆绑树干,同树种、同规格乔木捆绑高度应一致。应确保植株地上部分湿润。由于本项目迁移施工季节为夏季,应注意树木的防晒保湿。在高温季节迁移时,可采用喷雾增加湿度,喷水次数视天气情况而定,避开中午。喷头的数量、高度以喷出的水务能遮盖树冠的 80%以上为宜;雾点应细密均匀,持续喷灌直至树干包裹物湿润。为避免喷水形成的水滴汇集在树穴内引起积水,可用地膜覆盖自种植穴向外拓展 30~50cm 的地面。若种植季节为 6-8 月,或种植后出现连续高温的,可在成活率低的大树上方、西侧搭设荫棚,遮阳网距树冠约 50cm,遮阴率 70%为宜。后期应根据乔木生长情况和季节变化,逐步去掉遮阳网。
