# 中山市技师学院北校区综合实训基地及学生宿舍建设项目 树木处置方案

建设单位：中山市技师学院  
编制单位：广东中山建筑设计院股份有限公司  
2024年9月

## 中山市技师学院北校区综合实训基地及学生宿舍建设 项目待处置树木评审意见

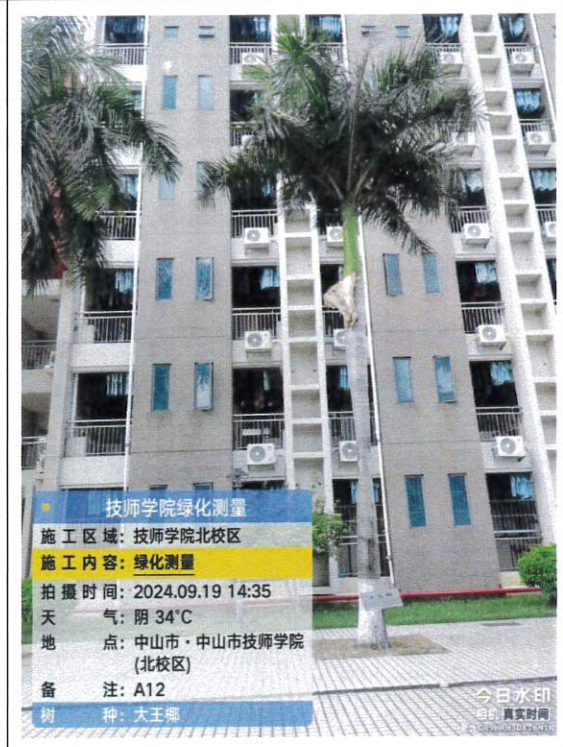
- 1、建议这批待处置树木校园内种植或栽植。
- 2、大王椰子是棕榈科植物，大部份受椰心叶甲危害，该病害具有极强的传染性，失去利用价值，作异地处理。
- 3、鸡冠刺桐树已受白蚁危害，大部份木质部已腐烂，失去利用价值，作异地处理。

其中大王椰子（2 株）受椰心叶甲危害，该病害具有极强的传染性，失去利用价值；鸡冠刺桐（1 株）已受白蚁危害，大部份木质部已腐烂，失去利用价值。此 3 株树木作异地处理，其余树木长势良好，具体详见现状树木摸查表。

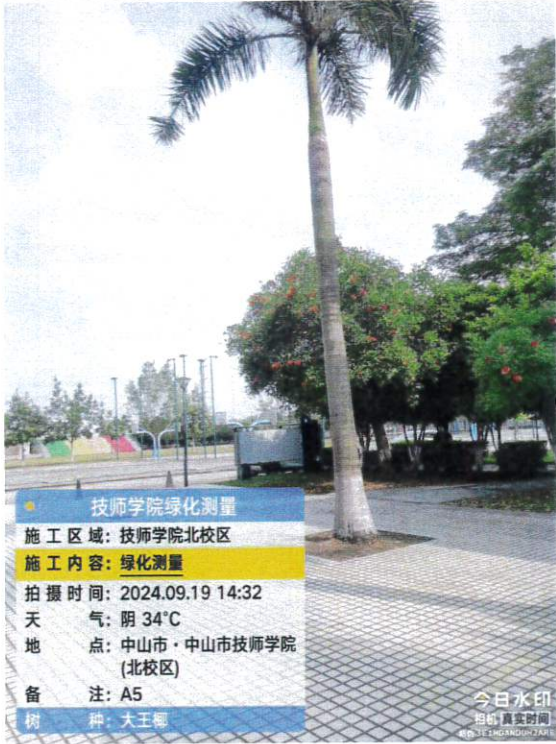
| 树木编号 | 树木名称 | 树木权属 | 胸径 (CM)<br>净杆高 (M)<br>地径 (CM) | 树木位置 | 处理方式 | 处理原因 | 树木图片 | 长势 | 立地条件 | 存在问题 |
|---|---|---|---|---|---|---|---|---|---|---|
| A5 | 大王椰 | 中山市技师学院 | 35cm/<br>12m | 学院北校区体育馆、宿舍楼和室外运动场之间（新建宿舍楼范围） | 异地处理 | 在新建建筑和道路范围内 | <div data-bbox="1614 1606 1899 1843"><p>技师学院绿化测量</p><p>施工区域: 技师学院北校区</p><p>施工内容: 绿化测量</p><p>拍摄时间: 2024.09.19 14:32</p><p>天气: 阴 34°C</p><p>地点: 中山市·中山市技师学院(北校区)</p><p>备注: A5</p><p>树种: 大王椰</p></div> | 不正常 | 良好 | 有严重病害 |

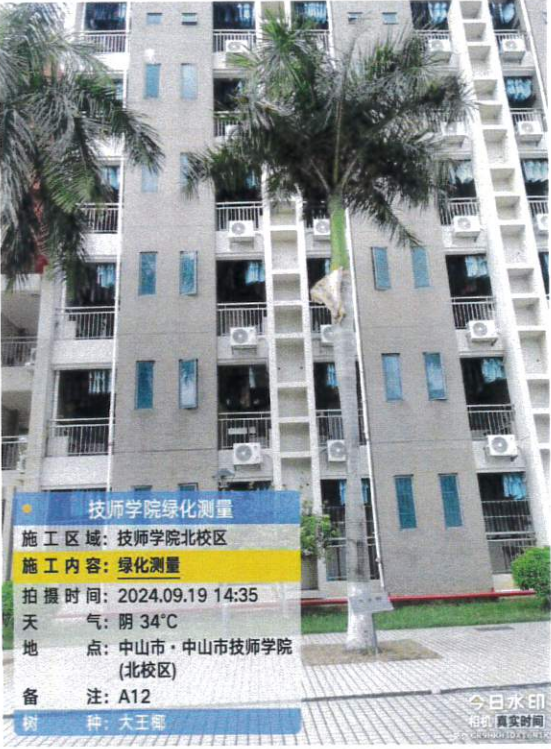
| 树木编号 | 树木名称 | 树木权属 | 胸径 (CM)<br>净杆高 (M)<br>地径 (CM) | 树木位置 | 处理方式 | 处理原因 | 树木图片 | 长势 | 立地条件 | 存在问题 |
|---|---|---|---|---|---|---|---|---|---|---|
| A12 | 大王椰 | 中山市技师学院 | 35cm/<br>12m | 学院北校区体育馆、宿舍楼和室外运动场之间（新建宿舍楼范围） | 异地处理 | 在新建建筑和道路范围内 | | 不正常 | 良好 | 有严重病害 |
